鹿島34mアンテナ2001年 年次報告書

この報告は2001年のアンテナ現況、使用状況、保守、修理、改修等を記述して、アンテナの現状を把握するとともにアンテナの安定した運用に資することを目的としている。

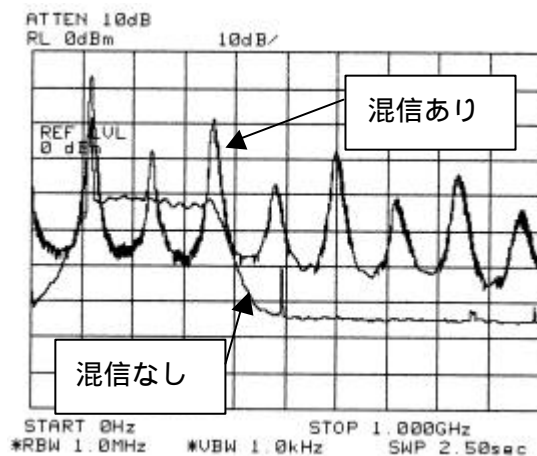
34mアンテナ周辺で、2001年12月末より第3世代移动通信方式、IMT-2000と呼ばれる携帯電話の基地局が試験電波の送信を開始したためS帯受信に影響が発生している。図3に基地局からの電波発射の有無によるS帯IF出力の違いを示す。混信波により増幅器が飽和して高調波が発生している。今後、携帯電話事業者の協力を得ながら受信機側の対応策を講ずる予定である。IMT-2000基地局電波の割り当て周波数は2110~2170MHzである。

図3 S帯混信の有無 混信がない時はS帯帯域のIF周波数、130~330MHzが台形の形になっている。IF周波数で120MHzに混信波が入った場合は高調波が発生して受信帯域は出力が抑圧されている。

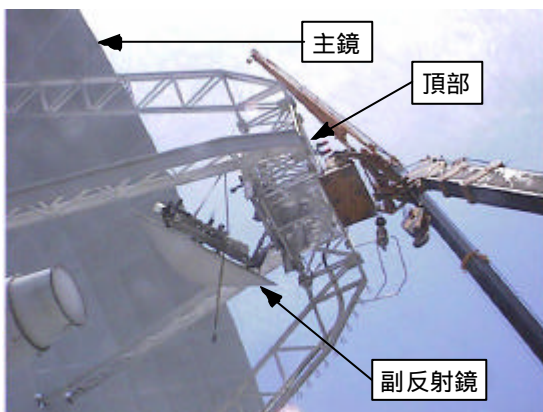
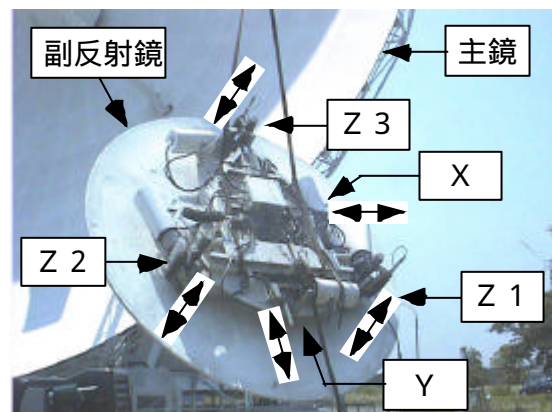
図 8 副反射鏡を頂部より取り外し、取り付けられた状態ではできない保守を地上に降ろして作業する。

図 9 5軸制御機構のZ軸は3本で構成されており副反射鏡の姿勢を回転できる。

保守を行っている。2001年夏期の保守においては地上に降ろして5軸駆動機構の分解清掃点検、リニアベアリングの点検清掃注油等の保守を実施した。(図8、図9)

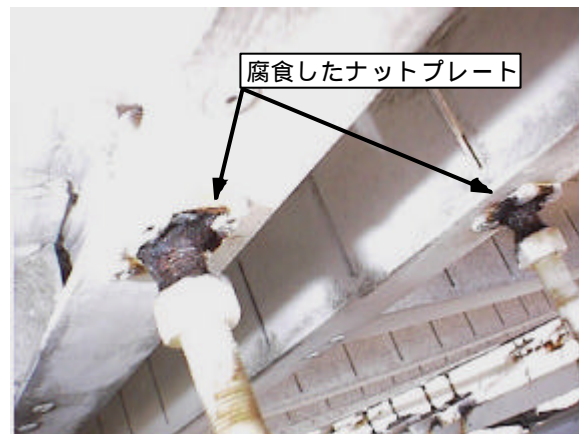
図11 腐食が進行したナットプレート

腐食が進行しているのは主にナットプレート、チャンネルと支柱の溶接部である。腐食が特に進行している部分では図11のようにナットプレートがほとんどなくなっているものもある。

背面構造部の状態は4.2(1)項でも記述したように腐食が進行し支柱に穴が開く状態になっている。また、主鏡パネルを支えるナットプレートも部分的に腐食が著しく進行している(4.2(1)項の図11)。

ナットプレートが腐食してもパネルが強風により飛ばされないように図10にあるようにパネルフレーム上側にセーフティナットを追加している。

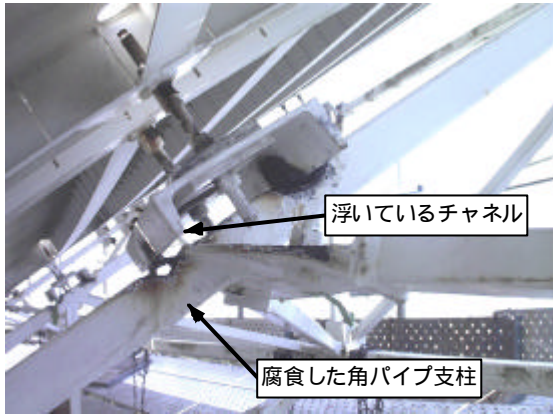
図 12 角パイプ支柱が腐食してパネルを支持するチャンネルが浮いている

チャンネルと角パイプの溶接部も図12のように角パイプ支柱が腐食してチャンネルがほとんど浮いた状態のものがあった。図13のように角パイプ支柱を補修溶接した。

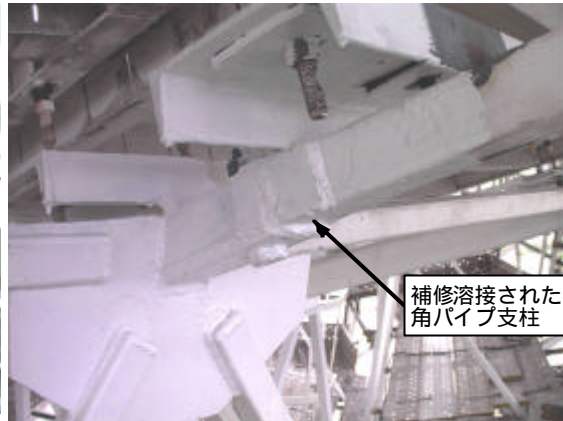
図 13 穴の開いた角パイプ支柱は補修溶接を行った。

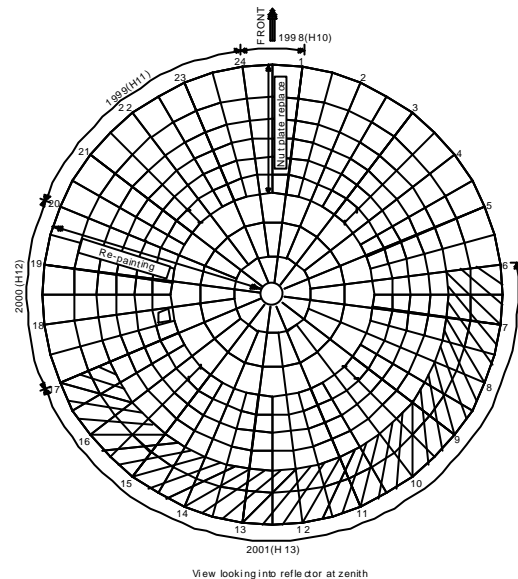
従来は腐食が進行している主鏡の外周からパネル 5 枚分の補修溶接、ナットプレート交換を実施してきたが、腐食の進行が早く、従来のペースでは補修が間に合わないため今年には特に腐食が進んでいる支柱 No.6 ~ No.17 の外周からパネル 2 枚分 (図 14 の斜線部分) の補修塗装等を行った。斜線部分のナットプレートは全数(264 個)交換、また穴が開いた支柱部分は補修溶接を行い、腐食部分は補修塗装を行った。(図 13)

図 14 支柱 6 ~ 17 の外周からパネル 2 枚分の補修塗装等を実施した。

こうした腐食状況から外周からパネル5枚分の未実施部分は補修塗装、補修溶接、ナットプレート交換をできるだけ早く実施することが望ましい。特に腐食の進行が早く、支柱

に多数の穴がある外周からパネル 2 枚分の残りの部分(図 14 の支柱 No1 ~ 6)については早急に補修塗装等を実施する必要がある。

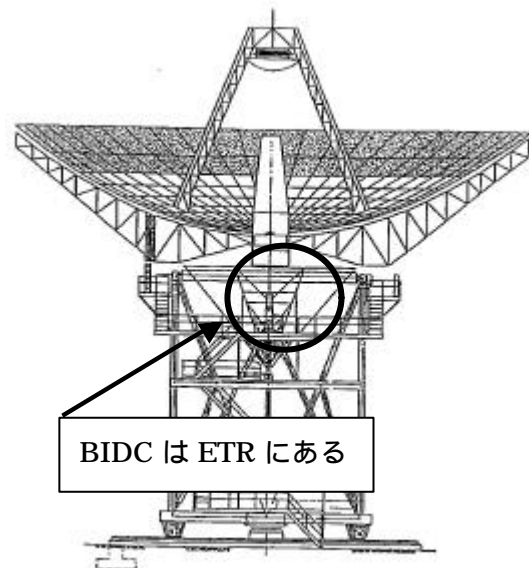
そこで頂部の補修塗装を行う際に合わせてラテラルシフターの制御に使用されていたケーブルを撤去したところ無関係と思われていたフィードコーン内の受信機切り替えに影響が表れ、受信機切り替え用のトロリー制御ができなくなった。原因を究明したところ、頂

部のケーブルを撤去したことによりラテラルシフターのステータスがサイド(300MHz/600MHz 帯使用)となり、1.5GHz 帯以上の受信機が搭載されているトロリーが動作しなくなったものと判明した。この不具合は ETR³にある RX バンド・インターチェンジ・ドライブ・キャビネット(図 15)において、ラテラルシフターのステータスを副反射鏡使用時のステータス(センター)に固定するように、ジャンパー線を取り付けることにより解消した。なお、頂部にあった配線の接続箱はボロボロに腐食した状態であったため観測シーズン中のトラブル発生を未然に防ぐことができた。

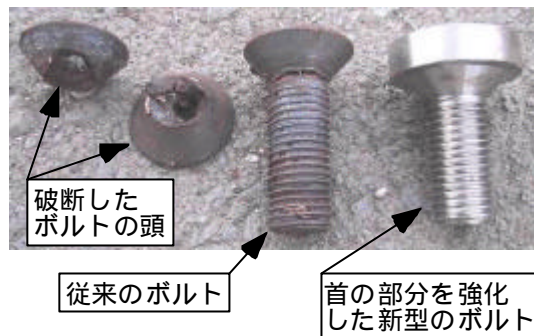
図 17 AZ レールボルト

トの上にウェアストリップをボルトで固定する構造になっている。そのボルトが3本折損したため交換した。ボルトの首の部分に応力が集中して、図 17 のように折れているため 2000 年よりボルトの首の部分強化したものを使用している。

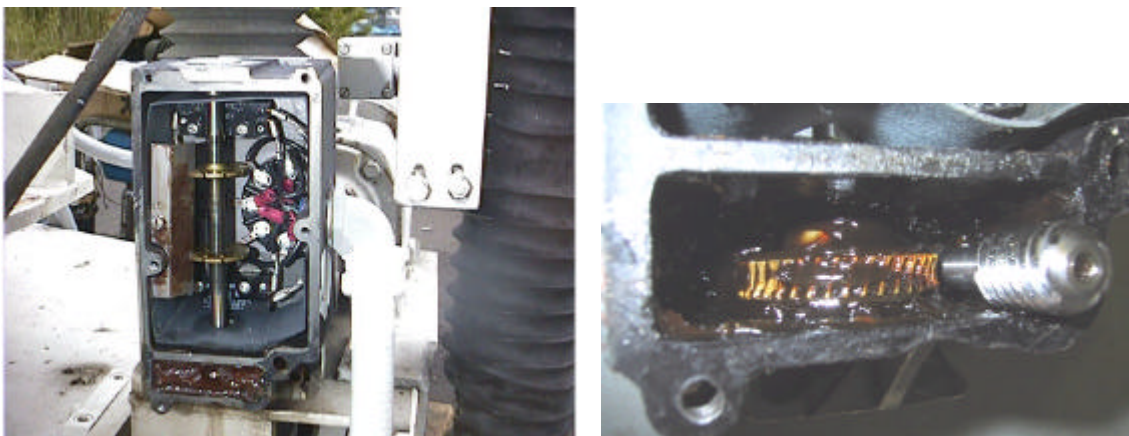
(12) 副反射鏡リミットスイッチの不具合

図 18 ロータリリミットスイッチのふたを開けたところ。下側部分にウォームギアとウォームがある。（左図） その拡大図が右の写真である。ウォームの固定金具がはずれてウォームが飛び出した。

- (1)副鏡5軸機構ロータリ・リミットスイッチのウォームとスナップリング交換
- (2)ADC 電磁接触器の交換
- (3)頂部穴の補修溶接
- (4)B I D C 内のリレー (CR2A の A1-A2 間)逆起電力防止部品交換

43GHz 帯受信機が整備されたため、副鏡の5軸機構を頻繁に動作させる機会が多くなる。そこで、5軸すべてのロータリ・リミットスイッチのウォームと抜け止め金具(スナップリング)を交換する。更にギアボックス内のギア周囲にはグリスを充填せず、ギア接触面のみグリス塗布を行い軸方向の推力発生をなるべく減少させて、ウォーム抜け止め金具への負担を減少させる。また、ADC 内の電磁接触器 (CR108)から時々異音が発生するため交換を行う。
