34mアンテナの現況報告

第13回技開センター会議資料

1998年9月16日

通信総合研究所 鹿島 川合

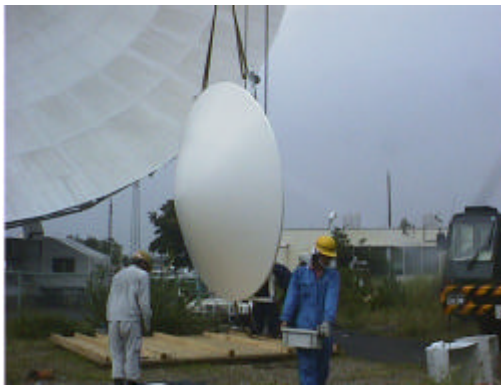
反射塗料面が腐食していた副反射鏡の鏡面再処理を行った。再処理前(S帯 TLNA:15K、Tsys:69K、X帯 TLNA:14K、Tsys:62K)と同程度(S帯 TLNA:5K、Tsys:62K、X帯 TLNA:37K、Tsys:62K)に復旧している。(写真1、写真2)

写真1：吊り上げ中の副反射鏡

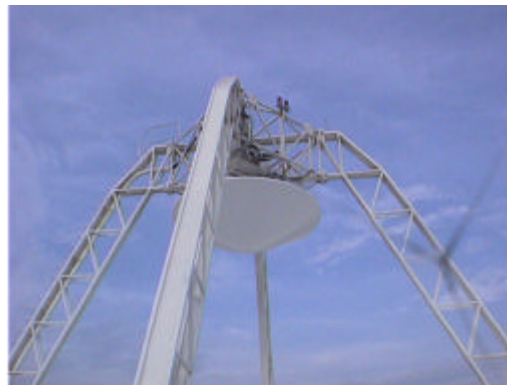
写真2：取り付けられた副反射鏡

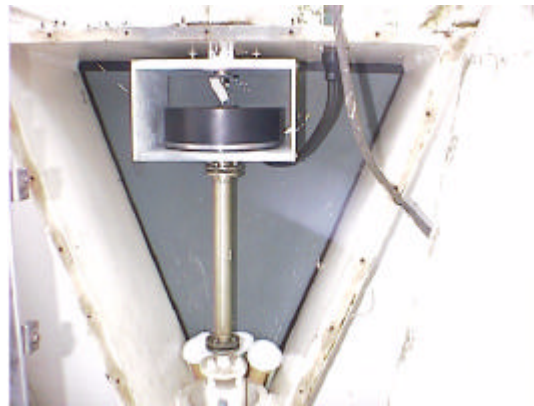
AZを360度回転させたときに一致しない問題はエンコーダー取付部のゆるみと判明した。(写真3)取付部のネジを増し締めしたところ一致するようになった。

写真3：AZエンコーダー部の取付部を増し締めした
