NICT/VLBIグループ 機関報告

情報通信研究機構 鹿島宇宙技術センター
時空標準研究室

2016年11月高所作業車を使った簡易補修と調査を実施。

主鏡背面の錆び調査結果と特に激しい所の写真

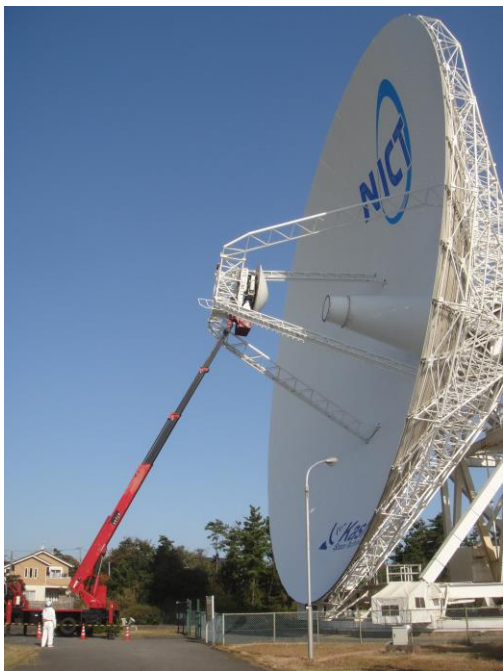
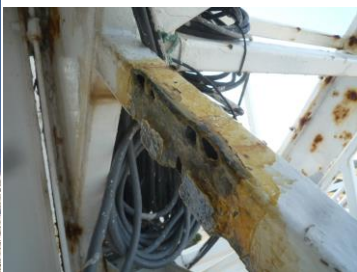
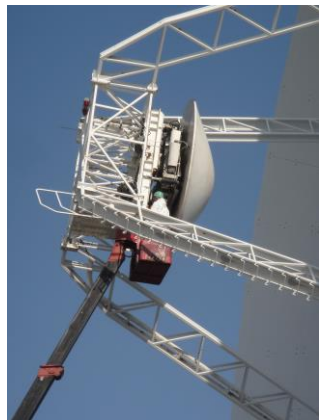
- 高所作業車をレンタルし、運転資格を持った堤氏(技術員)に操作してもらって、腐食が進むと作業安全上問題となるクアドリポッドの手すりの錆補修(十数か所)を行った。
- 加えて、副反射鏡の錆補修(2箇所)と副反射鏡上の不要ケーブルの撤去を行った。
- 補修仕様は、ケレン(ハンマー、サンダー)、錆シャット、Vフロン下塗り、Vフロン上塗り。
- 残りの時間で、主鏡背面構造体の腐食状況調査を行った。
- 背面構造には、穴が開いたもの、破断に近い鋼材が確認された。
- 費用は、27m作業車レンタル料(約15万/2日)+作業資材約3万

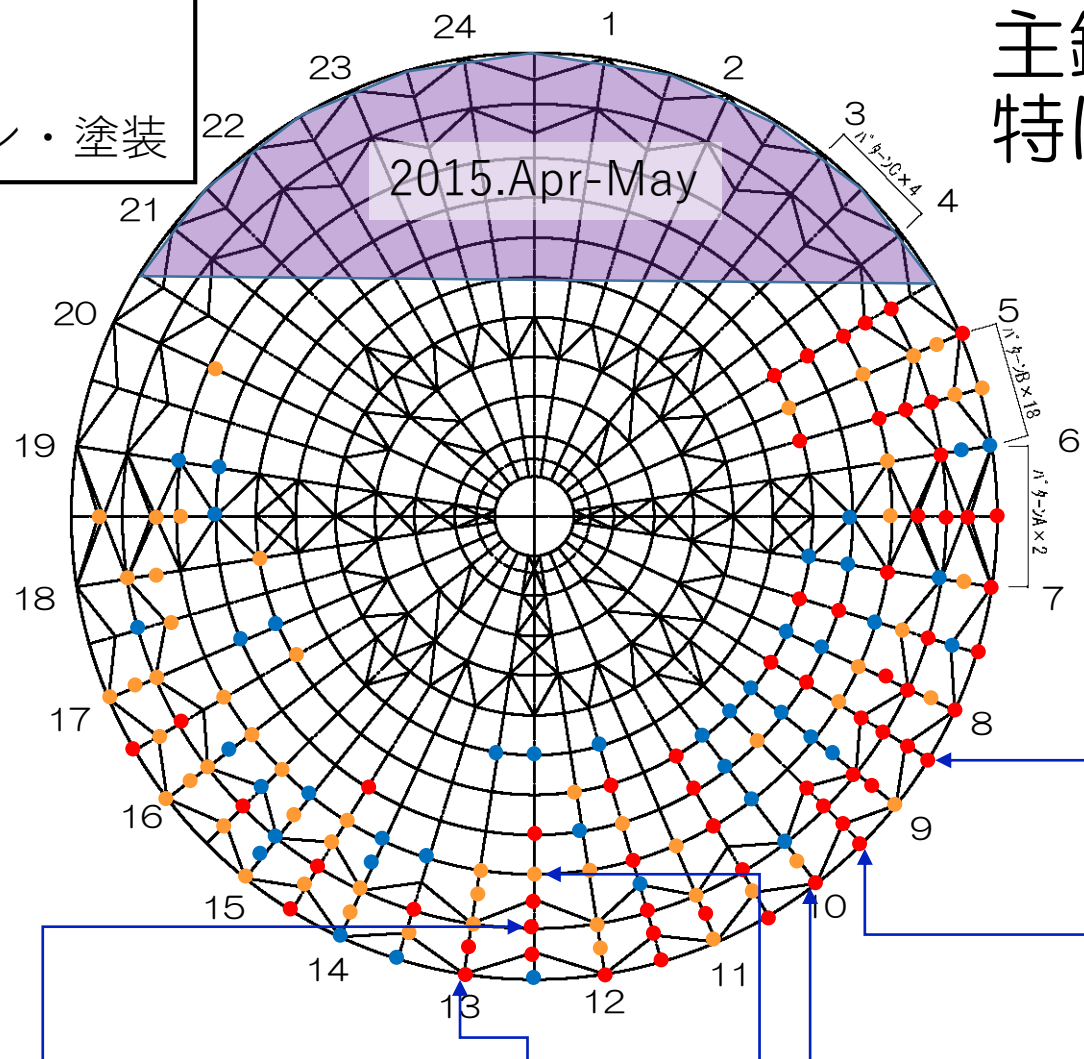
- 穴空き
- 減肉
- 要ケレン・塗装

可能な限り対処して、健全性を確保する工事を2016年度末～2017年前半に行うことを計画中。

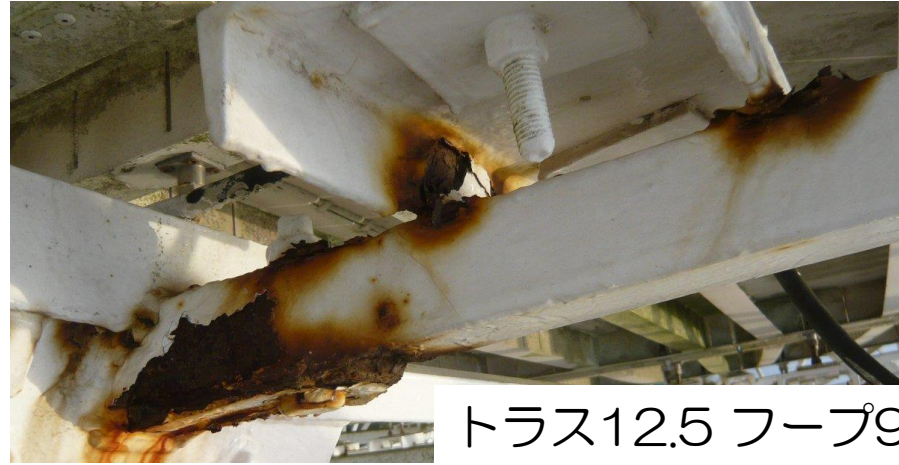
トラス12.5 フープ10

損傷部分の写真: 特にひどいところのサンプル

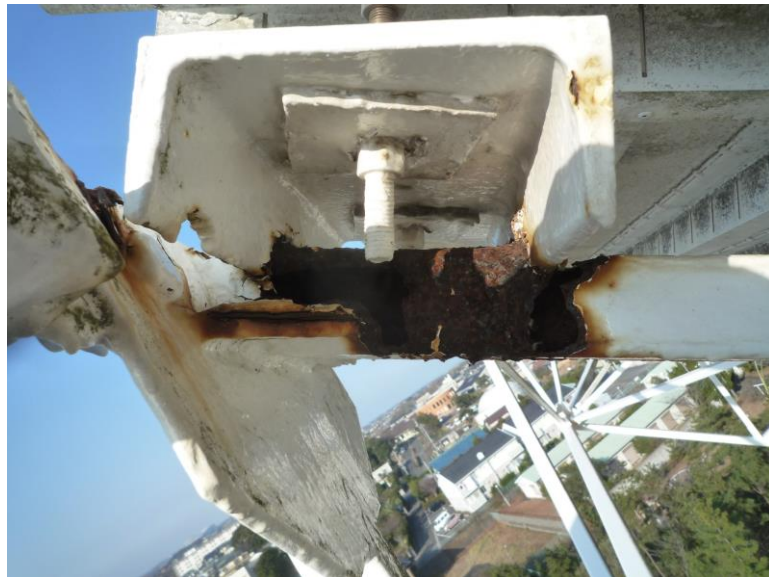
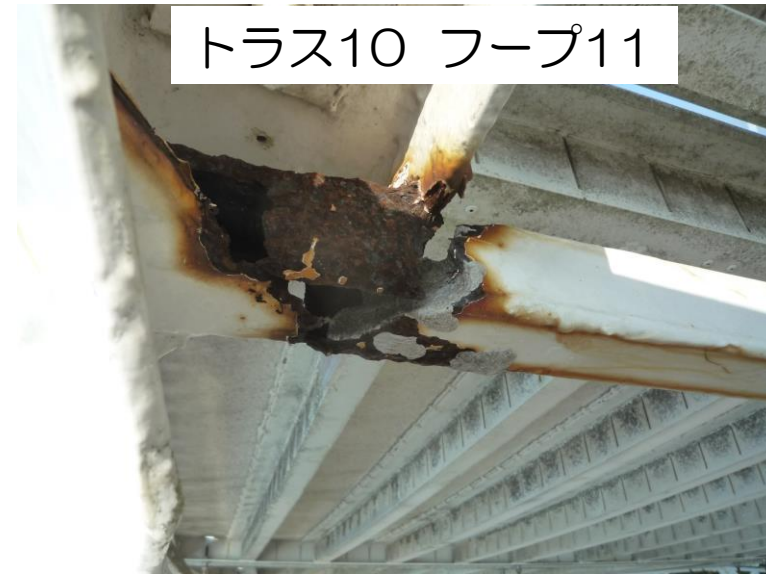
トラス10 フープ11

特にひどいところ:

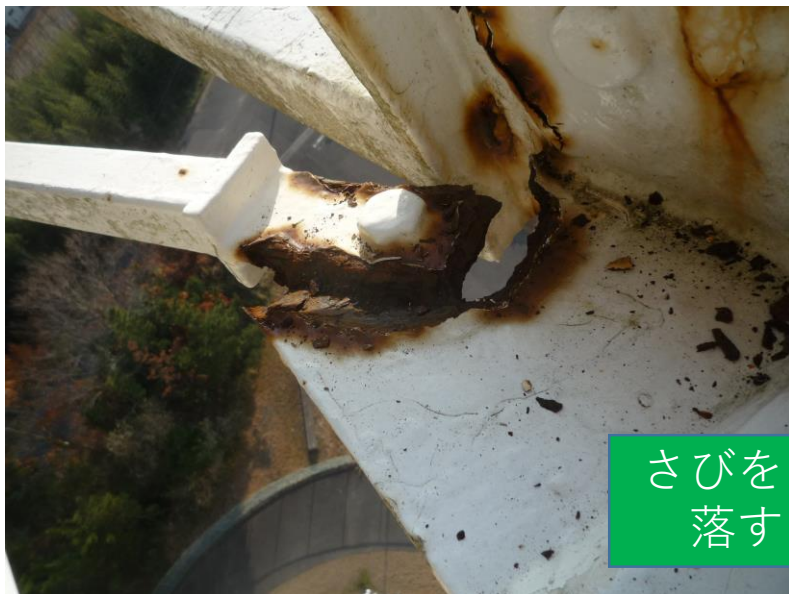
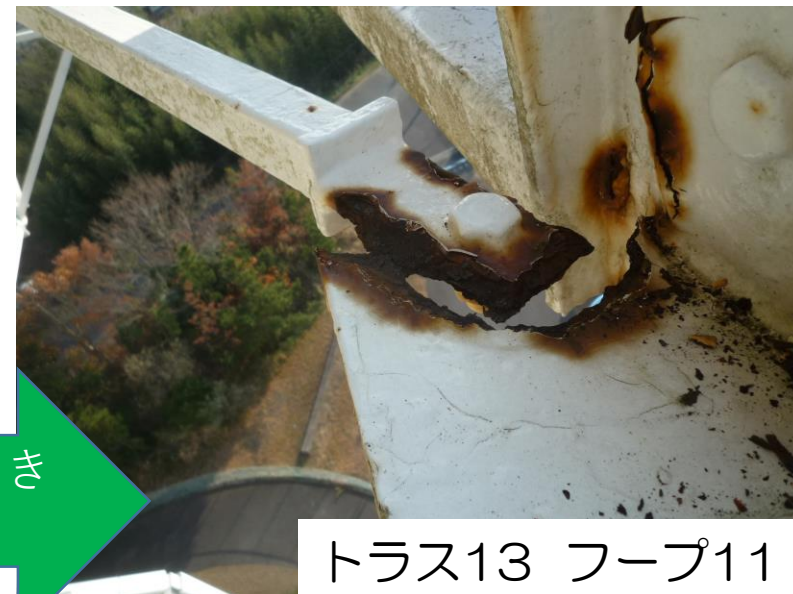
トラス13 フープ11

さびを叩き
落とすと

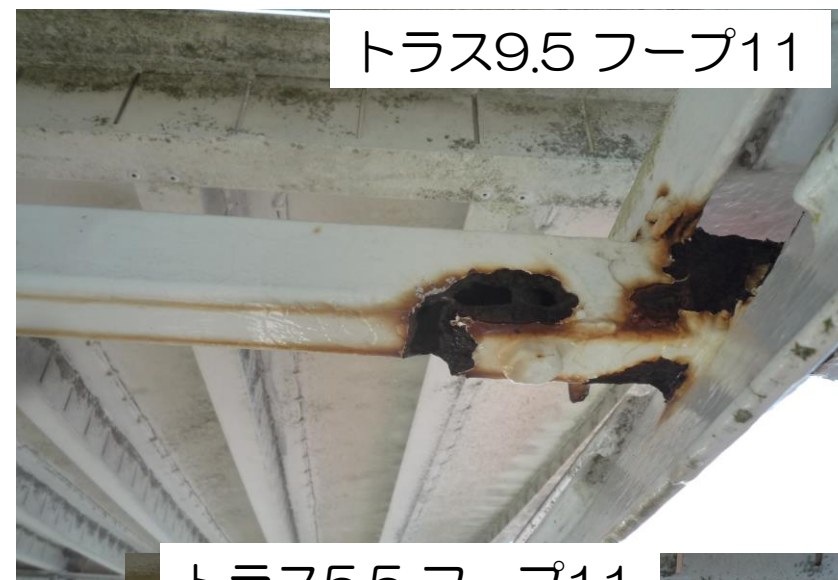
- ▶ 溶接箇所は熱による皮膜劣化→錆びやすい。
- ▶ 狭い対象箇所→ケレンが十分できない。
- ▶ 無理な・短い工期設定。
- ▶ サビ減肉によってケレンをしっかりと実施すると、鋼材が無くなって強度が落ちる。

ケレンが十分に行われ
ないまま、
下塗り・上塗り。

塗装下からサビ
が出る。

- ▶ ケレン補助剤の使用（サビシャット(大日本塗料) など）：水分・酸素を化学反応で取り去りサビを防ぐ。
- ▶ ケレン後・下塗り前の、現場監督・検査を綿密に行う。

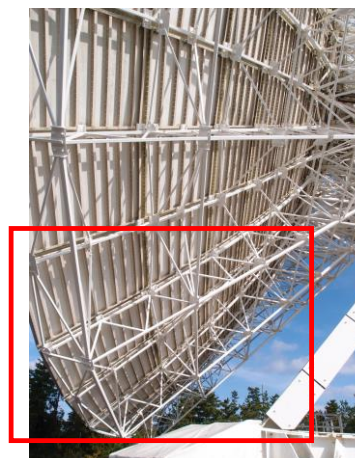
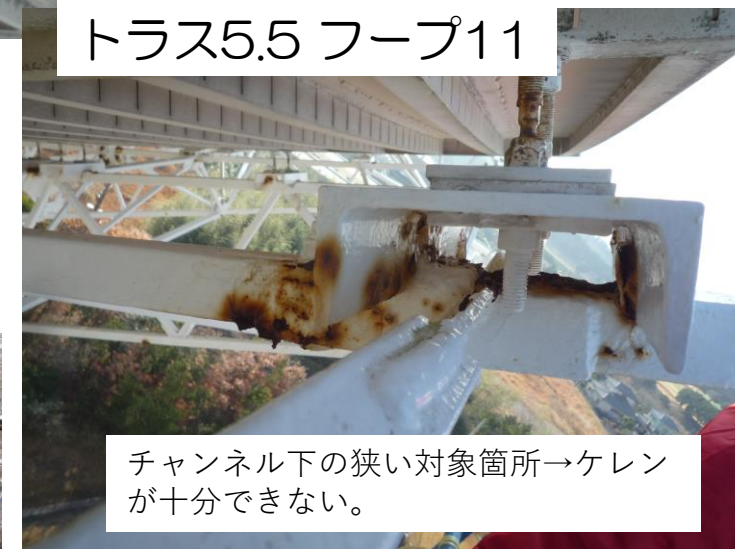
チャンネル下の狭い対象箇所→ケレンが十分できない。

2015年の補修工事からはサビシャットを使い始めた。ケレン後の検査も綿密に。今のところ経過良好。
