# VLBI 信号への P-cal スプリアス混入とその対処

高島 和宏、小林京子

建設省国土地理院 測地部測地第二課(〒305-0811 つくば市北郷1番) takasima@gsi-mc.go.jp

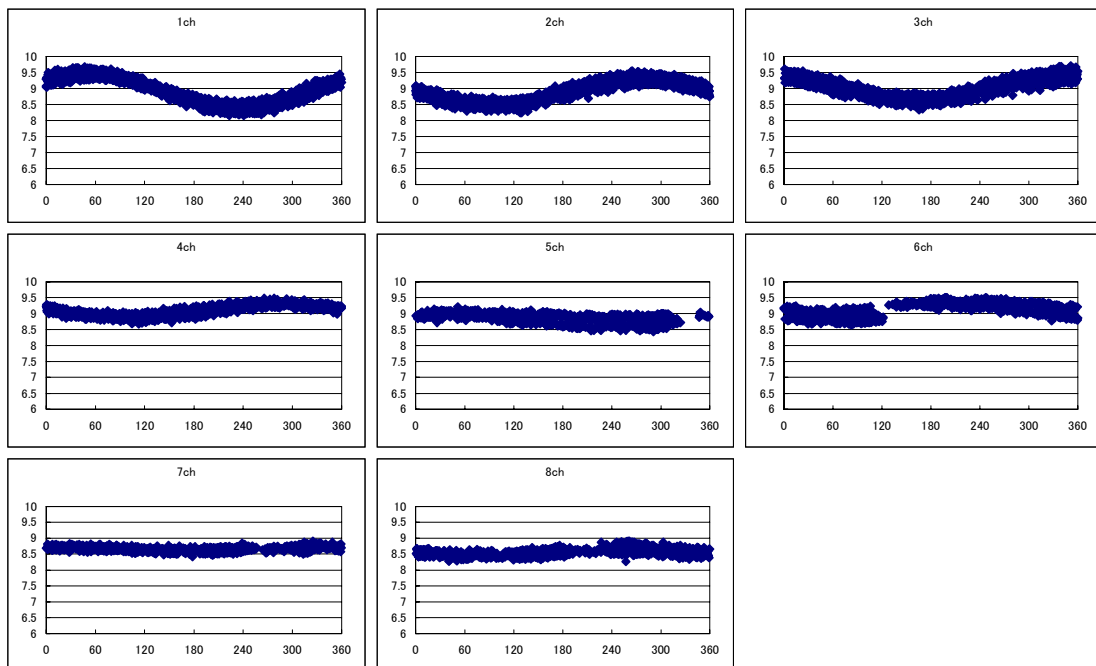
図 4 P-cal 信号 位相 - 強度特性

これらを用いて、横軸に P-cal 信号の位相、縦軸にその強度をとってプロットしたものが図 4 に示すグラフで、位相に対する強度変動が見られる場合に、スプリアス信号が混入し

ていると見て良い。ただし、このグラフを描くためには、位相が少なくとも180度以上変動する状況とならないとスプリアス混入の判定ができないため、今回は可変長同軸管(通称、トロンボーン)を用いた(図5)。これをIF信号ケーブル間に挿入し、ケーブル長を変えることで人為的に位相変動を起こすことができ、短時間にてスプリアス信号の有無を確認することが可能となる。

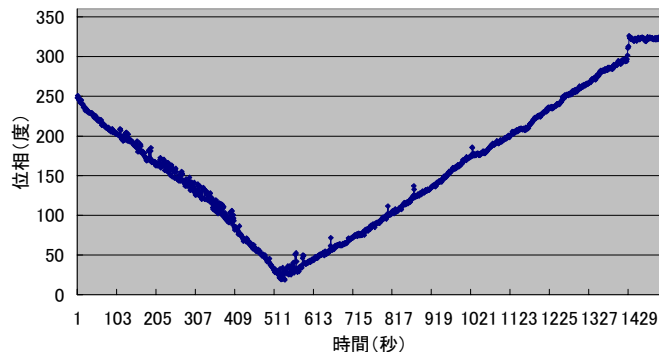
図6 可変長同軸管を用いて取得したP-cal信号位相変動

ヘイスタック観測所からの指摘では、つくば局のXバンドにおける P-cal 信号強度は 6-8% (バックグラウンド信号比) となっており、通常 1-2% の強度で十分であるという事であった。そのため、アンプによる飽和も考えられるとのことで、アッテネータを加えて 5% ほどに強度を落とし、スプリアスの有無をモニタした。(図 6、7)

この結果、スプリアス信号は小さくなっていることが確認できたが、絶対的な強度が低くなったために見かけ上小さくなったことも考えられ、完全に除去されたか否かは現時点では判定できない。

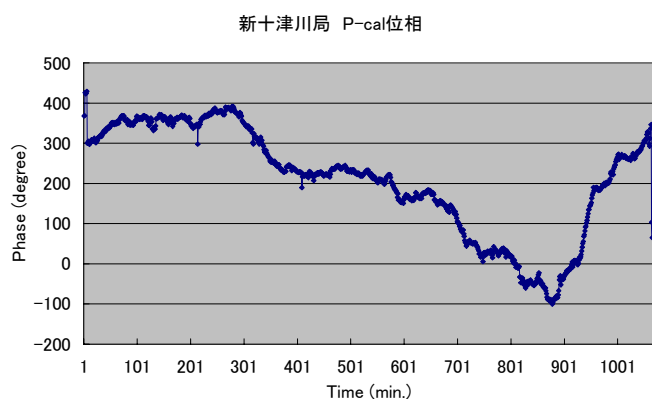
図 8 新十津川局の P-cal 信号位相変動図

つくば観測局のほか、国土地理院では全国に 4 局の VLBI 観測局を持っており、北海道新十津川局についても P-cal 信号の調査を行った。24 時間観測間の P-cal 信号の位相変動を図 8 に示すとともに、位相 - 強度特性図を図 9 に示す。このグラフから、新十津川局についても P-cal 信号にスプリアス信号が混入していることが確認されるが、位相 - 強度特性図において、ピークが 2 つ現れるタイプであることが解る。したがって、つくば局とは異なる原因であるとも考えられる。
