茨城局機関報告(2018年)

米倉 寛則 (茨城大) ほか

茨城大学は、国立天文台水沢VLBI観測所茨城観測局(日立32m電波望遠鏡および高萩32m電波望遠鏡)の運用を行っている。

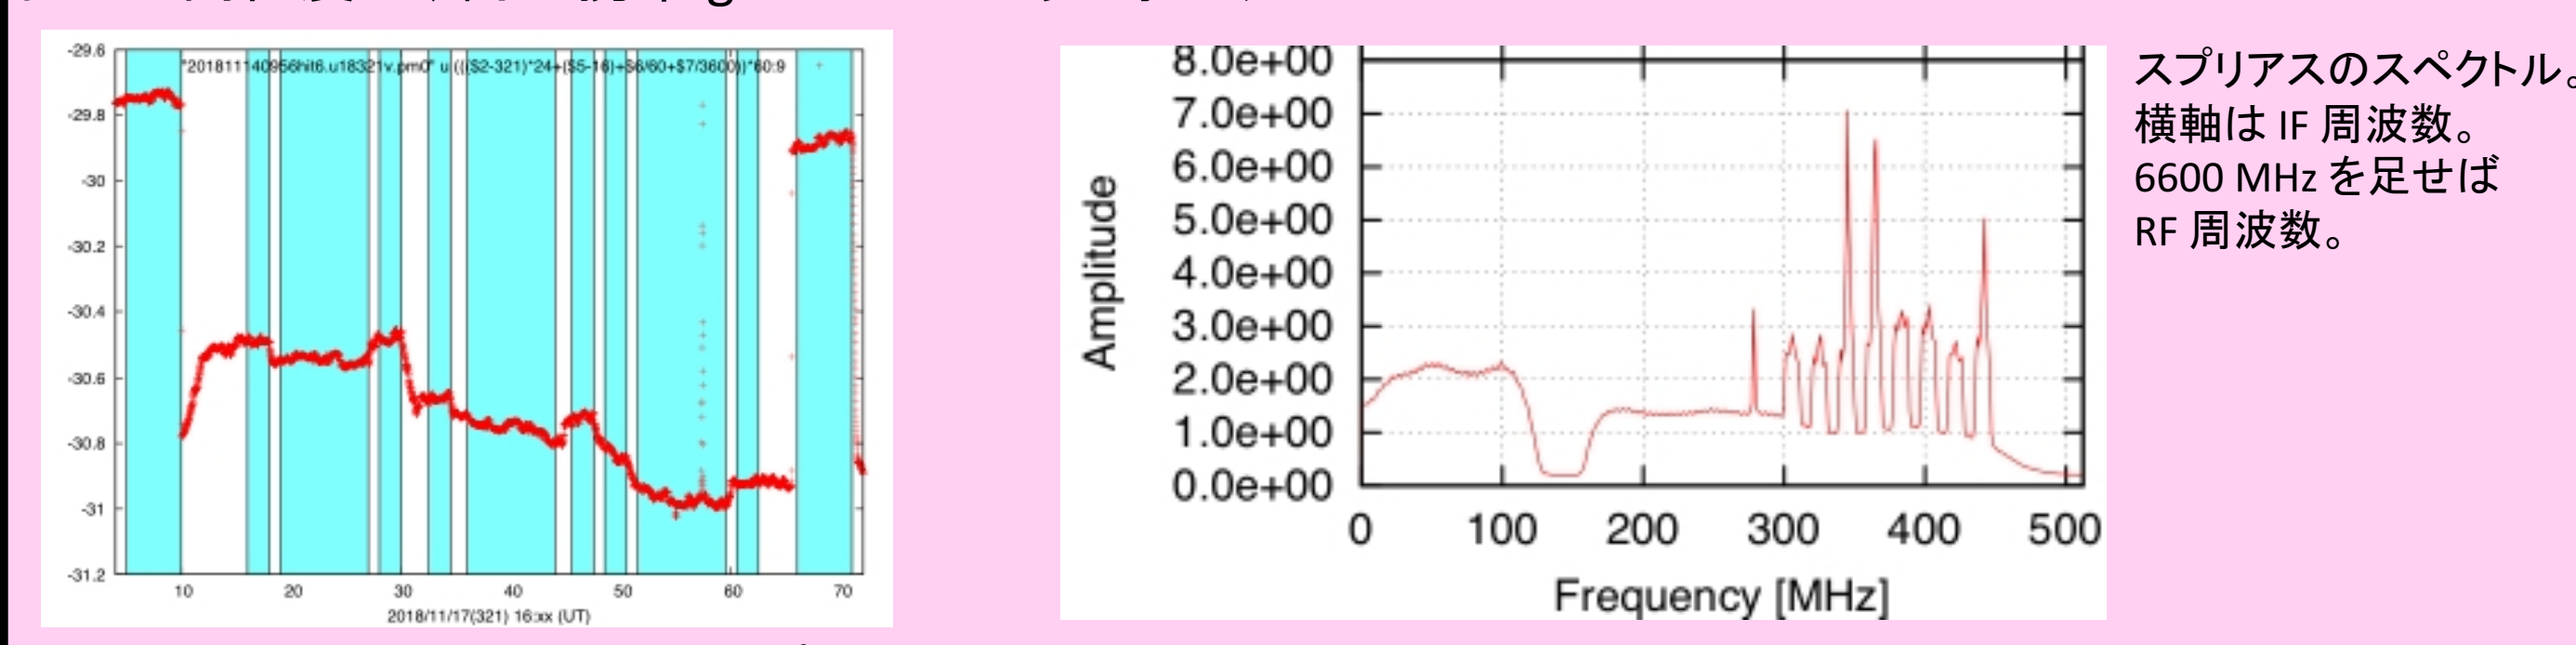
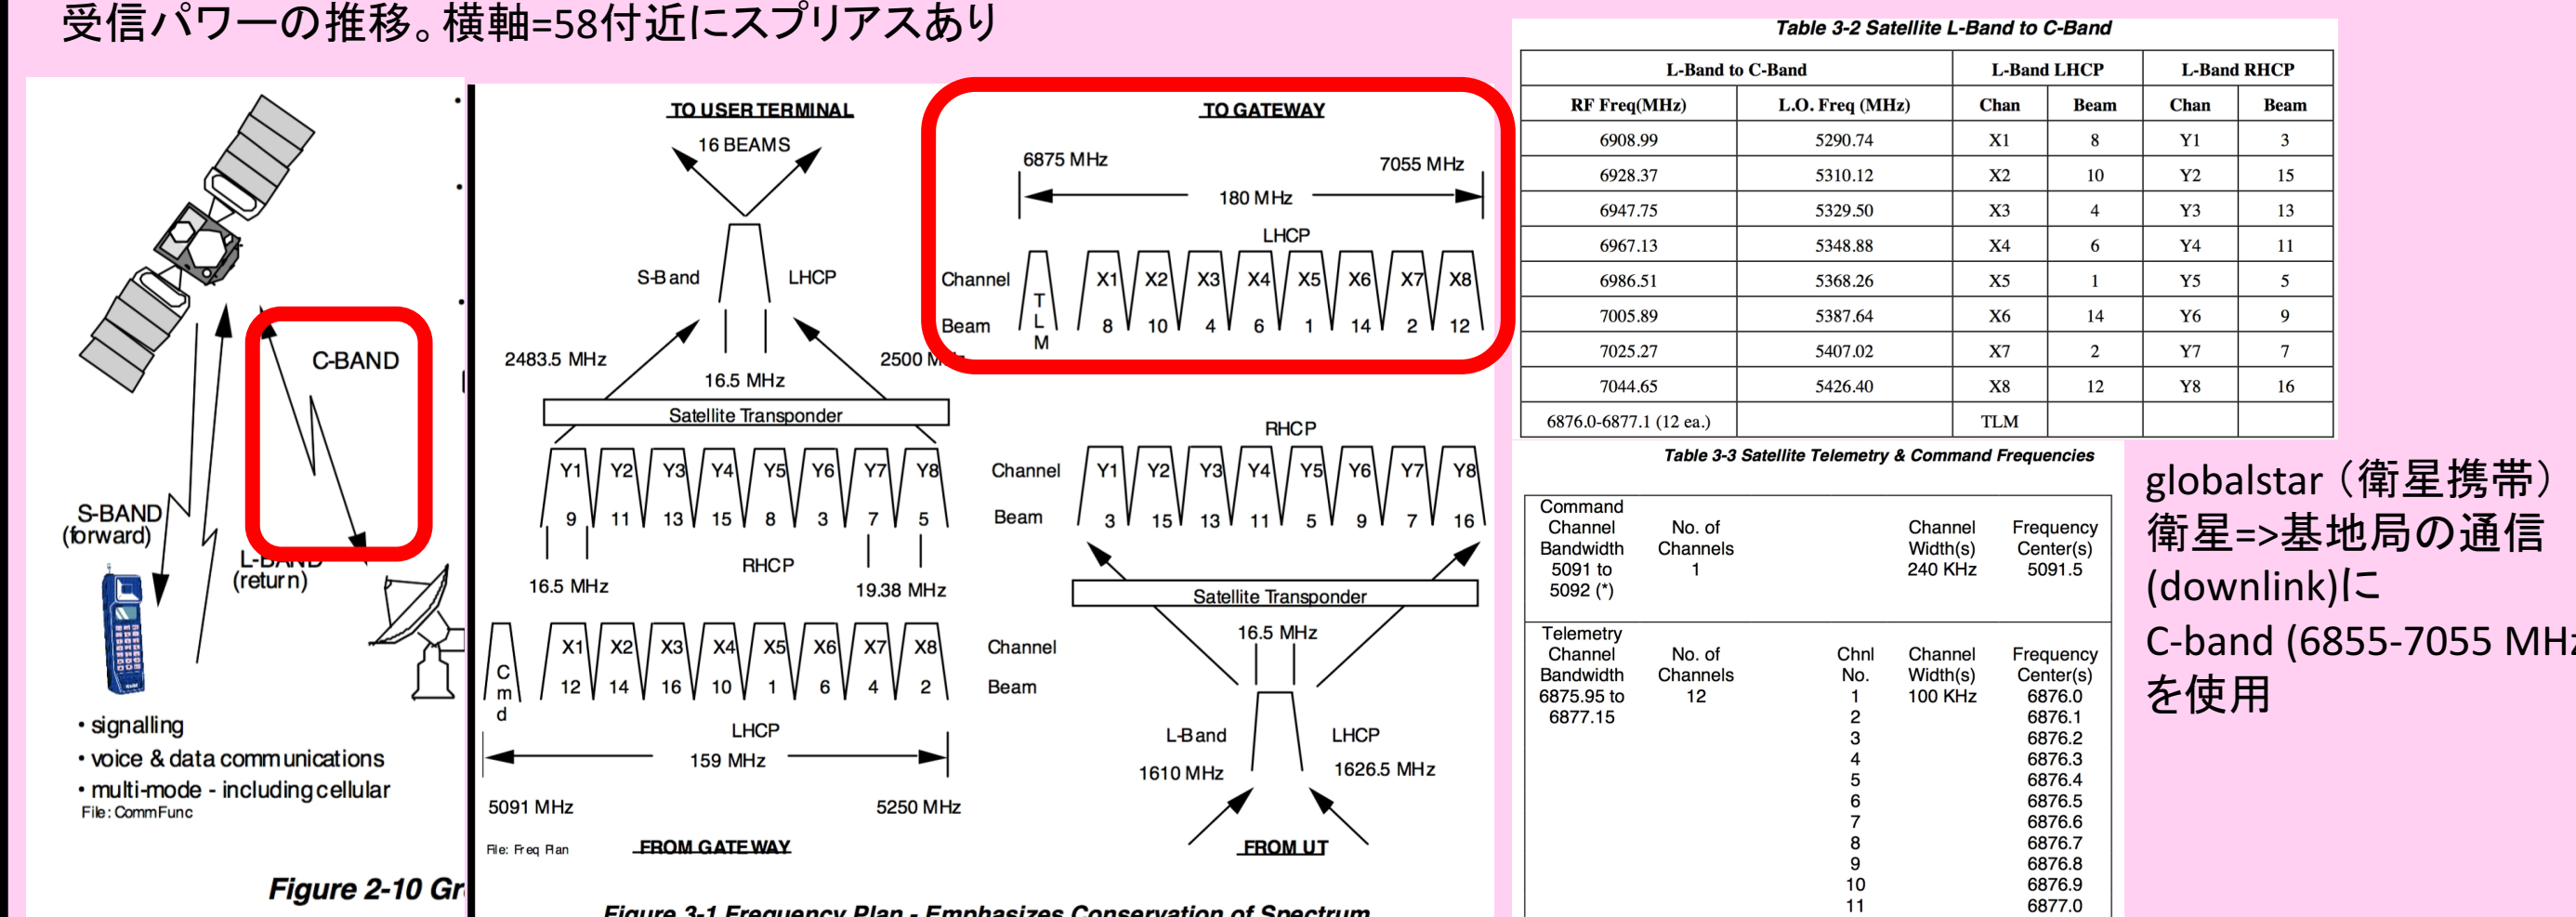
(3) 6 GHz 帯のスプリアスについて

受信パワー監視装置に時々入るスプリアス(6600-7112 MHz の total power が 10 dB 以上強くなる)の原因の9割程度は、衛星携帯 globalstar である事が分かった

アンテナログ
 time(UT) AZ EL
 2018321165722 258.248 65.106
 2018321165723 258.252 65.103
 2018321165724 258.255 65.100

衛星携帯 globalstar 用人工衛星 globalstar M075 の az el (PrevSat.exe を使用して導出)
 Date Hour(JST) Azimuth Elev
 2018/11/18 01:57:22 258° 03'57" 64° 28'41"
 2018/11/18 01:57:23 257° 33'32" 64° 36'00"
 2018/11/18 01:57:24 257° 02'48" 64° 43'12"

スペクトル、位置(AZ,EL)ともに良く一致する
 => 原因は globalstar である!
