34m アンテナ光伝送系出力変動の改善

2007年7月12日 川合、久保木

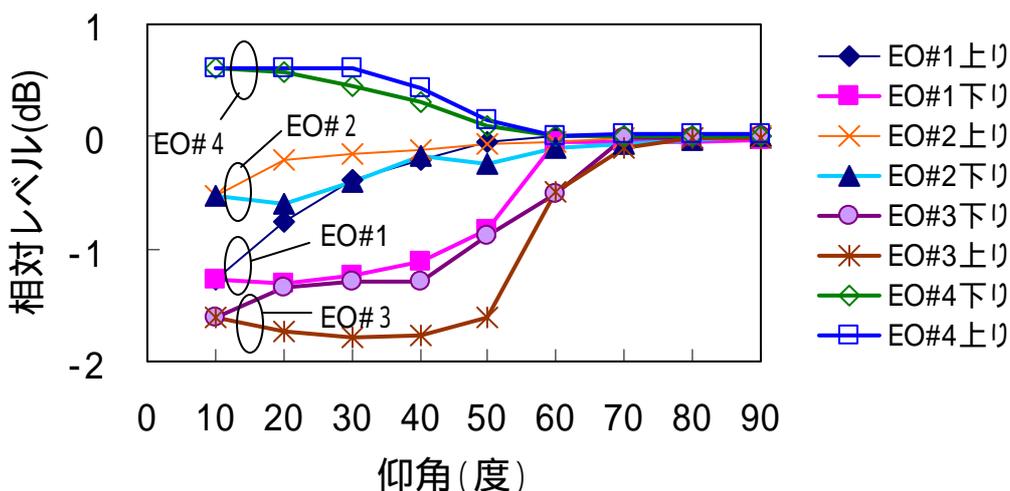
34m アンテナ S/X 帯受信機出力変動について、2007年6月9日、近藤さんの報告により、光伝送系に原因があることが判明した。光ファイバの系統を調べた所、ファイバは11~16と21~26の2束に分かれており、仰角依存性の大きいE/O#2、#3、#4は、10番台の束が、仰角依存性の小さい#1と22GHz帯は20番台の束が使用されていた。そこで、仰角依存性の大きい系統を20番台のファイバに交換して仰角依存性を調査した。交換は、ETRと観測室にある中継端子板の中継コネクタを差し替えることで行った。出力変動の確認のため、E/O#1から#4に、X-wH、X-wL(X-b)、X-n、Sの受信機からのホットロードの信号を入力して、仰角を90度から10度、そして90度と駆動して測定した結果を図1に示す。

図1 光伝送系の仰角依存性。仰角90度のO/E出力を基準とした。

受信機出力は仰角約60度付近から変化を示し始め、同様にヒステリシスがあり、出力変動はEO#1からEO#3が-1.8dB以内、EO#4のみ+0.6dB以内と反対の特性を示したが、いずれも変動幅は小さいため、当面この光ファイバの組み合わせで使用する事とする。

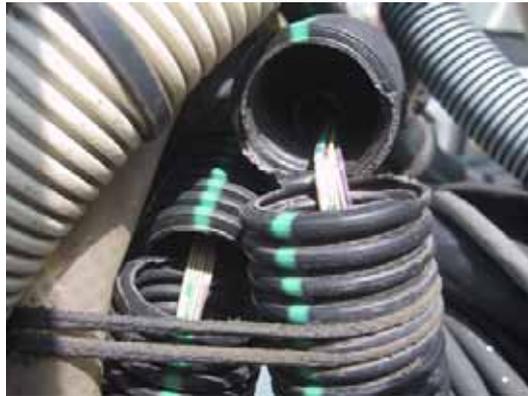
EL捻回部を点検した所、光ファイバ保護用フレキシブル配管が破損していた(図2)。仰角依存性は、ELケーブル捻回部での光ファイバ劣化が原因と考えられる。今後、テープ巻き補修を行えば、当面は使用可能と考えられるが、予備ファイバがなくなり、現用も仰角依存性が少し表れていることから、ETRとAZケーブルラップ室間の光ファイバの張り替えが望ましい。

図2 EL 捻回部の破断した光ファイバ用フレキシブル配管(仰角10度付近での状態)。右側の配管は、光ファイバが鋭角に曲げられている。

S/X帯受信機出力の変動は伝送用の光ファイバに問題があることが分かったため、予備ファイバに切り替えることにより、受信機出力変動は大きな系統で約20dBあったものが-1.8~+0.6dBと小さくできた。EL捻回部で光ファイバ保護用配管が破断しているため、ETRとAZケーブルラップ室間の光ファイバの張り替えが望ましい。
