EL 捻回部光ファイバ用フレキシブル配管の補修作業

2007年7月3日 川合、久保木

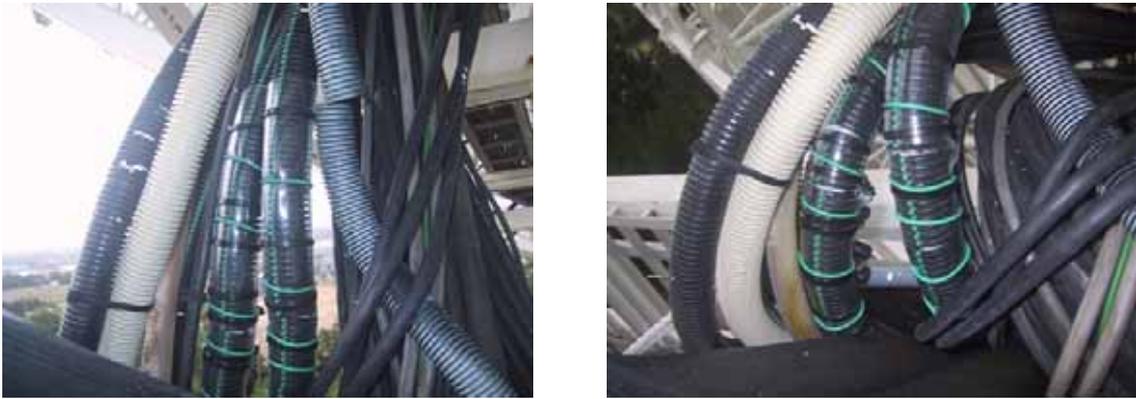
EL 捻回部の光ファイバ用フレキシブル配管の破断が 34m アンテナ光伝送系出力変動の改善(2007年6月12日)の中で報告された。そこで、6月29日にフレキシブル配管の補修を行った。当初、破断箇所に長さ 5cm 幅 1cm のアルミ板 4 枚を配管の周囲に配置して補修を試みた所、破断箇所は曲がらなくなったが、補修箇所の前後に曲がり集中した。そこで、破断している周辺に長さ 30cm の透明ビニールホースを取り付けて補修した。補修後の様子を図 1 に示す。

図 1 EL 捻回部の光ファイバ用フレキシブル配管にビニールホースを取り付けて補修した。左が仰角 90 度、右が 7 度の状態である。ビニールホースを曲がりの外周半分側の周囲を囲むように取り付けフレキシブル配管の破断箇所が広がらないようにした。

フレキシブル配管破断部のエッジがファイバに当たらないように、配管とファイバの間に潤滑性の良い樹脂シートを入れた。また、フレキシブル配管と周囲の配管を取りまとめていた結束用のひもはフレキシブル配管の曲がりを一部に集中させていたため、取り外した。これらの作業により、フレキシブル配管の曲がりは全体的に分散するようになった。

ビニールホースは配線用黒色タイラップで仮止め後、緑色の樹脂で被覆された針金を用いて締め付けたが、再補修の場合、幅の細いステンレスバンド等を用いることが望ましい。
