34mアンテナ光ファイバー仰角捻回部補修作業後の レベル変動の仰角依存性調査結果

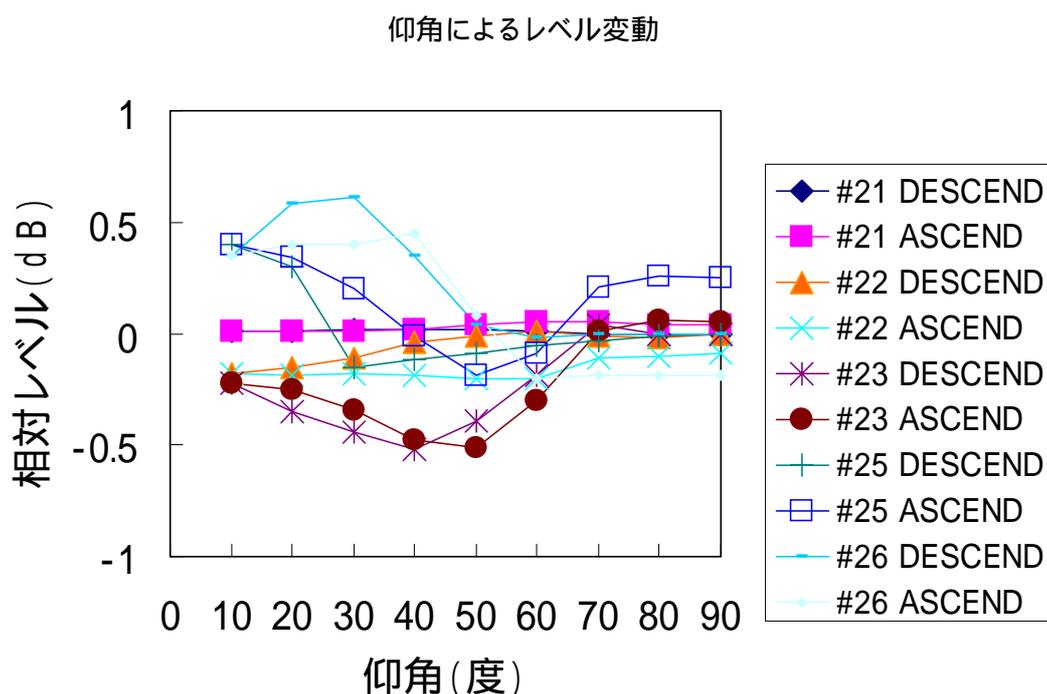
図 2 O/E出力レベルの仰角依存性

20番台のファイバーについて、天頂でのレベルを基準とした仰角依存性を図2に示すが、20番台のファイバーはレベル変動が ± 0.5 dB以内に収まっており、良好な特性を示していると言える。

光ファイバー仰角捻回部損傷箇所の補修作業終了後のファイバーの特性(仰角依存性)を測定した。その結果、10番台の6本のファイバーは損傷が進行し、ほぼ完全断線状態となっていることが判明した。20番台のファイバーは良好な特性が確認できた。
