34mアンテナ内 S/Xバンド PLO 用 10MHz 信号モニター結果

6月15日から23日までの連続V L B I観測時に34mアンテナ内でS/Xバンド P L Oに供給されている 10MHz 信号をスペアナでモニターしたのでその結果を報告する。

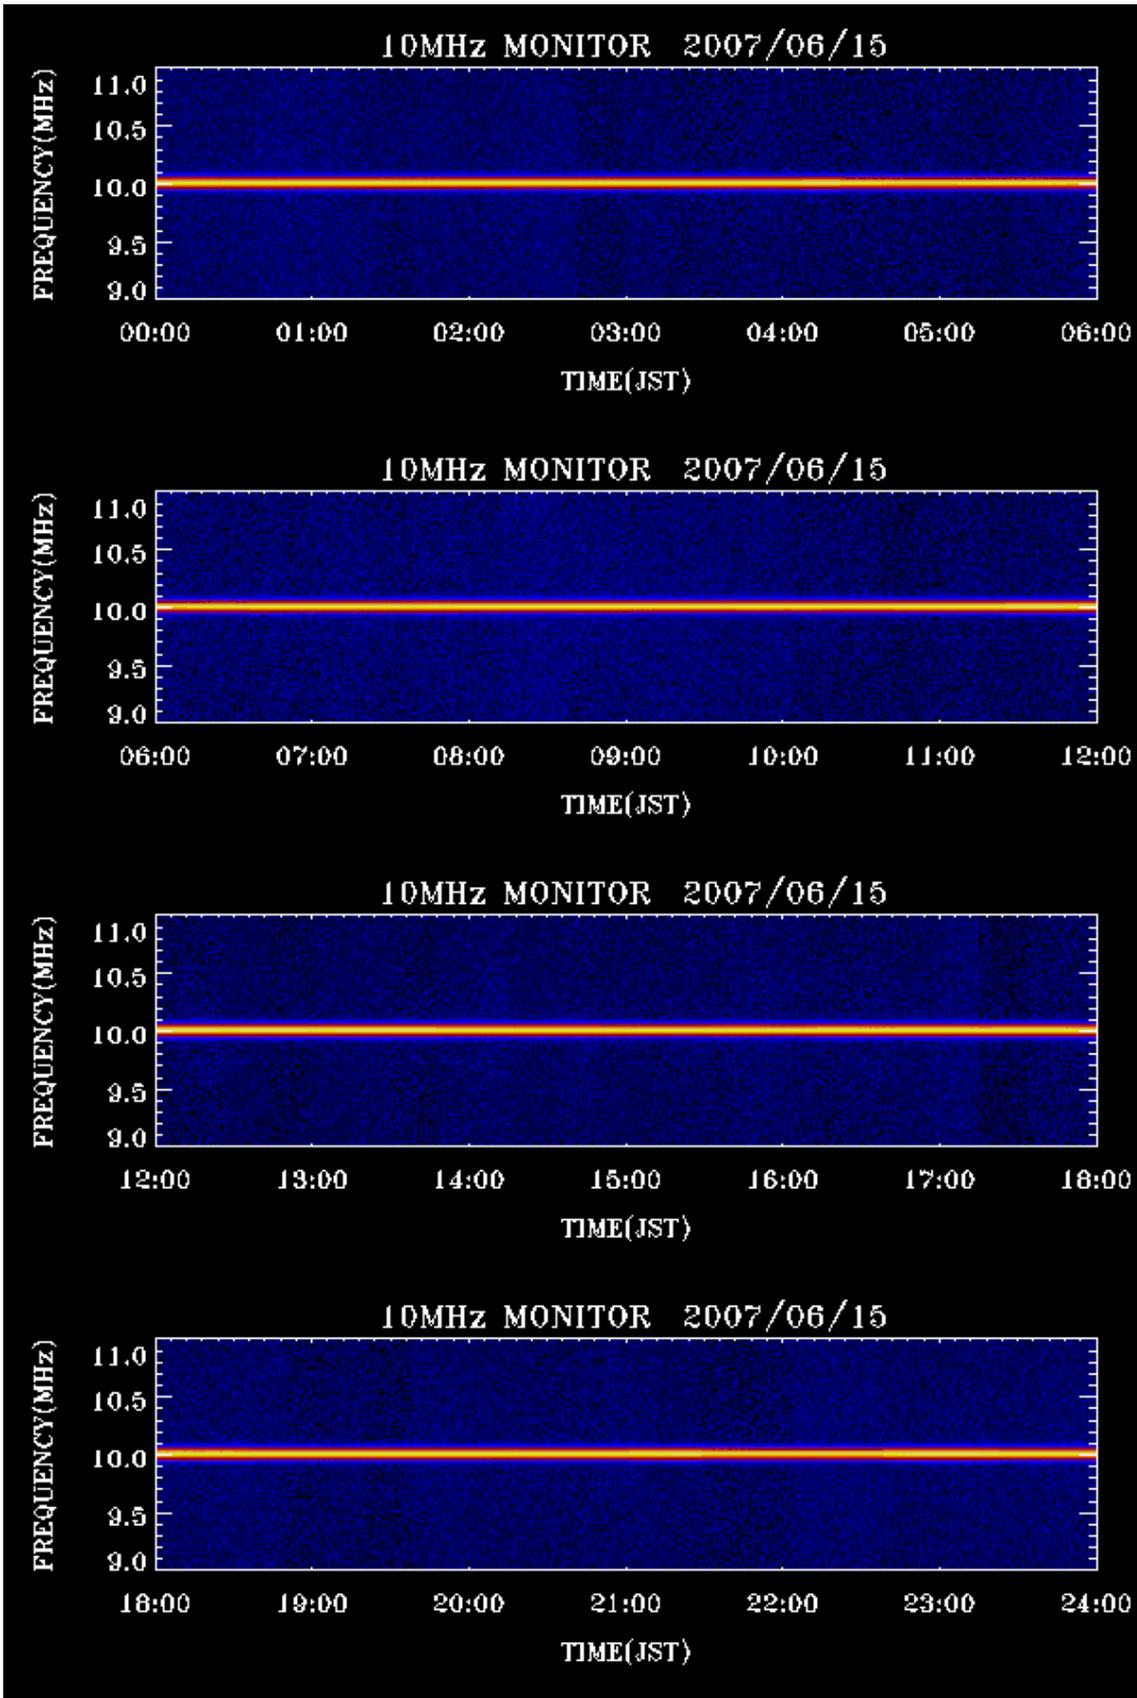
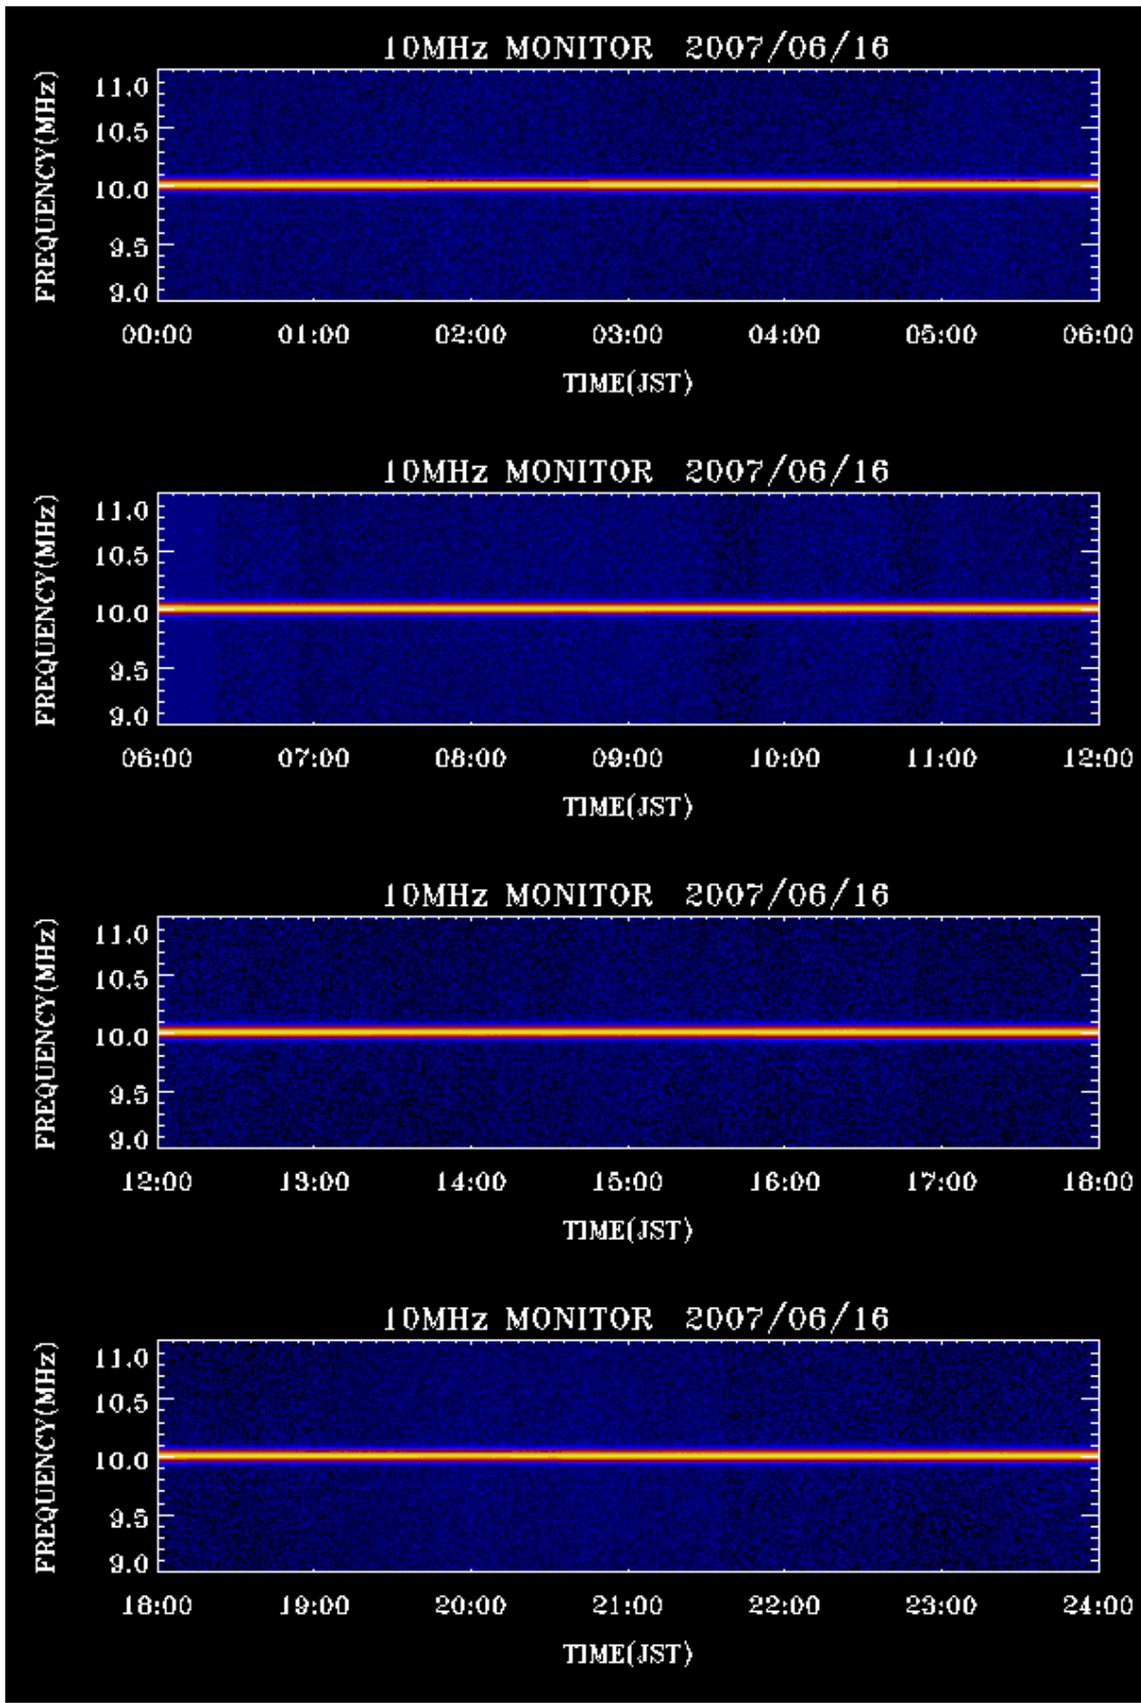
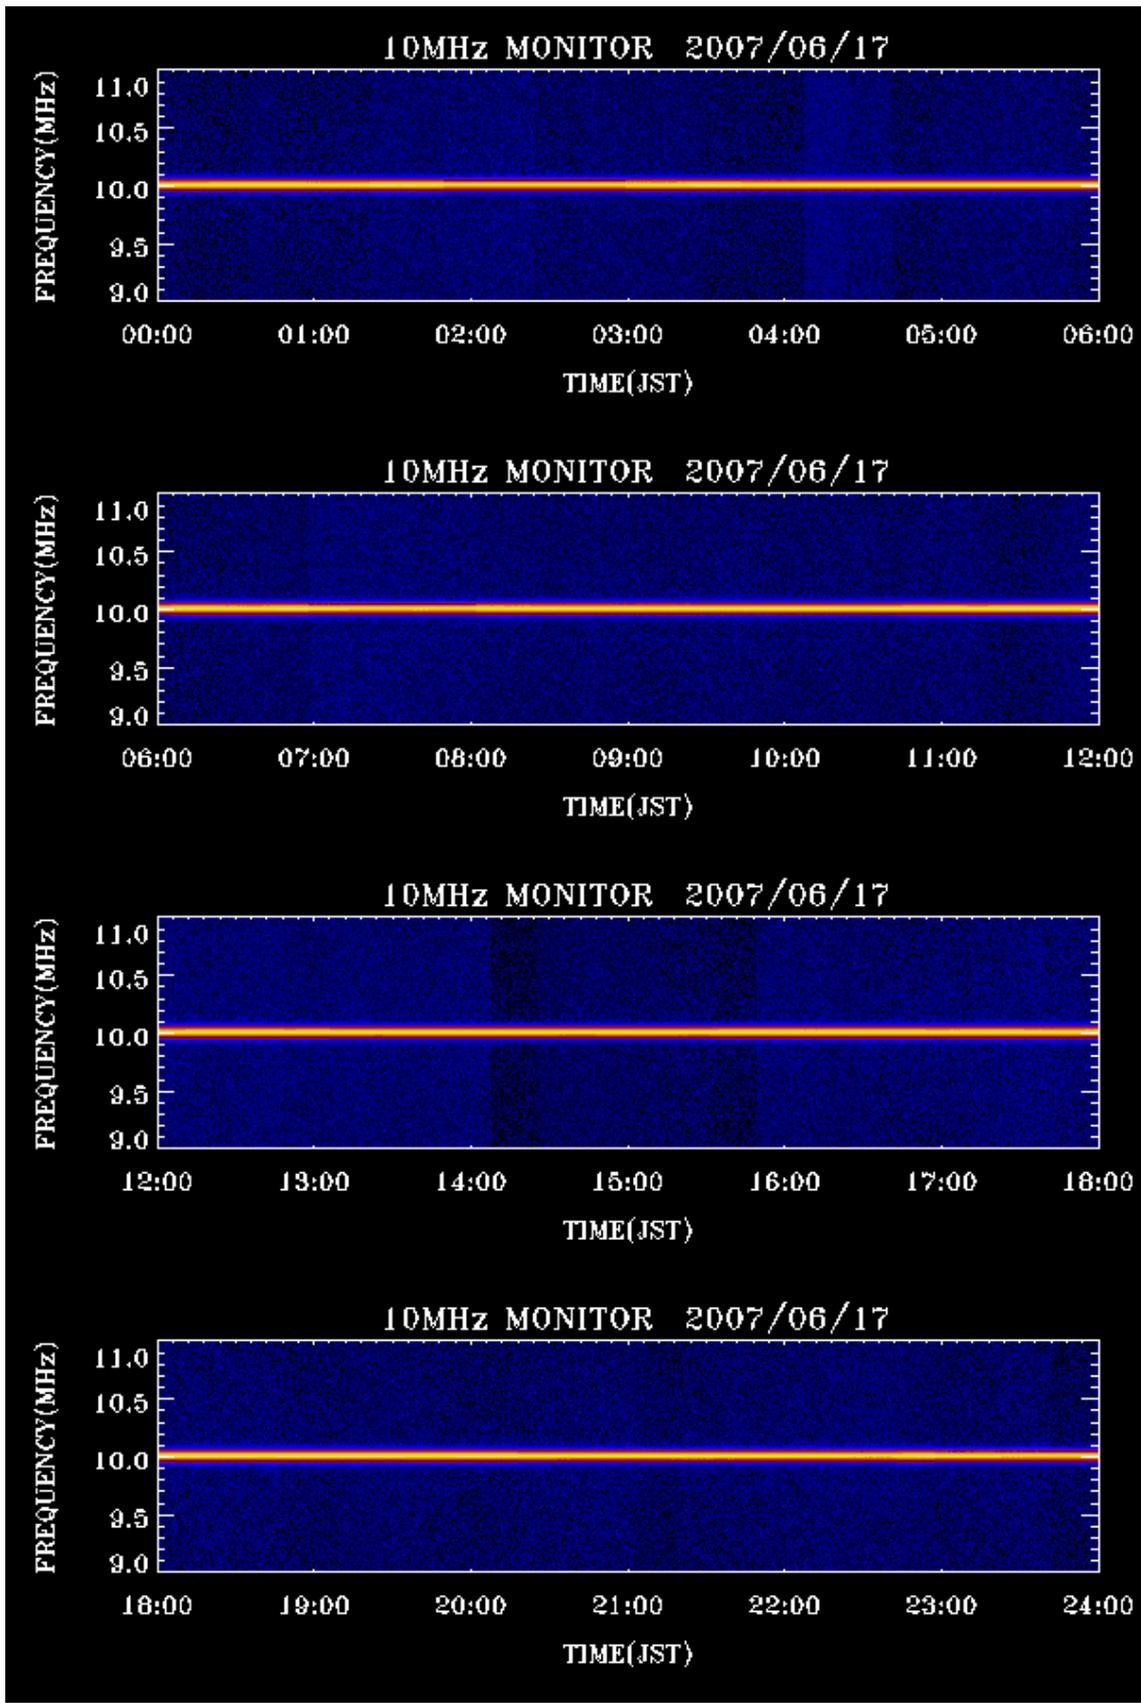
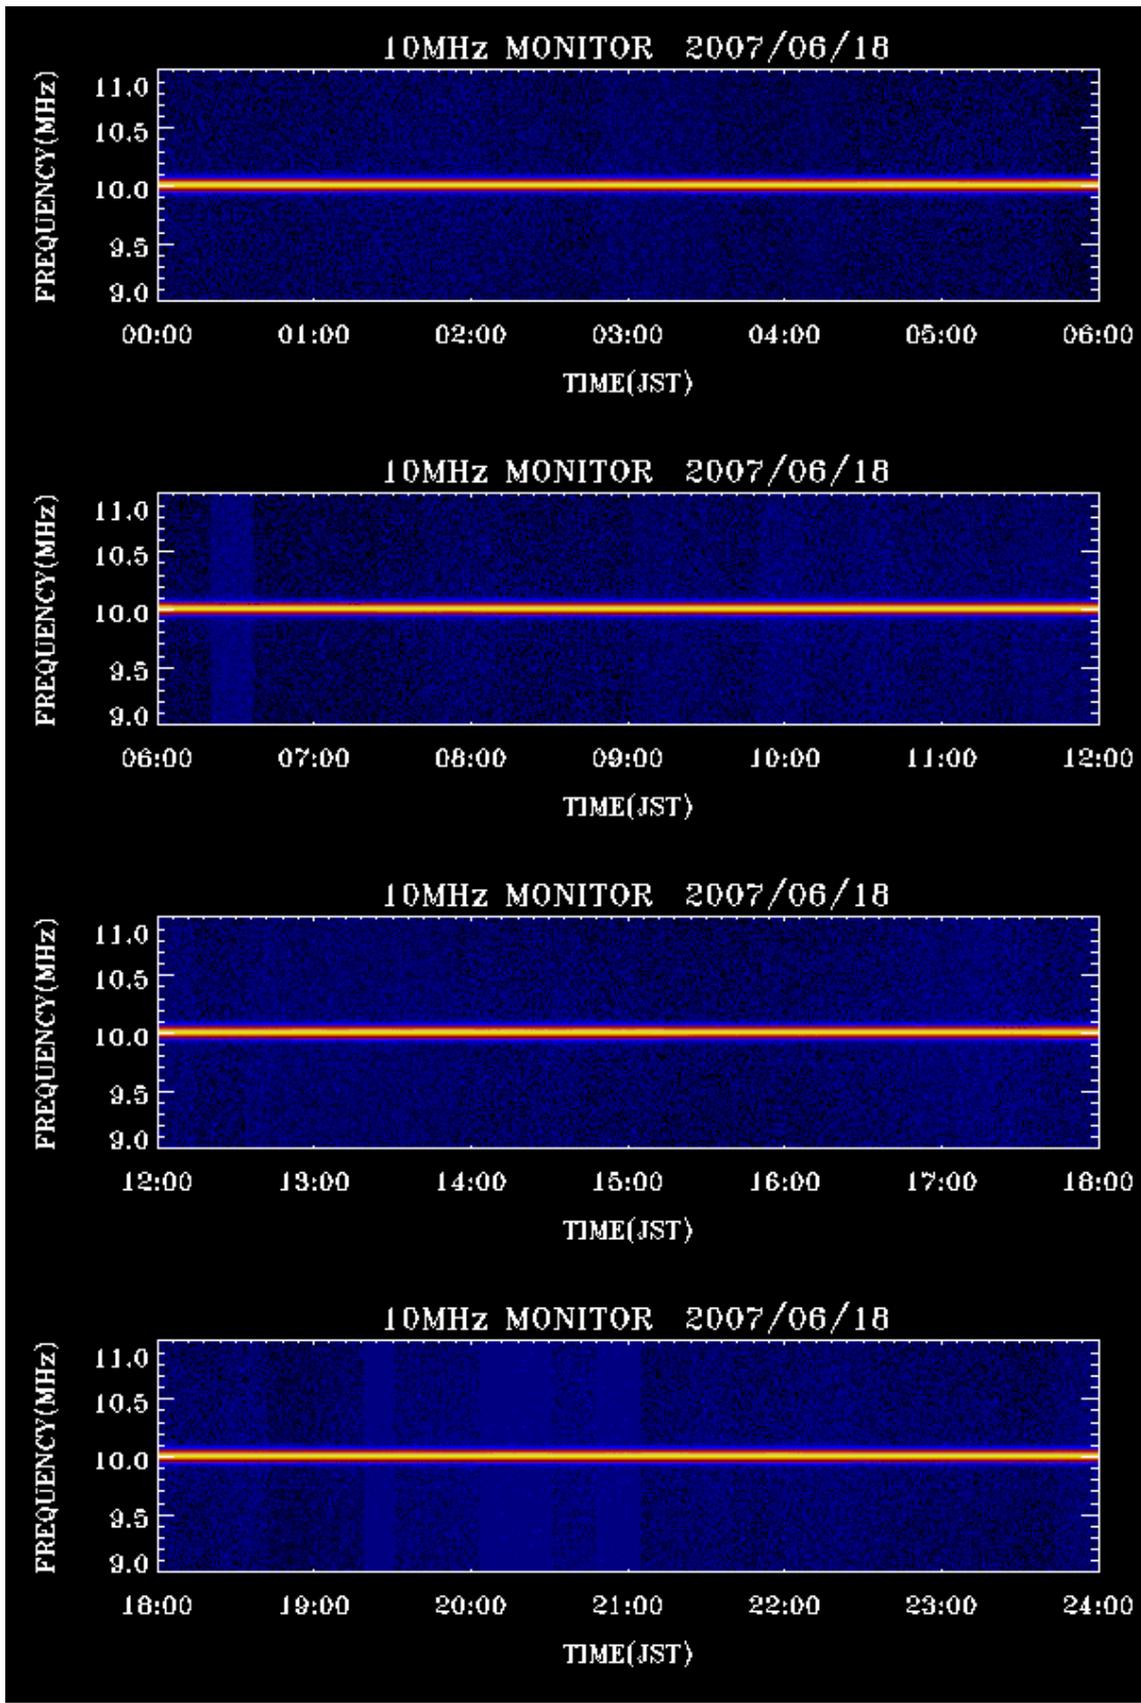
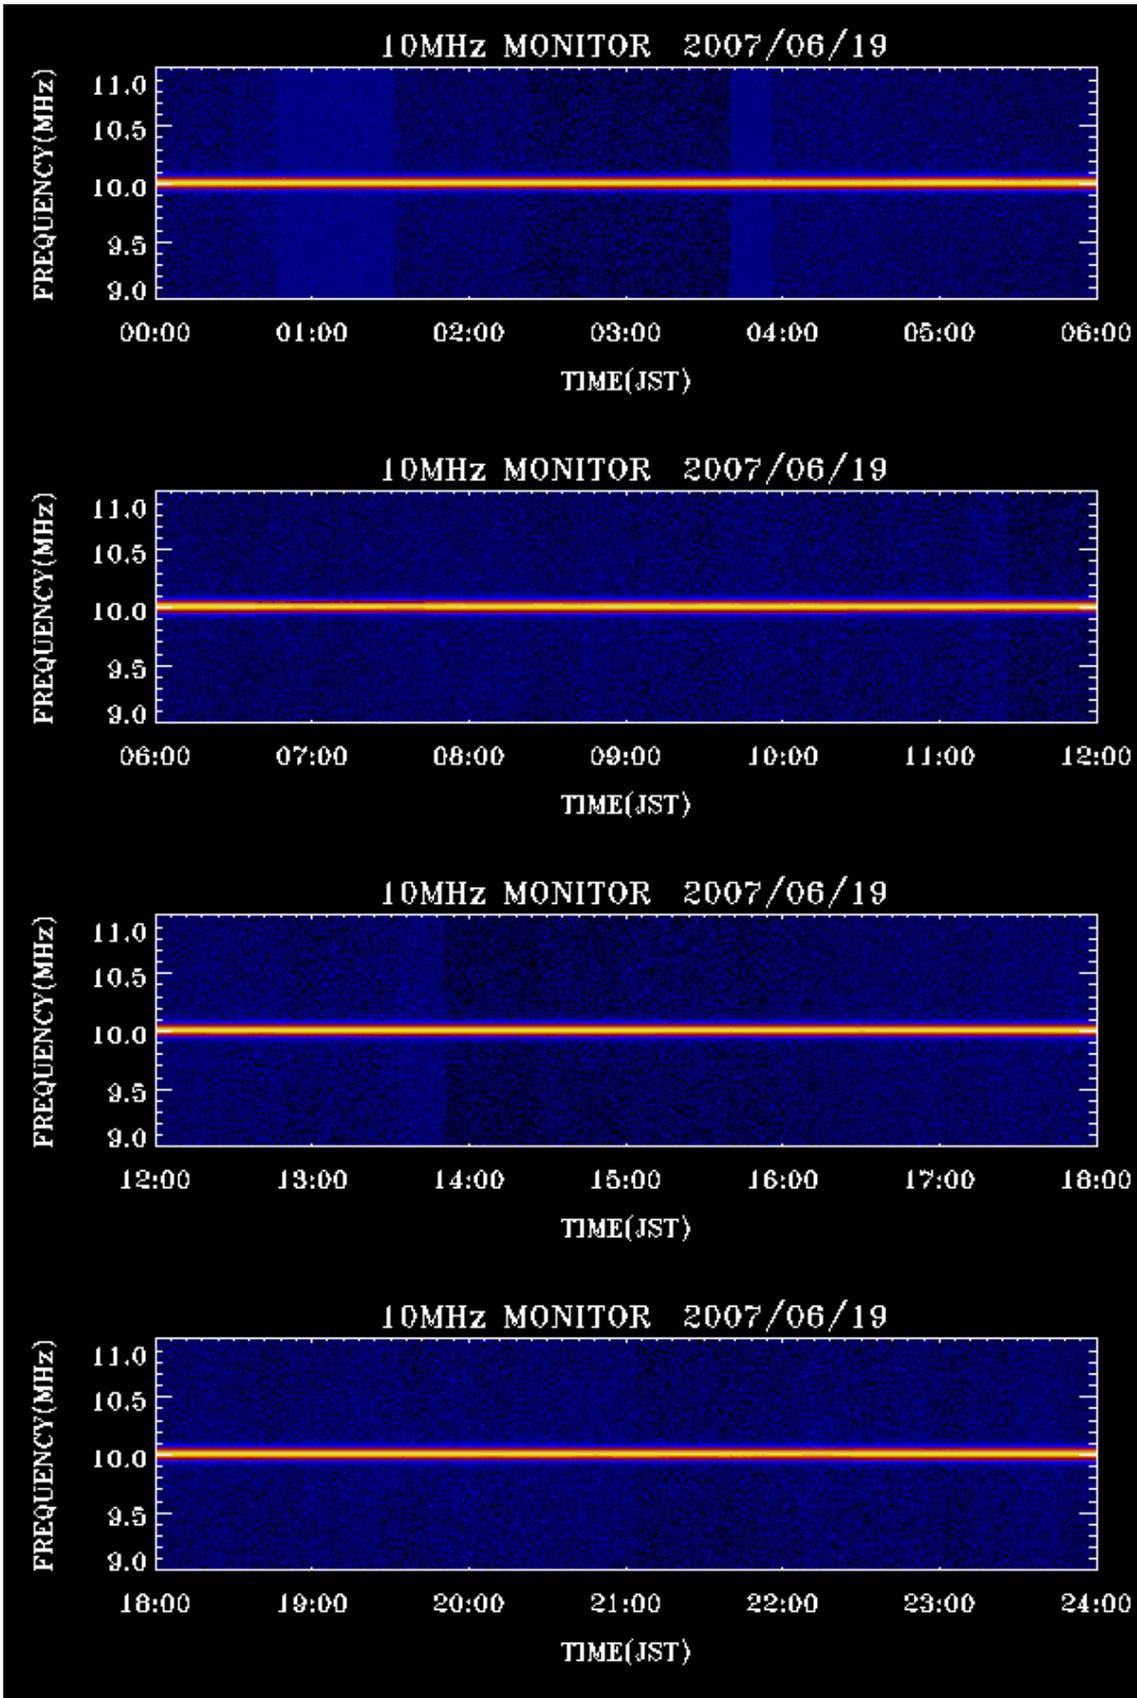
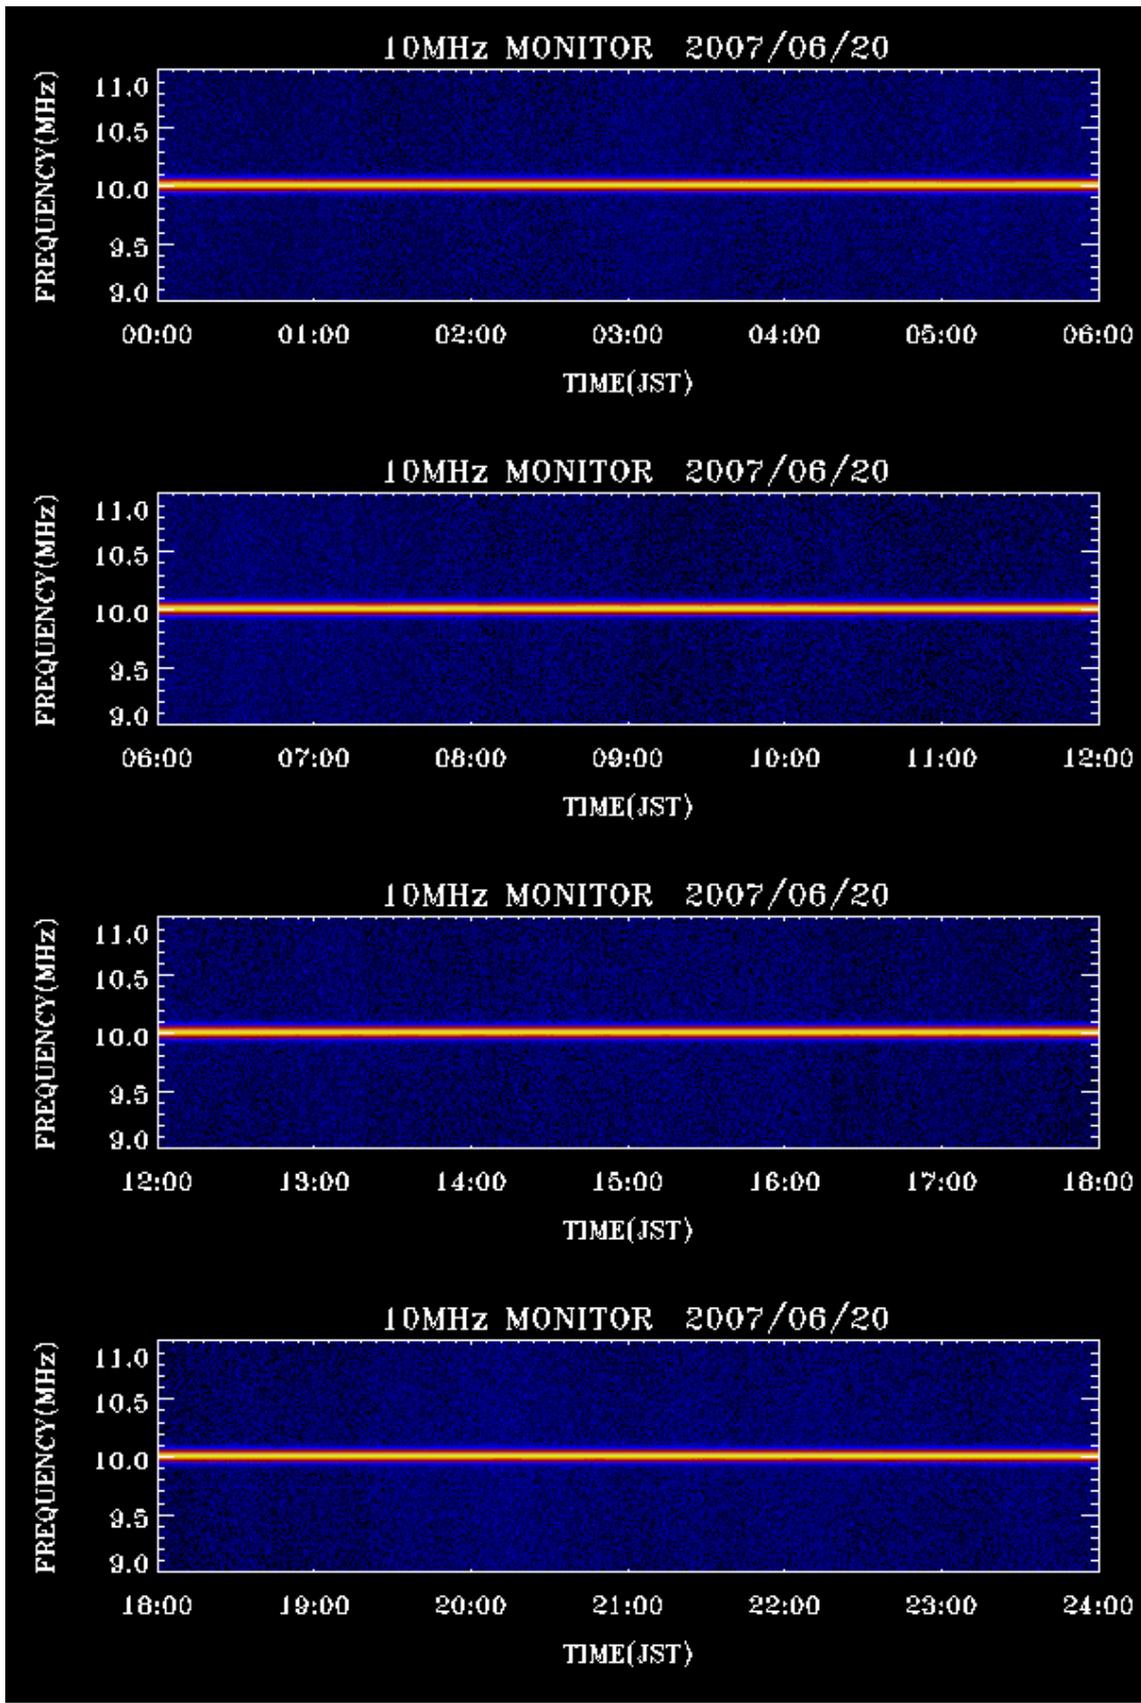
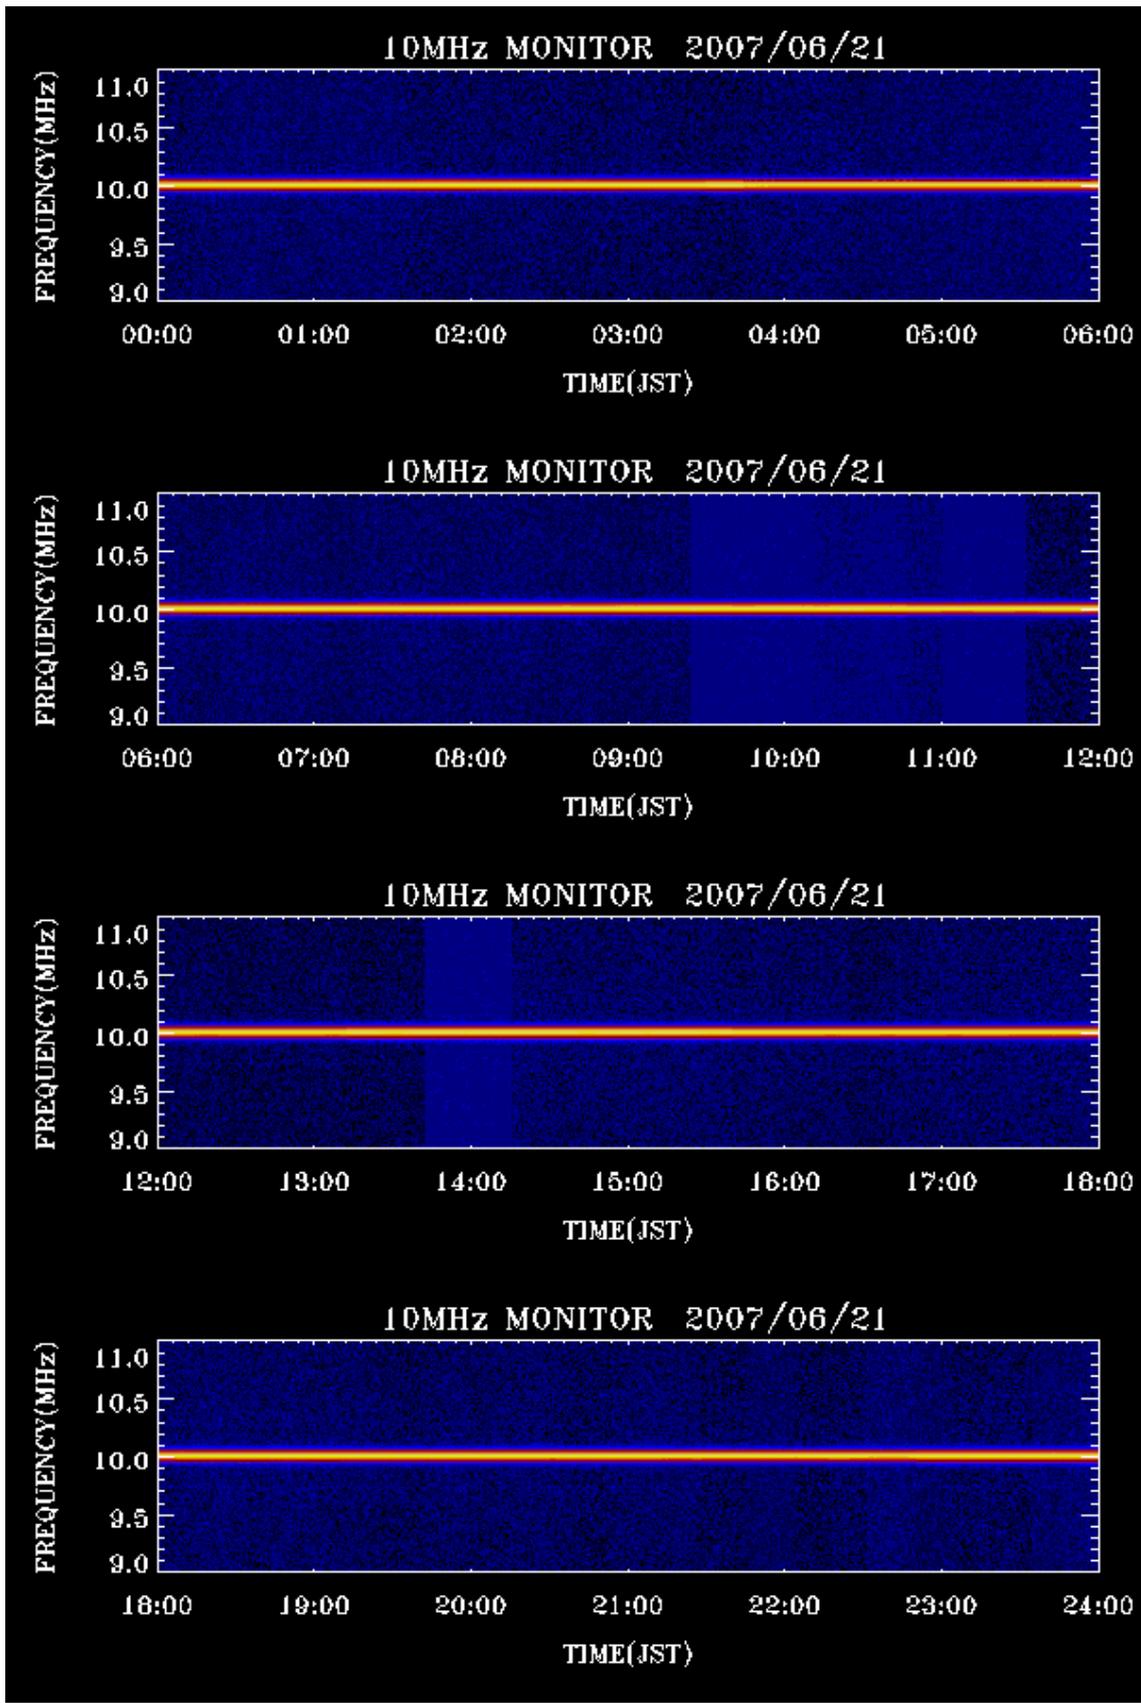
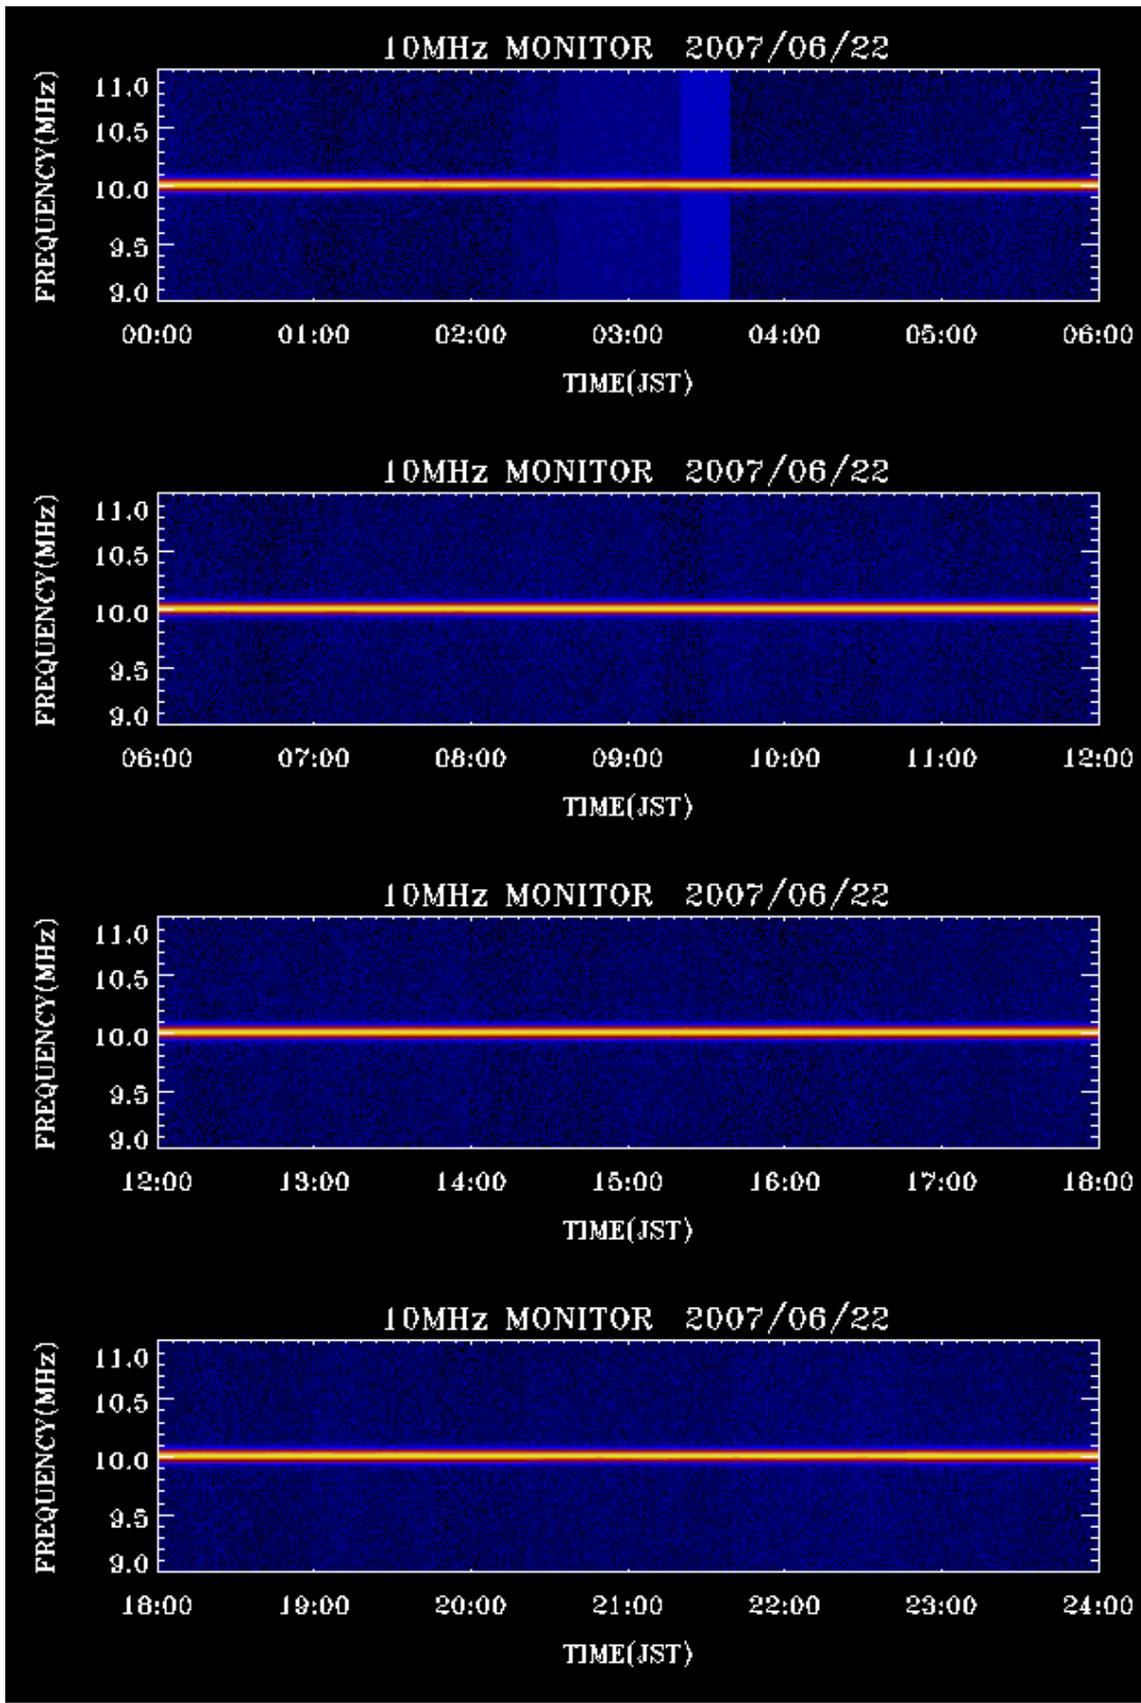
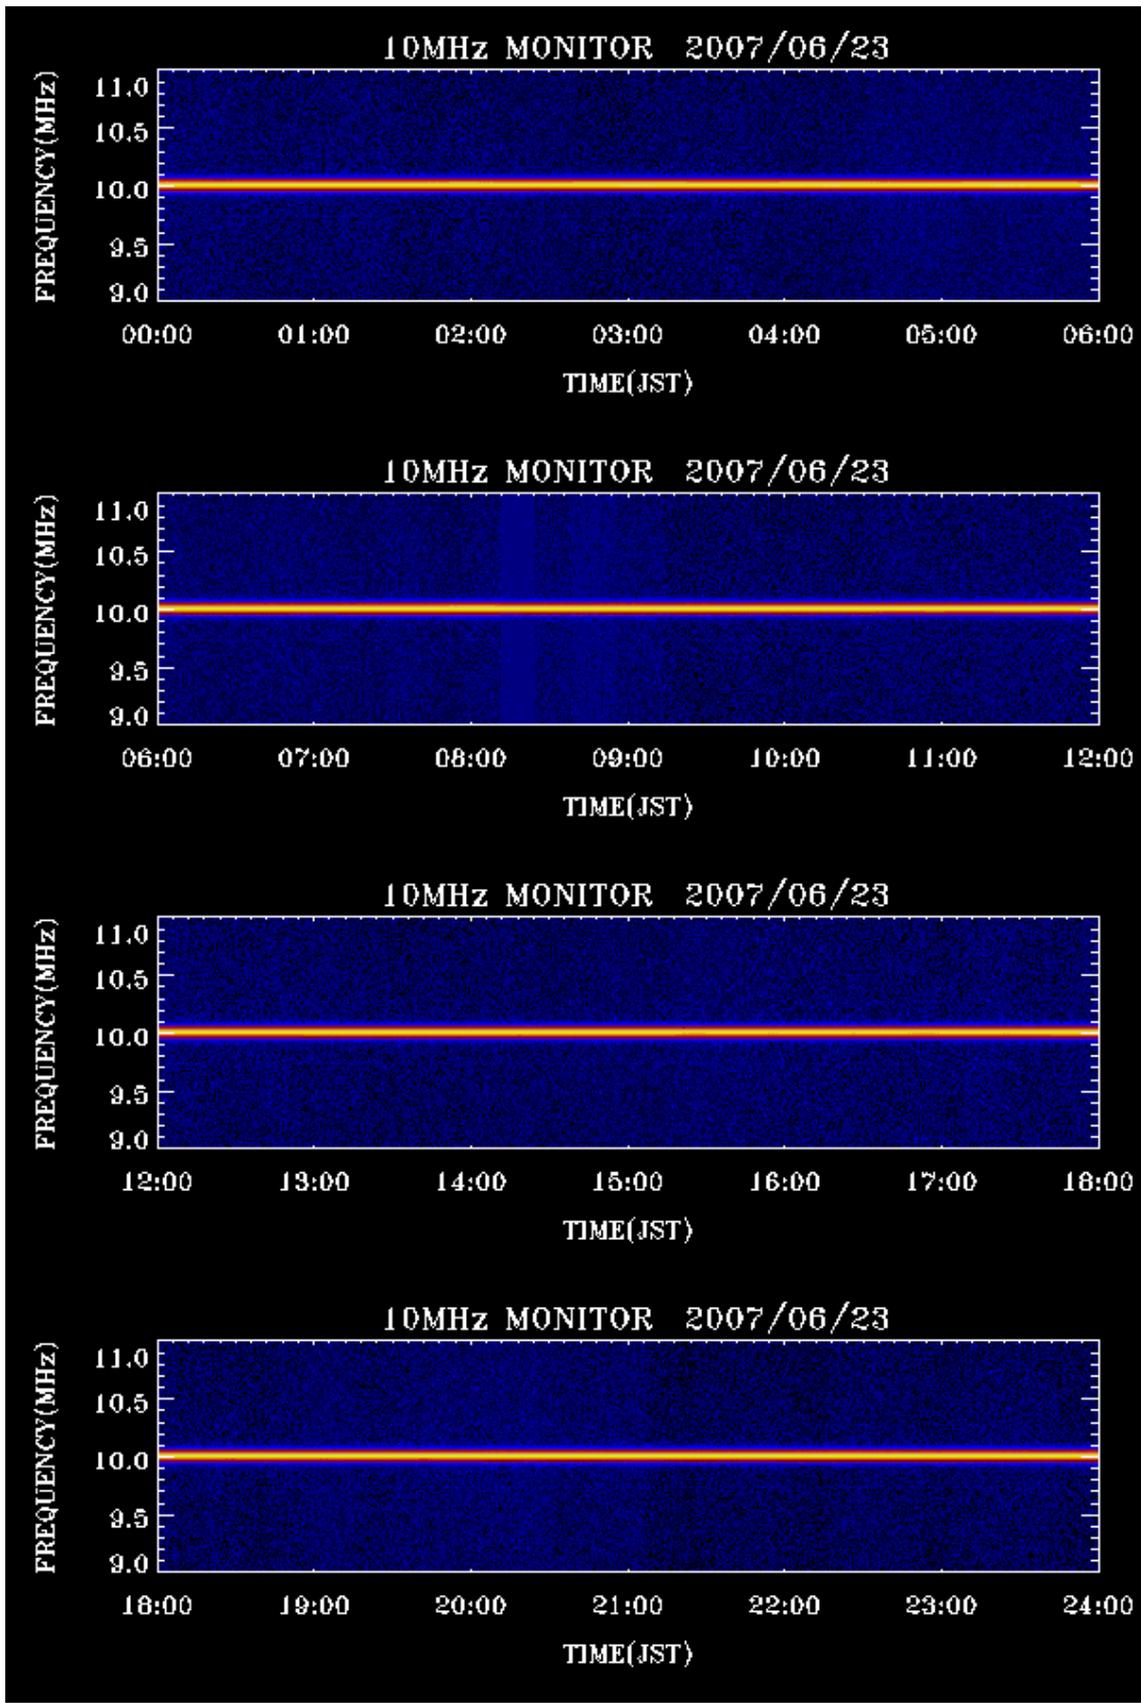
モニター期間中、10MHz信号にスプリアスの増大などの異常な振る舞いは見られなかったが、スペアナのノイズレベル（背景の青い部分）にステップ上の変動が認められる。この変動の原因は不明であるが、電源電圧がステップ状に変動しているのかもしれない。
