34mアンテナ内 100V電圧モニター結果

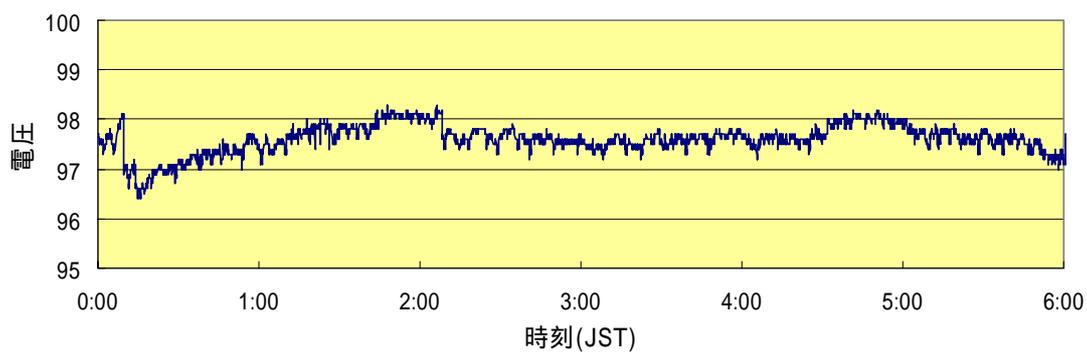
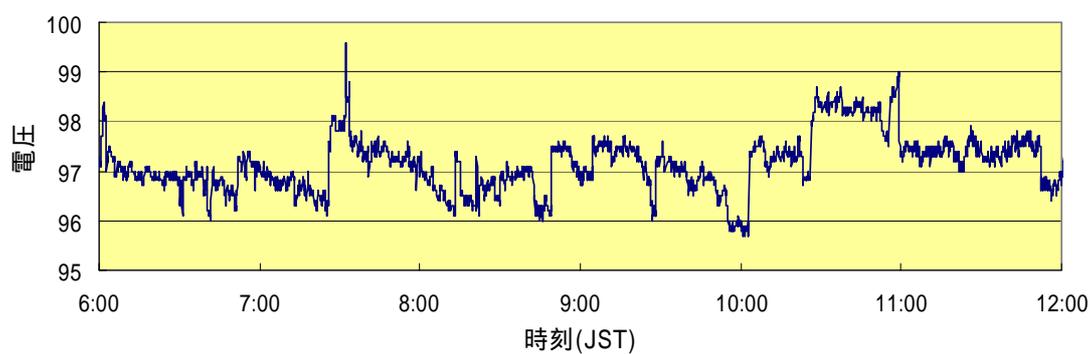
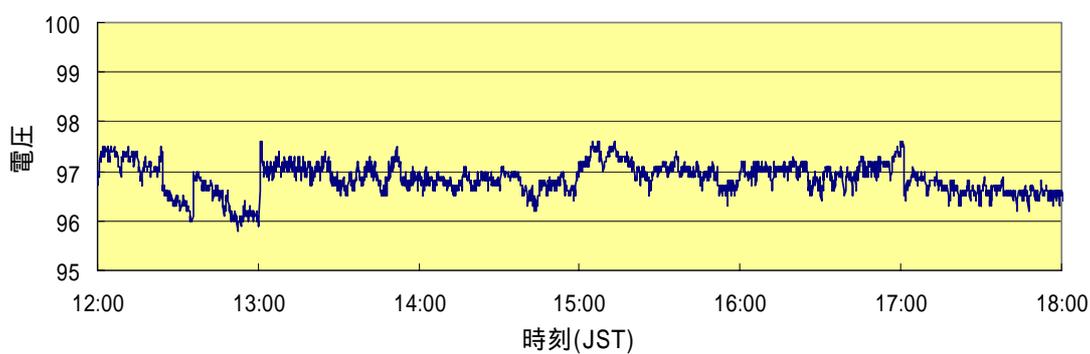
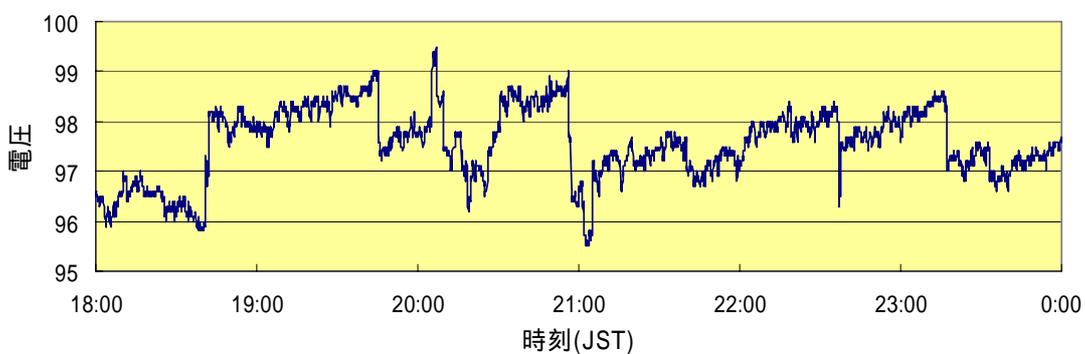
図2 2007年6月26日の電源電圧モニター結果

電源電圧、バックグランドレベル共にステップ状の変動が見られるが、それらの間には相関はなさそうである。例えば図3のスペアナバックグランドレベルでは、14:30ころに顕著なステップ状の変動が見られるが、それに対応する変動は図2に示される電源電圧には認められない。逆に、電源電圧に顕著なステップ状の変動が見られる場合にも、バックグラウンドレベルには対応する変動が認められない。

従って、スペアナのバックグランドレベルの変動は電源電圧変動に起因するものではないと言える。ちなみに10MHz信号レベルには圧縮後のスペアナデータの分解能である0.4dB以上の変動は認められなかった。
