# NICTにおけるSLR関連調査研究と レーザー空中発射に関する最近の規制

2017/3/14

情報通信研究機構 國森裕生

# 2. NICTにおけるSLR関連活動報告

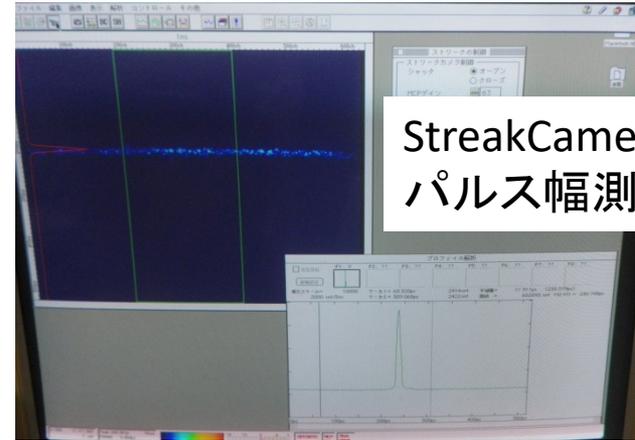
波長 532nm  
パルス幅 ~10ps  
繰り返し 1Hz~最大 1kHz  
M2=1.4  
平均出力 最大0.5W  
パルスエネルギー 0.5mJ  
(繰り返しにかかわらず一定)

→0.3mJ →ダウン 0mJ 修理後→ 0.48mJ

予算措置後2017年2月に修理完了。

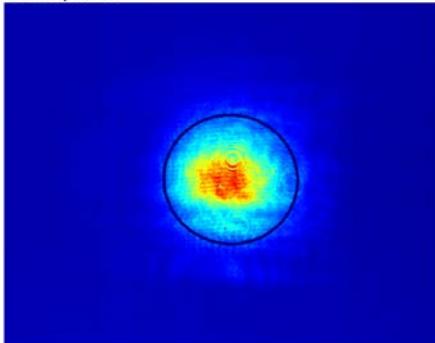
Near Field Pattern

1 kHz: 470 mW, near field / 20 cm from the exit port.  
Circularity: 97 %

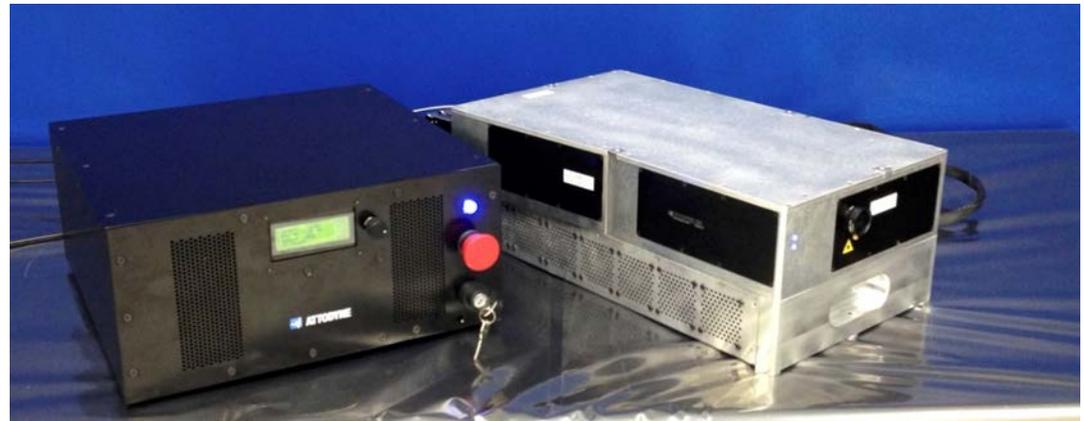
ATTODYNE製 APLQ-532概観

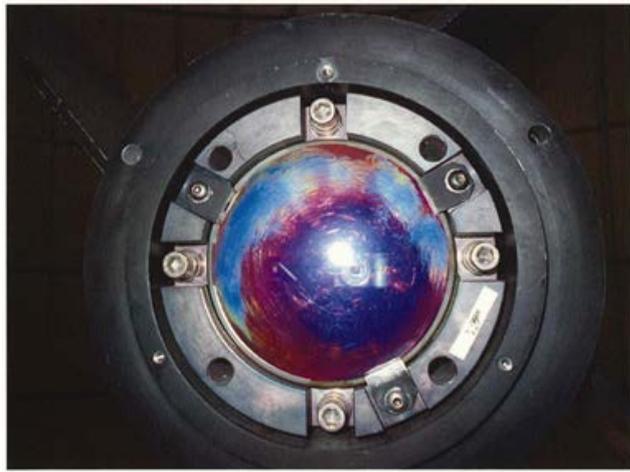
副鏡は表1の仕様のものを2013年3月に交換後 2017年2月まで使用

副鏡のコーティング劣化現況

波長 [nm]	損失平均[dB]	
	交換前	交換後(予備品)
532	1.92 (64%)	0.24 (95%)
635	5.64	0.20
850	2.13	0.19
980	3.84	0.21
1064	3.94	0.14
1550	1.38	0.21

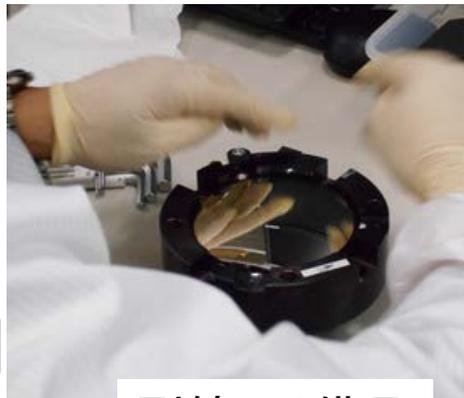
副鏡 予備品

表1 副鏡仕様	
項目	仕様
材料	クリアセラム-Z
直径(有効径)	108(>97)mm
凸面	頂点R= 283.6mm, K=-1
コート	銀+保護膜 SiO

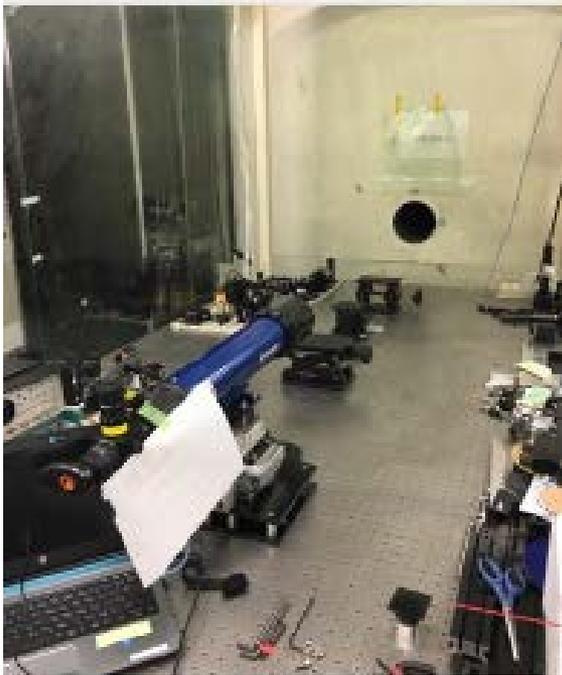
クーデ別ベンチにおいたクーデ受信コ  
リメーション確認用望遠鏡  
→主鏡メインフォーカスの決定

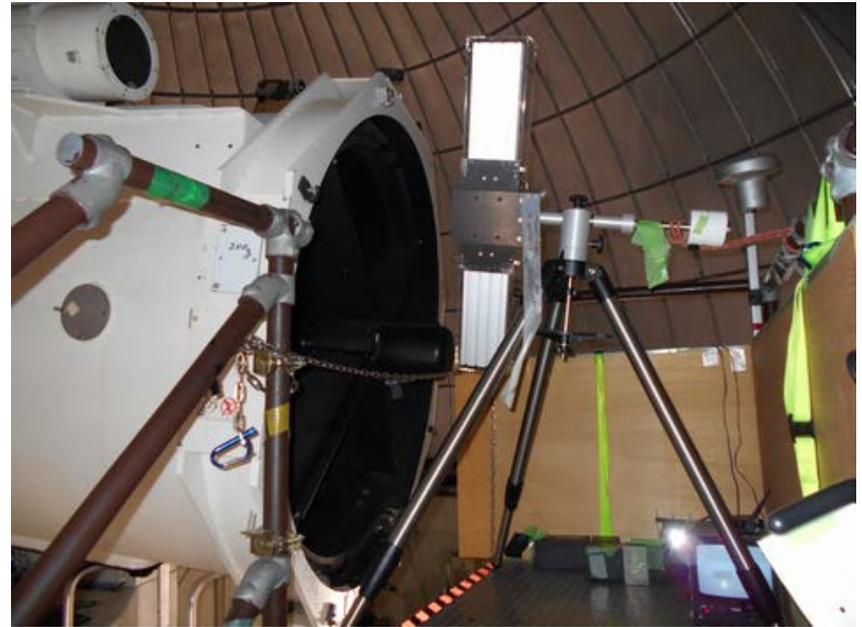
LTPを用いた望遠鏡開口とガイド望遠鏡間  
ボアサイト調整

LTP: Lateral Transfer (Retro-Reflector) Prism

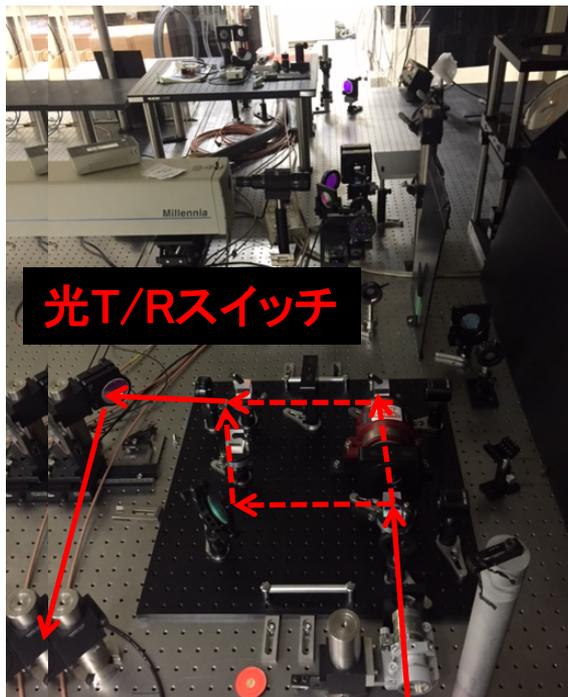
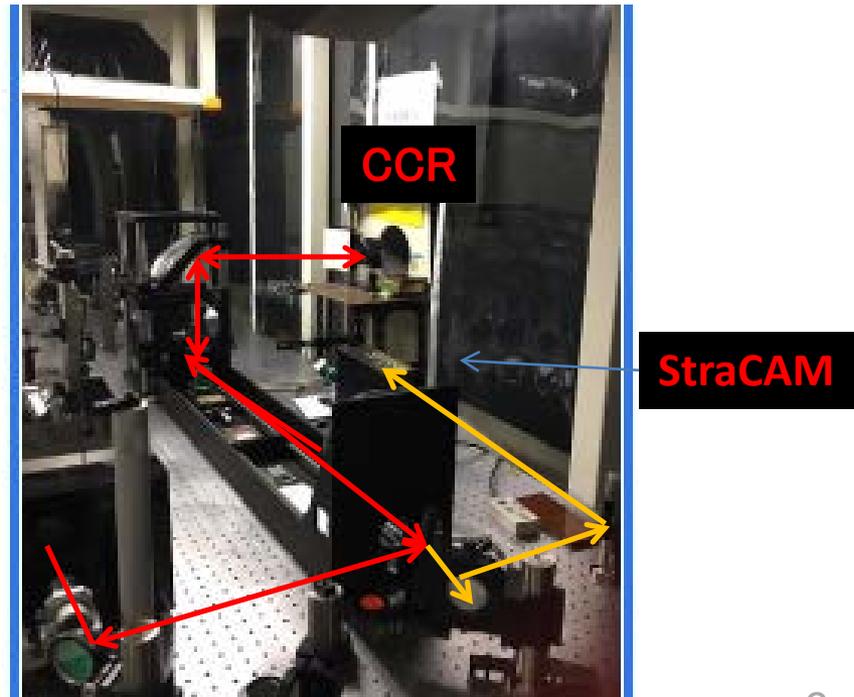
- ・クーデパス望遠鏡への出口にCCRをおき、測距用レーザを光TR(送受信)スイッチに折り返し、両偏光パスを受信系に導く。
- ・途中にあるBeam, Expander(5倍、2倍) をコリメーションテスターや星像で調整
- ・望遠鏡開口瞳像および星像をダイクロイックミラーを抜けた光でStarCAMまで導き基準点をつくる。 →その後スターキャリブレーションの実施

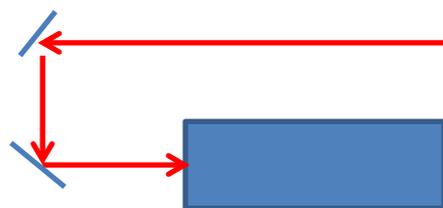
K&E Autocollimator

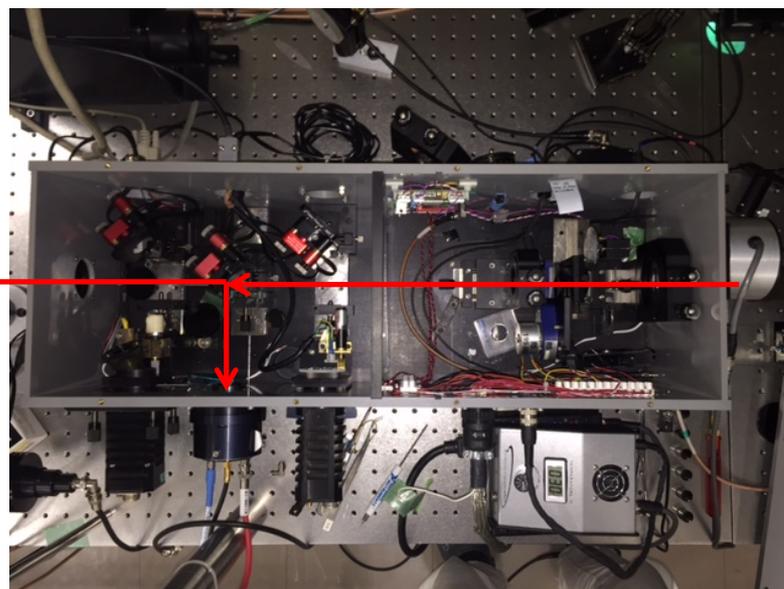
- ・NDフィルター類をすべて一時的にはずし、検知器へのFLIP-MIRRORをはずし、後方に設置したAuto-Collimatorに導き、無限遠の星像またはCCR反射像を光学機器の中央、PIN-HOLEの中心かつコリメートとなるようにとらえる。
- ・回転シャッターの同期が衛星測距のときにENABLE、地上測距のときDISABLEになるようにDELAY調整
- ・検知器へのFLIPミラーを入れて検知器の中央にCCR反射像がくるようにFLIPミラー角度を調整。
