鹿島34mアンテナ  
2010年 2011年  
年次報告書

情報通信研究機構  
電磁波計測研究所  
時空標準研究室

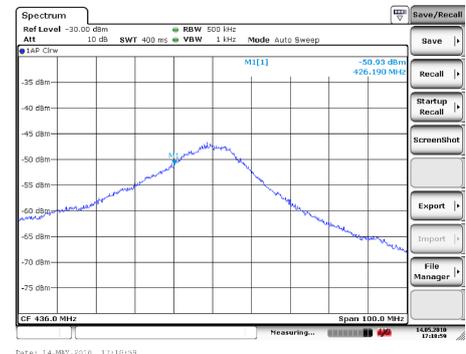
図 2.24: 5.8GHz 帯受信機の周波数特性。帯域幅は約 14MHz である。

である。Kuhne 社のダウンコンバータの電源電圧は 12V であったので、以前に増設していた AC100V ラインに AC アダプタを取り付け、電源を供給した。Kuhne 社のダウンコンバータの周波数特性を図 2.24 に示す。34m アンテナ天頂時の信号を LNA に入力した時の IF 出力である。R-Sky 法によるシステム雑音温度は 5834MHz~5860MHz の平均で 190K であり、ダウンコンバータ変更前に同じ方法により測定した 4.6GHz から 5.1GHz のシステム雑音温度 150K より 26%高い値であった(鹿島 34m アンテナ 2009 年 年次報告書 5.1 鹿島 34m アンテナ C 帯 5.8GHz のシステム雑音温度測定 参照)。

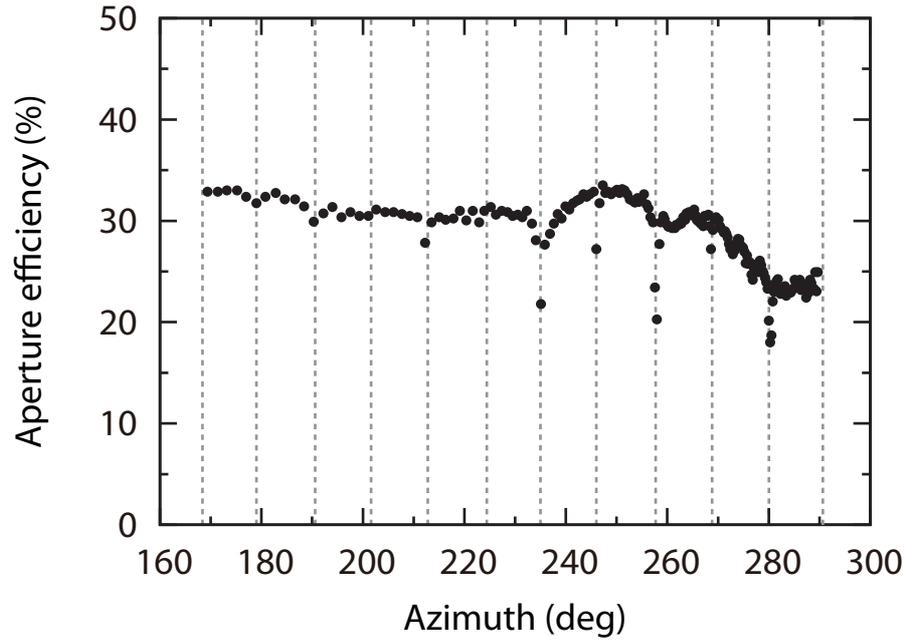
図 2.32: 22GHz 帯の開口能率の AZ 角依存性。灰色の点線は AZ レール接合部の角度。

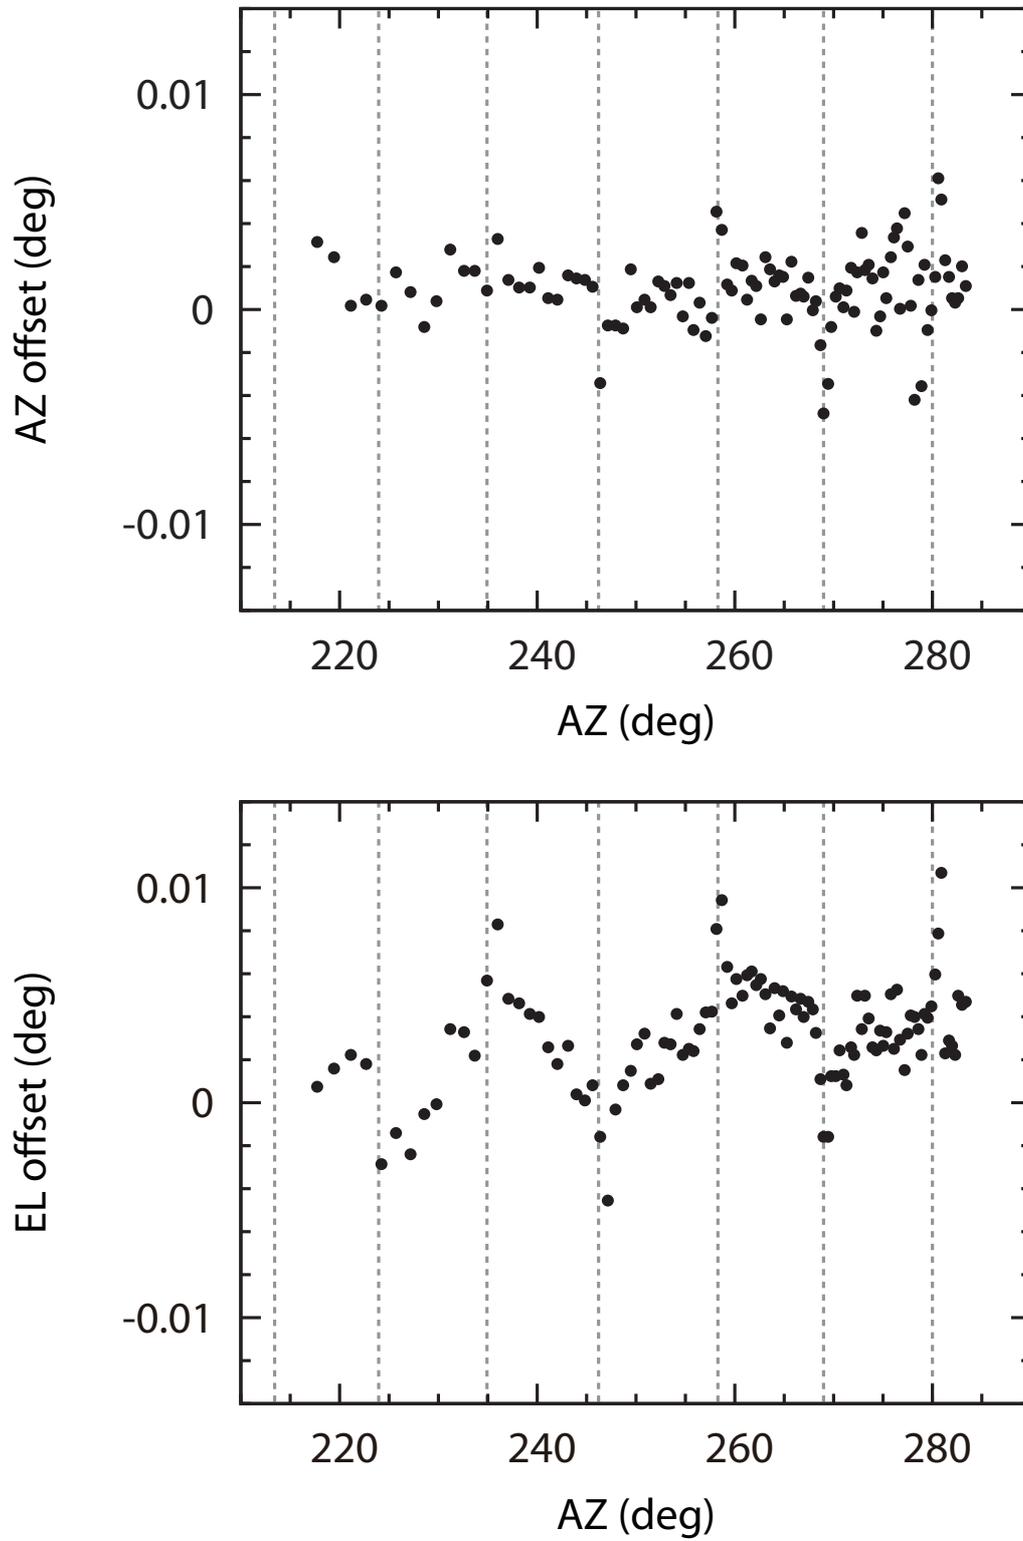
2011 年 12 月 15 日 15:57–20:30UT に水メーザー天体 WB755 を観測し、ポインティングオフセットを測定した。WB755 を AZ=217–283 度、EL=20–72 度の範囲で観測し、合計 107 点のデータを取得した。図 2.33 に AZ 角に対する AZ 角と EL 角のポインティングオフセットを示す。AZ レール接合部で、AZ オフセットと EL オフセットが共に大きくなることがわかる。オフセットは最大で 0.011 度で 22GHz のビームサイズ (HPBW) 0.027 度の約 1/2 であり、受信レベルが 3dB 低下する。

図 2.33: 22GHz で観測した AZ 角に対する AZ 角と EL 角のポインティングオフセット。灰色の点線は AZ レール接合部の角度。

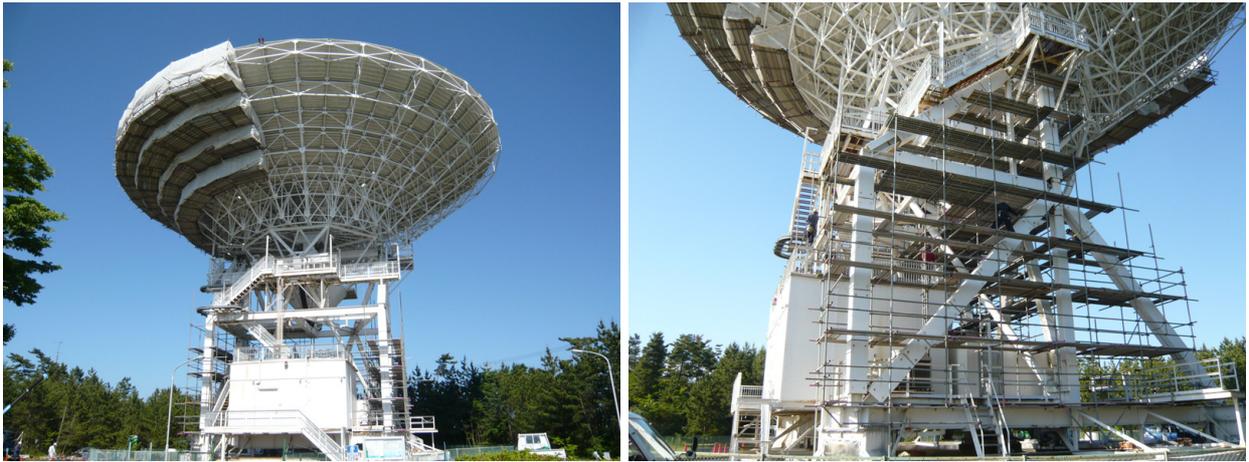
図 3.2: 34m アンテナ背面構造部に吊り足場を仮設、周囲に飛散防止のメッシュシートを張った (左写真)。アンテナ架台の構造部の補修ができるように足場を仮設中 (右写真)。

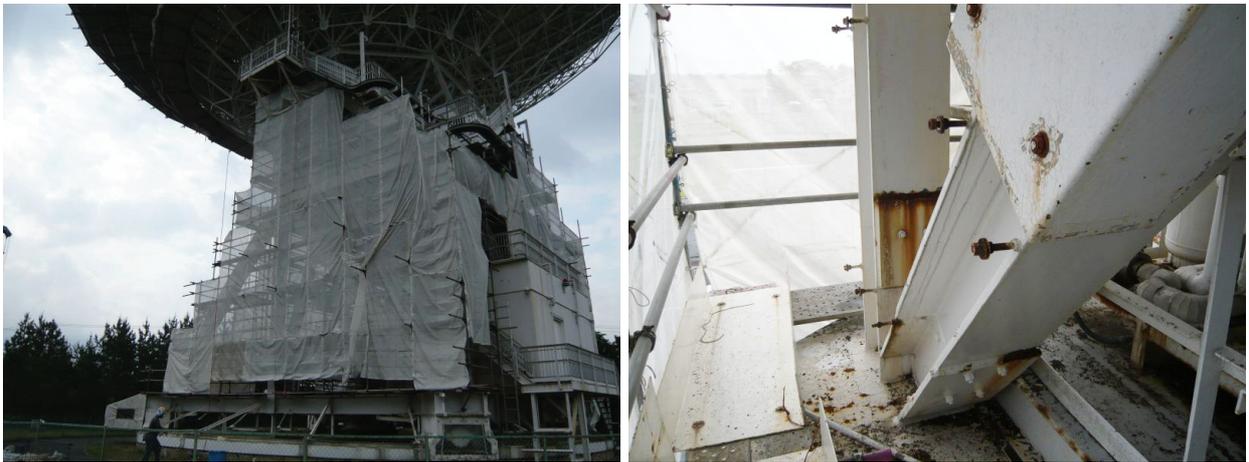
図 3.3: アンテナ架台構造部仮設足場に飛散防止用のメッシュシートを取り付け中 (左写真)。アンテナ架台の日射カバーを取り外し。支柱接合部の補強プレート周囲が特に腐食が進行している (右写真)。

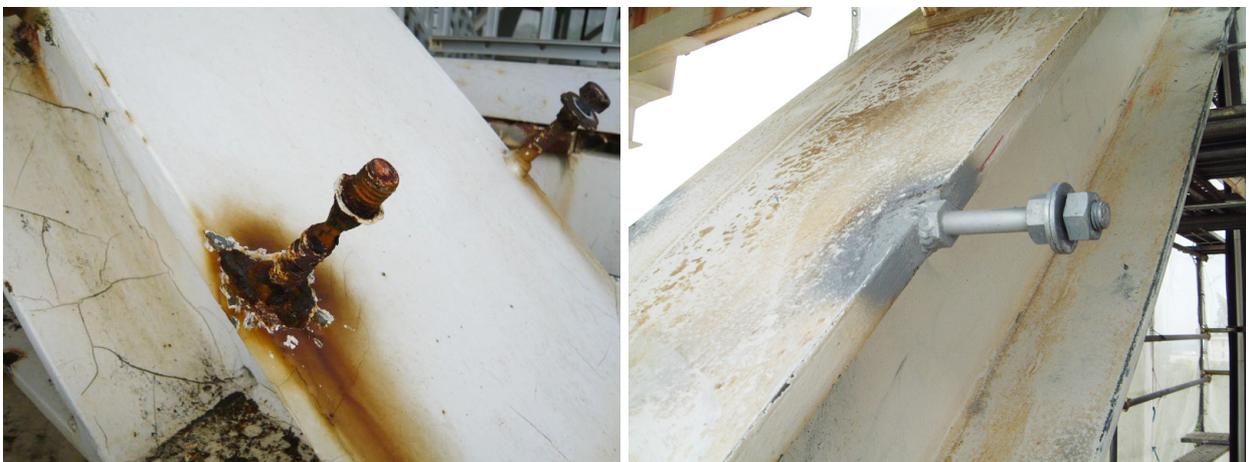
図 3.4: 腐食が進行していた日射カバーを固定するボルト (左写真)。日射カバーを固定する古いボルトを撤去、新しいボルトを取り付けた (右写真)。

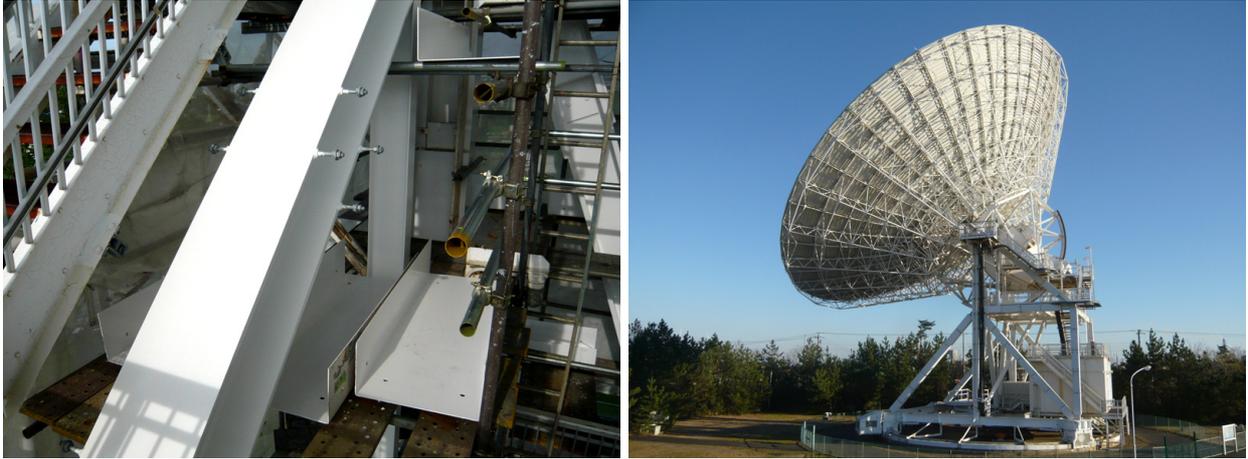
図 3.5: アンテナ架台構造部の支柱塗装後。日射カバーはまだ取り付けしていない (左写真)。背面構造部の外周側の約半分、架台構造部の支柱塗装等が完了した (右写真)。

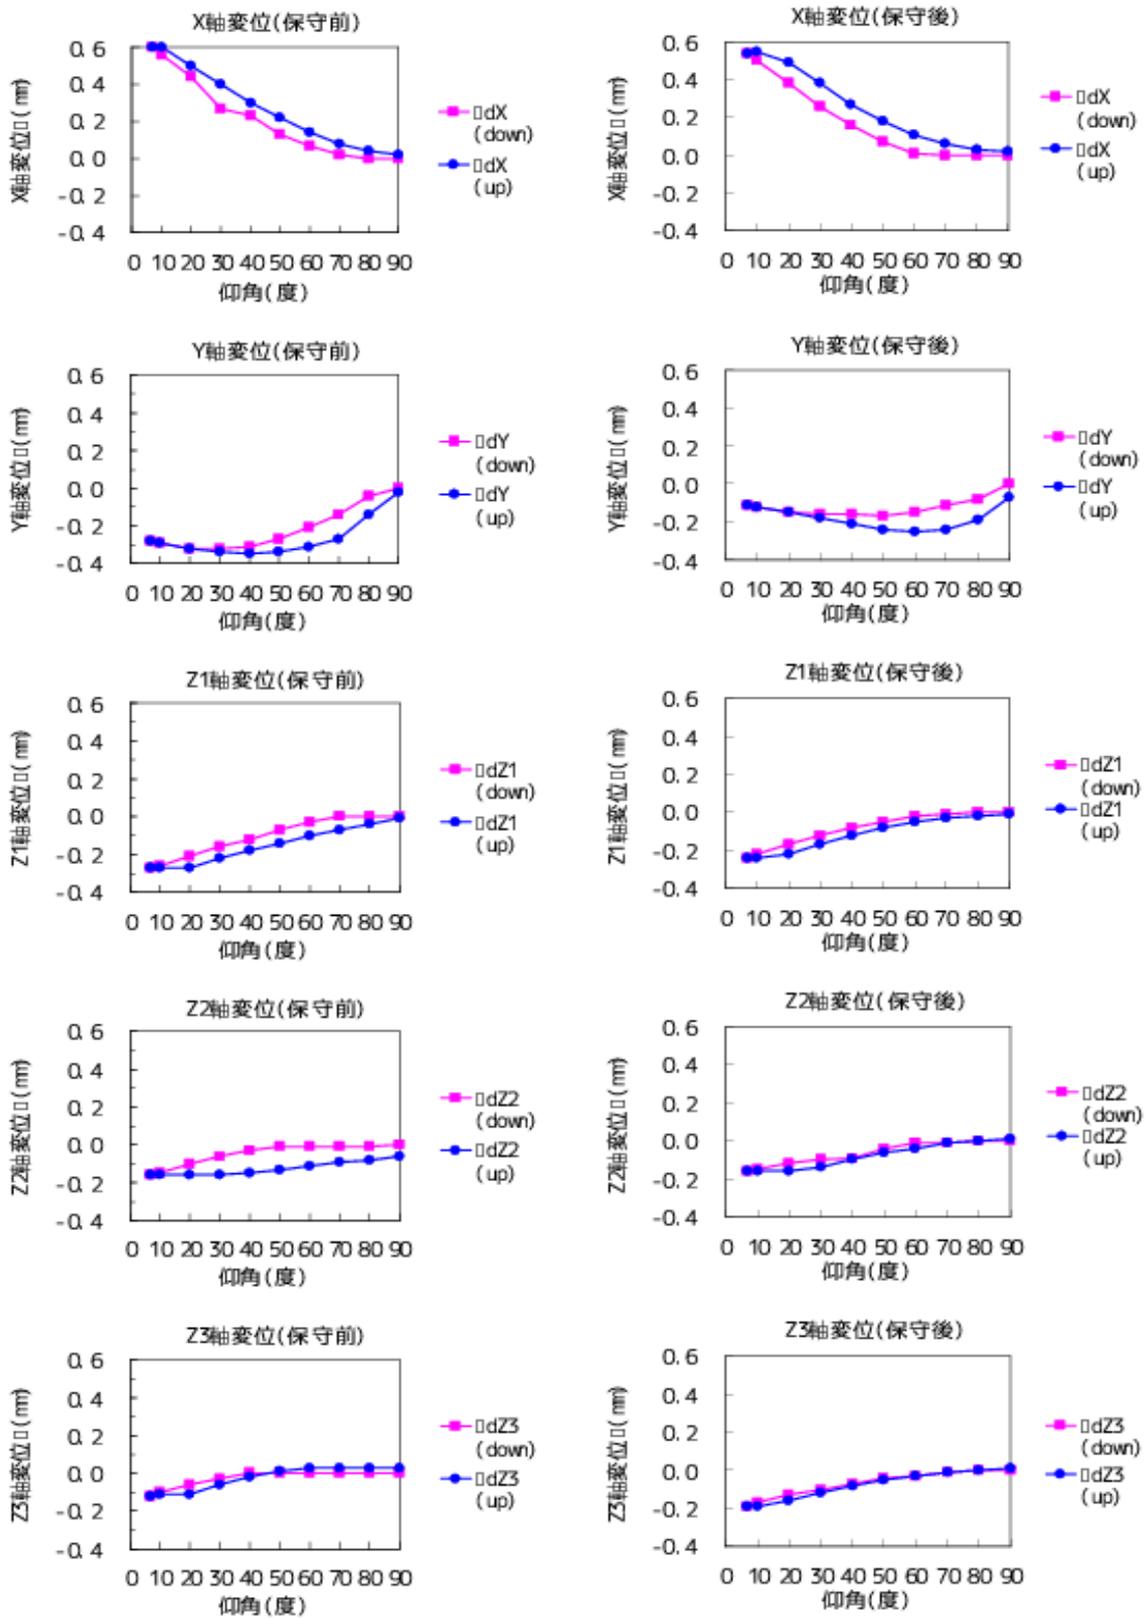
図 3.6: 副鏡保守前後の位置センサー読み取り値の状況。仰角を 90 度から 7 度に変化させ、また 90 度に戻した時の副鏡位置センサーの表示変位を示す。保守後は、保守前と同様な状態に戻っていることが確認できる。

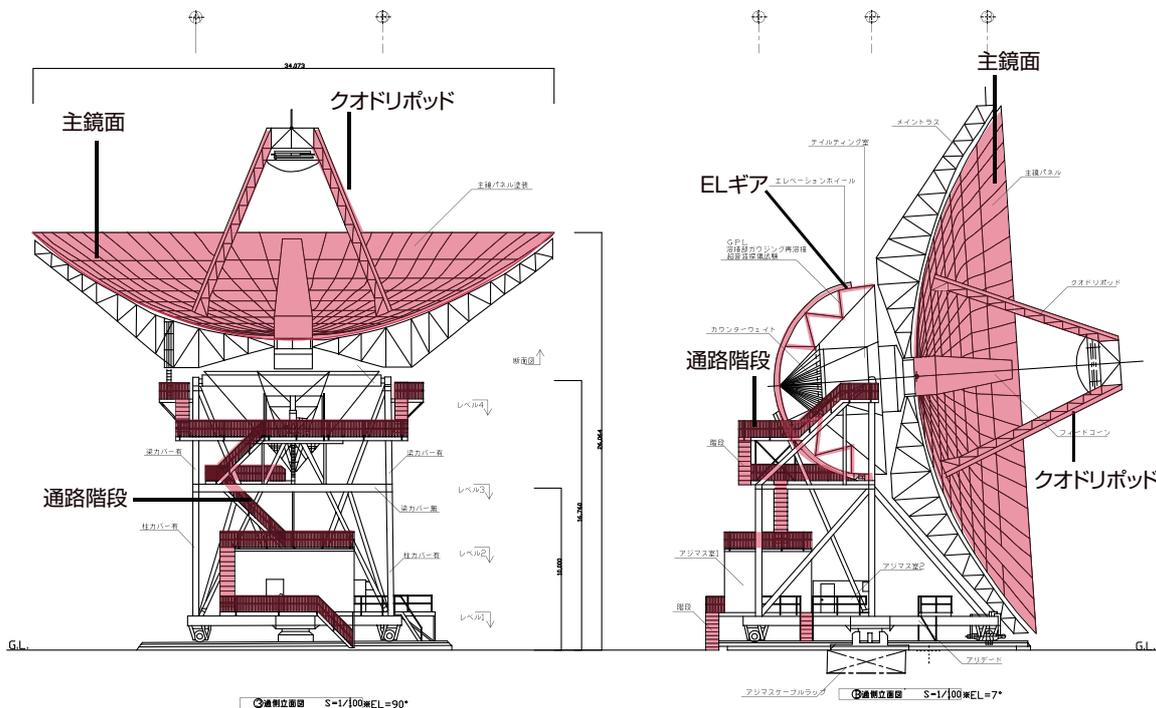
図 3.7: (左写真) クオドリポッドの支柱部分、主鏡面、アンテナ各所にアクセスするための通路、階段等の補修塗装等を 2011 年 1 月 21 日から 6 月 24 日に実施した。

34m アンテナの腐食が進行していたため、計画を前倒して図 3.7 に示す範囲を実施した。クオドリポッドの支柱部分、主鏡面、アンテナ各所にアクセスするための通路、階段等の補修塗装等を行った。この作業は 3 月末で完了する予定であったが、2011 年 3 月 11 日の東日本大震災の影響により作業が遅れ、6 月 24 日に完了した (図 3.8 ~ 図 3.10)。

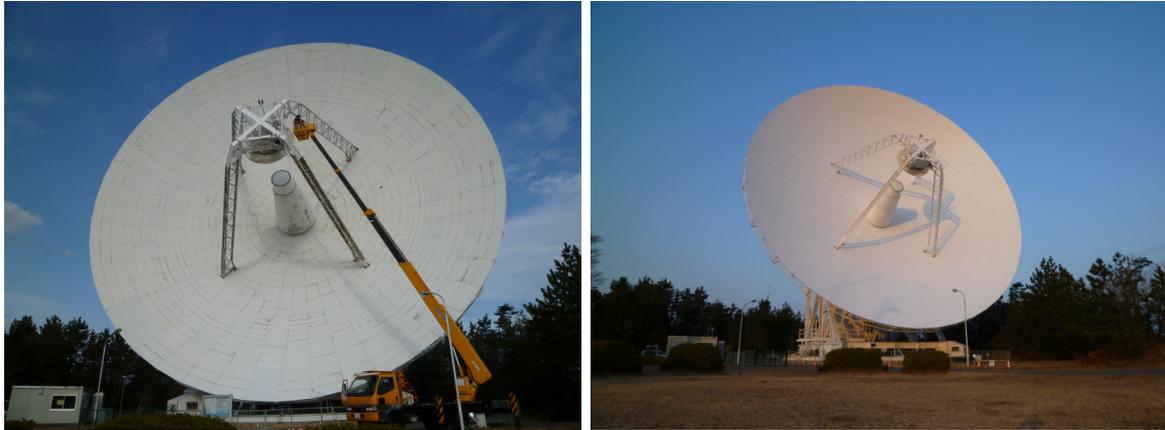
図 3.8: (左写真) クオドリポッドの支柱部分の補修塗装は高所作業車を用いて行った。主鏡面は水洗いが完了しているため白く見える。(右写真) クオドリポッド、主鏡面等の補修塗装が完了して真っ白になった 34m アンテナ。まだロゴは貼られていない。

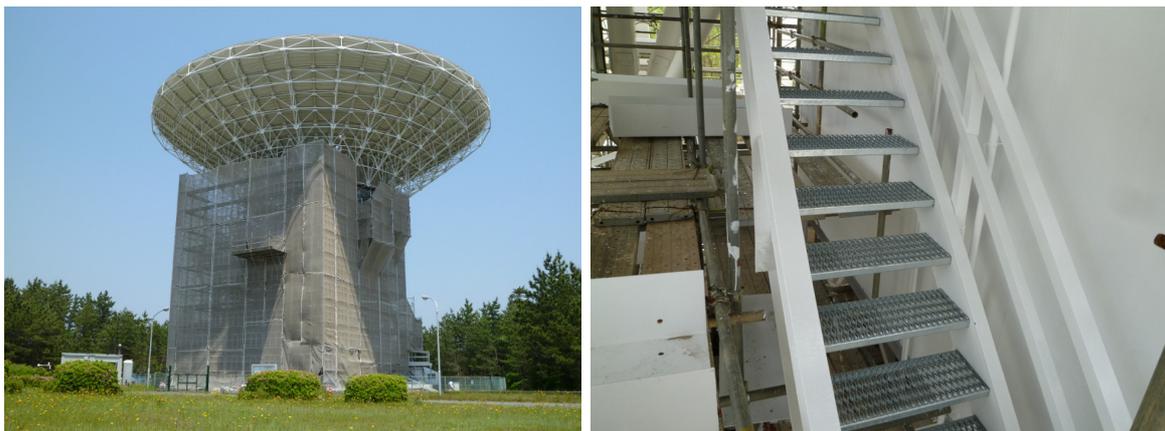
図 3.9: (左写真) 階段、通路の補修塗装等ができるように足場を仮設、その回りに飛散防止用のメッシュシートを取り付けた。右側面が途中から張り出しているのは、EL ベアリングへの階段、ステージがあるためである。(右写真) 腐食していた階段の踏み板を撤去後、階段の側桁、手すり等を塗装後、溶融亜鉛メッキした踏み板を取り付けた。

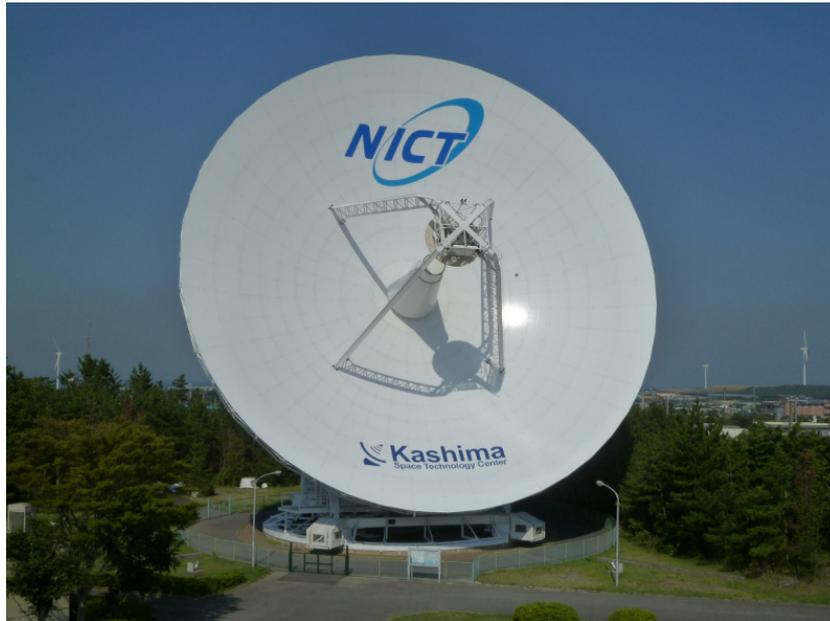
図 3.10: 補修塗装等が完了して、主鏡面にはロゴが貼り付けられた。

錆による鹿島34mアンテナの構造劣化を防ぐために、エレベーションギヤ部及びステップ部分の補修、主鏡面の洗浄などを2011年1月12日に開始した。この補修工事の一環として、NICTの新ロゴ(図3.10)もアンテナに描画することとした。ところが、2011年3月11日に発生した東北地方太平洋沖地震による東日本大震災により34mアンテナも被災し、かつ補修工事請負業者側でも職人確保が困難となり、またガソリンや建設用資材の不足、震災復興作業を優先するなどの事情のため、工事の一旦停止を余儀なくされた。その後、5月の連休後から本格的に補修工事を再開し、6月18日に完了した。

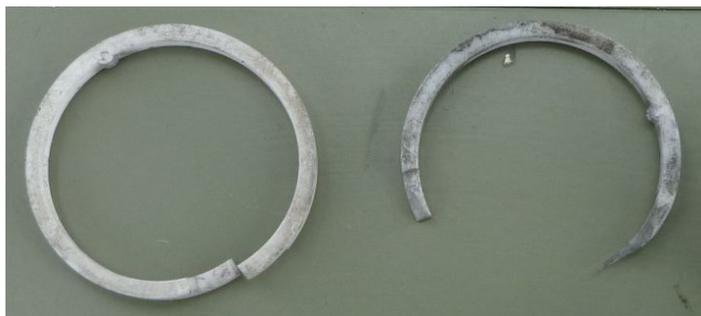
図 3.11: 冷凍機のシール。左が正常なシール。右が摩耗して一部が欠損しているシール。

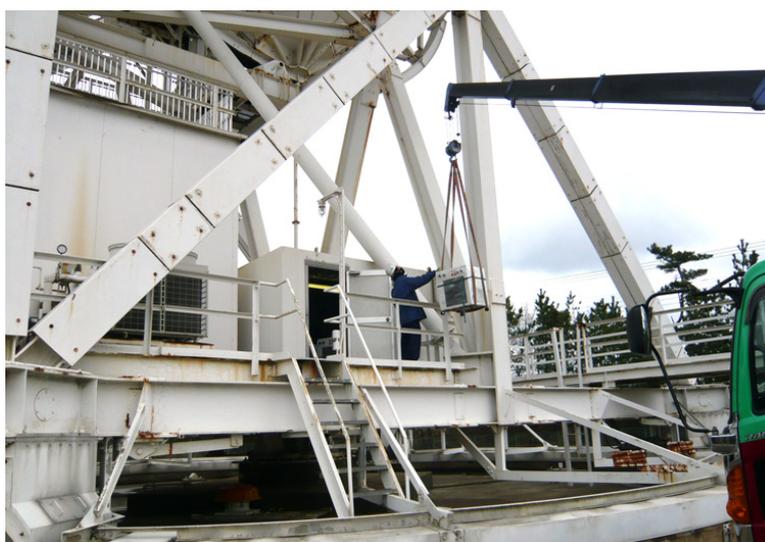
受信機を冷却するために使用しているヘリウムコンプレッサは 2 台をローテーションで使用している。鹿島 34m アンテナ 2008 年年次報告書 p.30 5.2.5 その他の故障/トラブル/修理の“ヘリウムコンプレッサの過熱”で報告しているように、しばしば過熱警報により停止したため、予備機に交換して使用していた。過熱するコンプレッサは 1997 年製造と古いため修理は行わないこととして、2010 年 2 月 16 日に更新した (図 3.12)。

図 3.12: ヘリウムコンプレッサ更新。34m アンテナで使用しているヘリウムコンプレッサは重量 140kg のため、重機によりヘリウムコンプレッサ室へ搬入、設置した。

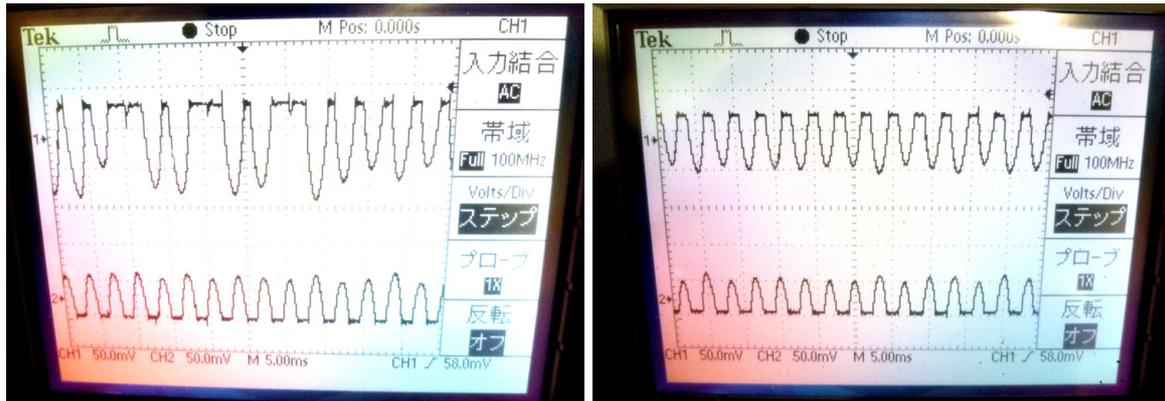
図 3.13: (左写真)故障した DCPA の電流波形。上が故障した AZ#3、下が正常な AZ#4 の電流モニターの波形である。三相交流を全波整流しているため 6 個の山で交流 1 周期分となる。AZ#3 の電流は一部で流れなかったり、小さくなっており動作が不安定となっていた。AZ#4 は各相の電流がほぼ同じ大きさで流れている。(右写真)DCPA 交換後の電流波形。上が AZ#3、下が AZ#4 の電流モニターの波形である。AZ#3 の電流も AZ#4 と同様に各相の電流がほぼ同じ大きさで流れるようになった。AZ#3 と AZ#4 の電流極性が反対となっているのは両モータは対向して取り付けられており、他方は逆回転となるためである。

動作確認中に AZ#3 モータから異音があったため、2011年7月5日に点検した所、DCPA(S/N 130)の電流波形に異常があった。DCPA は三相交流をサイリスタにより整流しているが図 3.13(左)に示すように AZ#3 モータの電流に異常が見られた。そこで、DCPA を予備機 (S/N 131) に交換し、DCPA のパラメータをマニュアルに従って調整したところ、図 3.13(右)に示すように電流は均一に流れて正常に動作するようになり、モータの異音もなくなった。故障した DCPA をチェックした所、サイリスタ、制御用の Firing 基板は正常であったので、SCR INTERFACE ASSEMBLY 故障の可能性が高い。しかし、駆動系更新を計画しているため、DCPA の修理は行わないこととした。この結果、正常動作する予備 AZ 用 DCPA はなくなった。

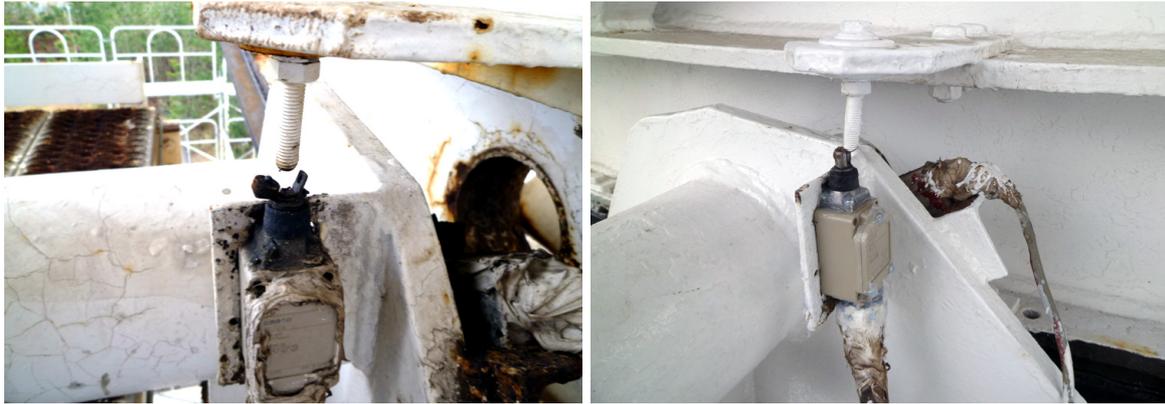
図 3.14: (左写真) 破損したストアラインスイッチ。 アンテナ EL 駆動時には前後にピンが動くが、地震時には通常動かない左右に動いたため、ストアライン検出用スイッチのローラプランジャ形のアクチュエータ部分が破損した。(右写真) 交換後のストアラインスイッチ。 正しいストアピン挿入位置直前の状態である。EL 軸が回転、上部のボルトがもう少し左に動くときアクチュエータが押され、封入されたマイクロスイッチが動作する。

34m アンテナの EL 軸ストープピンが挿入できる位置にあることを検出するためにストーアラインスイッチがある。地震後の点検で図 3.14 左写真に示すように通常動かない方向に動いたため、破損していることが分かった。そこで、その他の修理と合わせて、2011年8月8日にスイッチを交換・調整を行い、ストープピンの正しい挿入位置の検出ができるようになった(図 3.14 右)。

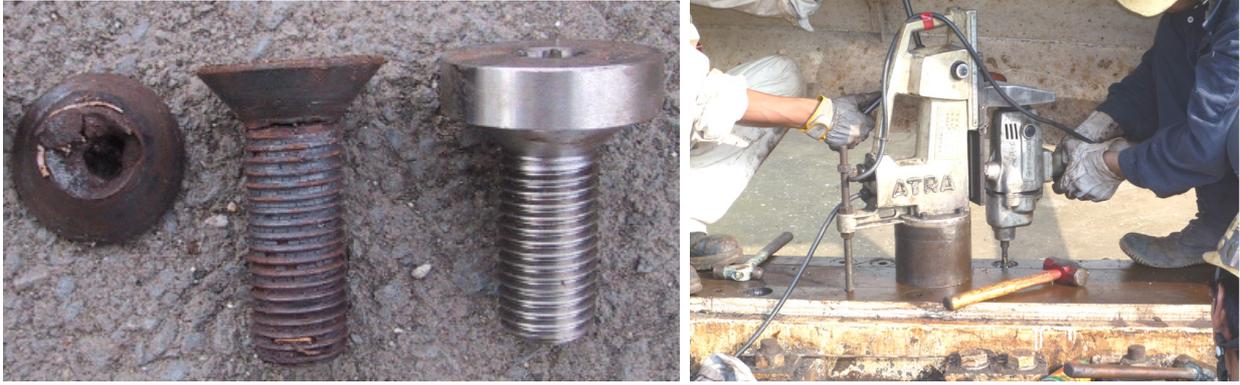
図 3.16: (左写真) 折損ボルトと新ボルト。 左から、折損したボルト、折損する旧ボルト、折損する首の部分を強化した新ボルトである。(右写真) 折損したボルトをドリルで除去中。 AZ レール上に磁気吸着ボール盤を設置、折れて残ったボルトをドリルでくりぬいた。ボルトは固いため、小さいドリルから徐々に太くして穴を大きくした。また通常のドリルは歯がすぐに鈍るため、現場で歯の研磨も繰り返した。途中から超硬ドリルを使用した。

<sup>5</sup>8/23 当時のメモ：3.4 m AZ レールボルト点検交換 レール表面に地震時に移動したと思われる跡があった。最大 1 cm 程度。昨夕から抜けないボルト 1 本は 2010 年 12 月確認の既折損ボルト。折損ボルトに 5 回程度溶接したが抜けないボルト 1 本は小型ボール盤を設置、内部をくりぬいて撤去した。なお、このボルトはベースプレートとウェアストリップの穴が偏心して新型ボルトの頭が使えて入らなかったため、旧来の座金が少し小さい皿ネジタイプのボルトで固定した。23 日は 4 本の内、どうしても 1 本が入らず、撤収。この二日間で結局、折れたボルト 10 本を抜いて、新しくボルト 9 本を入れた。2 日間で AZ 角度約 90 度 (1/4) しか回していない状況で 10 本折損しており、単純計算で全周では 40 本程度のボルト折損がある計算になる。

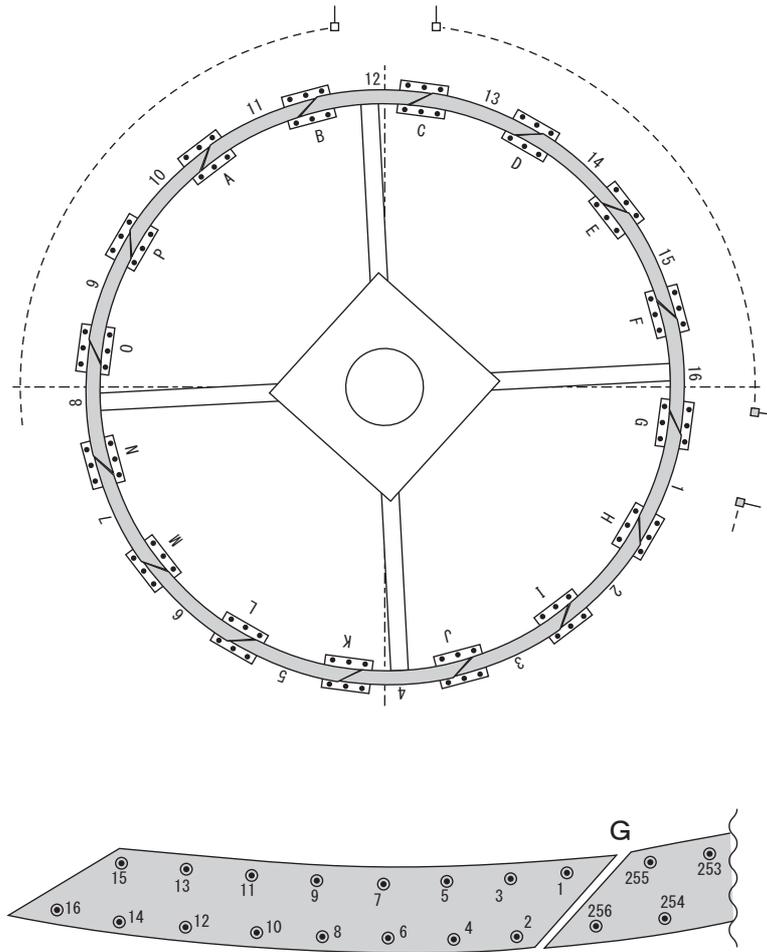
図 3.17: AZ ボルトとレールの定義図 AZ レールは 1 枚の長さが約 4m のレールが 16 枚接合されている。接合部は A から P の記号を付与している。接合部 G から時計回りにレール番号 1 から 16 まで付与している。レール番号 16 が北方向である。ボルト番号はレール 1 の内側を 1、外側を 2 として時計方向回りに付与しており、全部で 256 本のボルトがある。

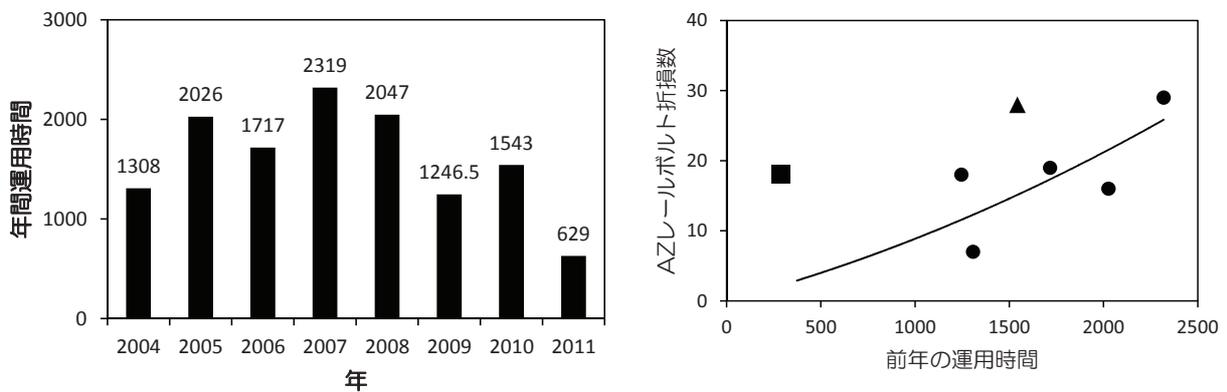
図 3.18: 34m アンテナの年間運用時間 (左図)。前年の運用時間と AZ レールボルトの折損数 (右図)。2005 年から 2011 年の折損数と前年の運用時間数をプロットした。ただし、2009 年は保守間隔の都合から交換がなかったため、プロットしていない。運用時間が 0 ならば折損も 0 と仮定して近似曲線も示している。ただし、地震に関連している三角と四角のデータは除外した。四角は地震前の運用 290 時間で 18 本が折損していることを示しており、地震動が大きく影響したと考えられる。

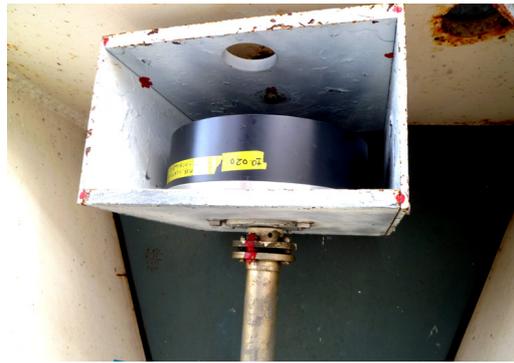
図 3.19: AZ エンコーダ軸固定部の緩み。四角い箱とエンコーダが固定され、その下のシャフトが地上側の基準軸で、エンコーダ中心にある回転部と接続されている。エンコーダとシャフトの固定部に僅かな緩みがあったため、増し締めした。地上側基準軸は地下室から約 6.6m ほど高さのある自立柱のため、地震動で大きく揺らされたためこの緩みが生じたと推測される。

地震後初めての軸較正観測を 2011 年 10 月 7 日に鹿児島大学の協力を得て実施したところ、X 帯の AZ 残差が従来値 (0.004 度弱) をはるかに上回り、4 倍近い 0.015 度という結果となった。この原因について調査した結果、AZ エンコーダ軸の固定部分での緩みが認められ、10 月 17 日にこれを増し締めして再固定した結果 AZ 残差 RMS が 0.005 度と改善した。図 3.19 に AZ エンコーダと地上側基準軸を示す。

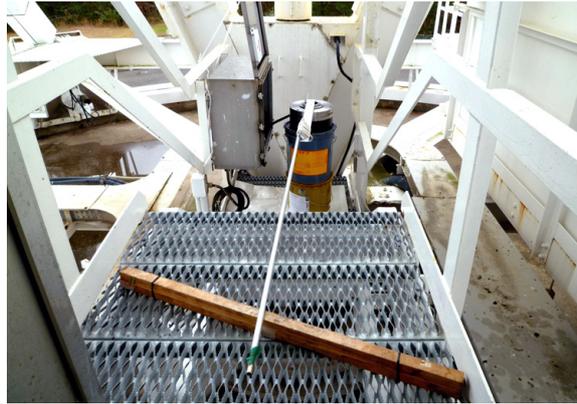
図 3.20: 予備エンコーダ光学ユニットでの動作試験。電気ユニットに予備のエンコーダ光学ユニットを接続、エンコーダ軸に 1.5m のアルミ棒を取り付け手でゆっくり回転させてテストを行い、角度飛びが発生しないことを確認した。

- ACU での AZ/EL 角度信号入れ替え: AZ 角度信号を ACU の EL 側に入れた所、EL 側が同様な表示となった。
- AZ エンコーダ電気ユニットの電源電圧 ( $6V \pm 0.1V$ ) の確認: AZ エンコーダジャンクションボックス内にある電源電圧を確認、PS1:5.95V、PS2:5.98V で問題なかった。
- エンコーダ電気ユニットの交換: 電気ユニットを交換したが、現象に変化はなかった。
- 予備エンコーダ光学ユニットの接続試験: 予備光学ユニットを電気ユニットに接続、光学ユニットを手でゆっくり回転させてテストを図 3.20 のように行ったが、角度飛びは発生しなかった。

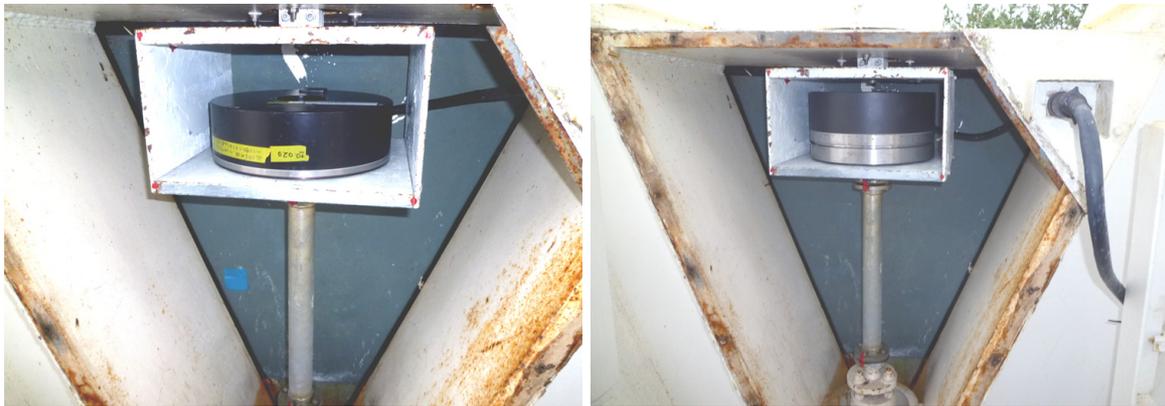
図 3.21: (左写真) 交換前の AZ エンコーダ光学ユニット (S/N 4195)。取り付け箱の中の円柱形が光学ユニットで、その下は地上側基準軸である。(右写真) 交換後の AZ エンコーダ光学ユニット (S/N 062248)。同型が入手できなかったため、同等品として入手した予備機は高さが 2 倍となったが、どうにか収納箱に納められた。

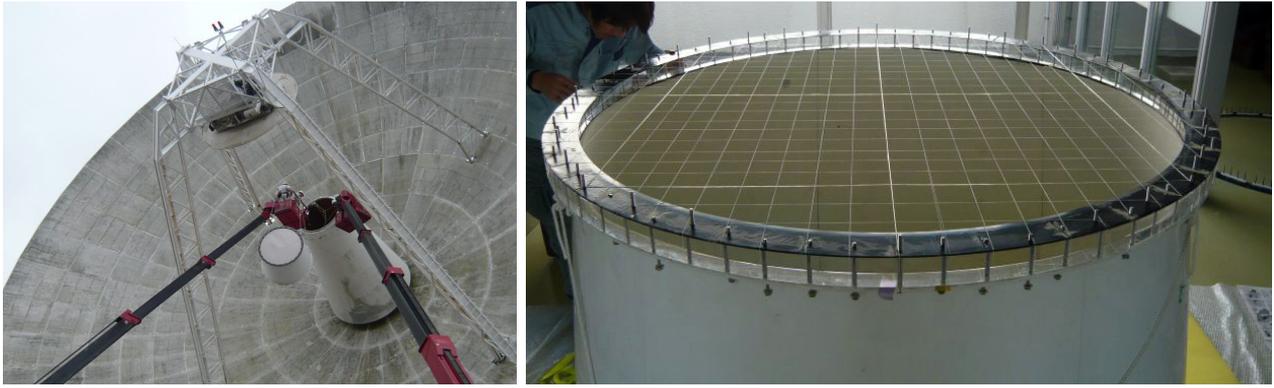
図 3.22: フィドーム膜の交換。フィドームをフィードコーン頂部と共に高所作業車で取り外した (左写真)。フィードコーン頂部に PTFE 糸をメッシュ状に取り付けてフィドーム膜材 GORE-TEX の内側への膨らみを防止した。フィードコーン頂部にフィドームを固定後、取り外し時と同様に高所作業車を使用してアンテナに取り付けた (右写真)。

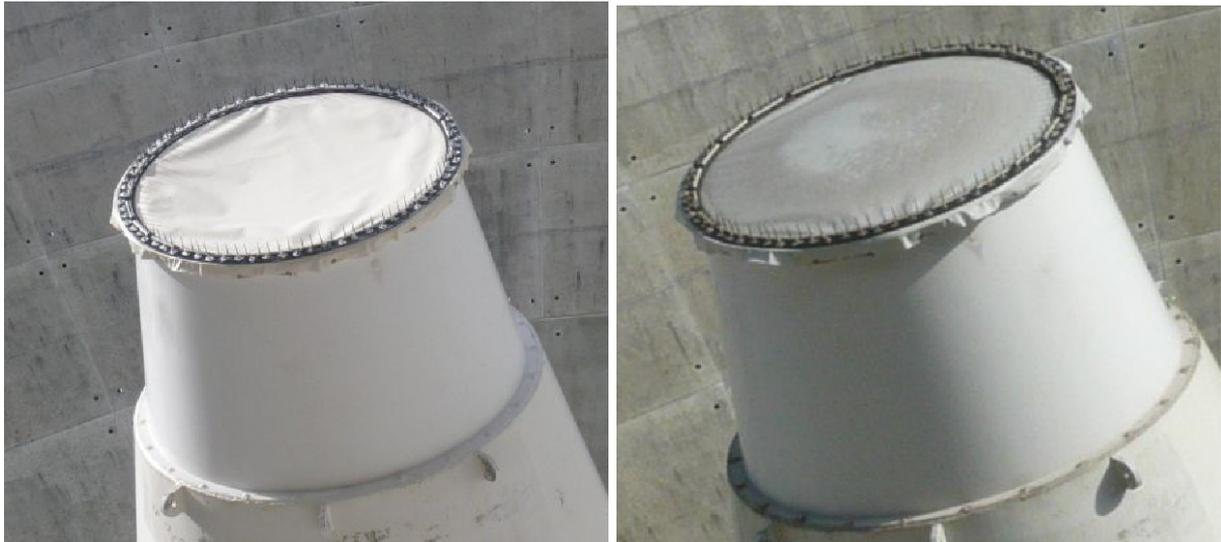
3. フィドーム膜の漏気対策 フィドームをアンテナに取り付け後、フィドームが正常に膨らまないことが判明した (図 3.23)。そこで、膨らまない原因を検討、以下の可能性が考えられた。

1. 工場出荷以降、フィドーム本体への設置までに膜体が破損し、空気が漏れているため、膨らまない。
2. デハイドレータの乾燥空気給気量に対し、内膜（GORE-TEX 膜）自体の空気透過量が上回っているため、膨らまない。

前者については、工場での漏気検査、鹿島センターでのフィドーム膜のフィードコーン頂部への取り付け後の漏気検査は行っているが、いずれもデハイドレータより大出力コンプレッサを使用した。鹿島センターでのフィドーム膜の取り付け時に膜へ加工を行っているため、溶着部の剥がれ、ボルト穴あけの際の位置ずれなどによる微少の漏気が考えられた。しかし、製造、鹿島センターでの加工については可能性が低いと考え、後者の乾燥空気供給量の問題を検討した結果、以下のように GORE-TEX 膜材からの通気が乾燥空気供給量より大きいことが考えられた。

GORE-TEX の通気量は、0.1 ミリリットル/cm<sup>2</sup>/秒以下（内圧 125Pa 時）というデータしか入手できなかった。これを直径 1.5m のフィドーム面積に換算すると 約 106 リットル/分以下である。デハイドレータはフィドームの他に各受信機のフィードホーン、導波管へも乾燥空気を供給しているが、フィドームへの乾燥空気供給量は測定の結果、約 1 リットル/分と判明した。GORE-TEX の微量の通気量に関しては不明であるが、デハイドレータより 3~4 倍高い圧力（約 410Pa）を持つ二重反転ファン式送風機を組み立て、送気した所、約 30 分でフィドームが膨らんだことから、膜材からの漏気の可能性が高いとして、膜材の漏気対策を検討、実施した。

図 3.23: フィードコーン頂部をアンテナに取り付け後、デハイドレータからフィドームに送気したがフィドームが膨らまない (左写真)。GORE-TEX 膜材に塗装後、膨らむようになったフィドーム (右写真)。

漏気対策はシリコン等も検討したが薄く均一に塗布できることを考え、塗料を検討した。塗料選定に当たり、溶剤塗料は GORE-TEX が縮む問題があるため除外した。そして耐候性に優れ、かつ、電波の減衰が少ない塗料を選定するため、金属を原料とする顔料を含まない塗料としてクリアー塗料を数種類候補としたが、メーカーは塗料の詳細成分を公表していないこと、また電波の減衰特性は測定されていないため、情報通信研究機構 電磁波計測研究所 電磁環境研究室 (<http://emc.nict.go.jp/>) が開発した 2 焦点型扁平空洞 (DFFC: Dual Focus Flat Cavity) を用いた。シート状の電磁シールド材のシールド効果測定法により GORE-TEX に塗装した幕材の減衰を測定した。同測定法は、マイクロ波帯におけるシート状の電磁シールド材のシールド効果測定を行うために開発されたものであり、同研究室 EMC グループの協力を得て減衰を測定した。前述のメッシュ用の糸の選定では電波暗室で送受信アンテナを十分カバーする大きな試料（約 50cm × 30cm）を作成、複数の送受信アンテナを交換して減衰を測定していたが、DFFC を用いた測定法では一度の測定で可能である。また、試料の大きさも 200mm × 20mm 程度と比較的小さな試料で測定可能である。測定の結果、減衰の最も少ない水系ダイヤモンドセラミック クリヤーを選定した。そして塗料を 2010 年 9 月 3 日、GORE-TEX 幕にハケ塗りにより 2 回塗布した後、フィドームは図 3.23 に示すように正常に膨らむようになった。フィドームが膨らまない原因は GORE-TEX 幕からの微少漏れに対してデハイドレータからの供給が不足したことであった。塗料を塗布後、約 1 年半経過した 2012 年 4 月現在もフィドームは正常に膨らんでいる。

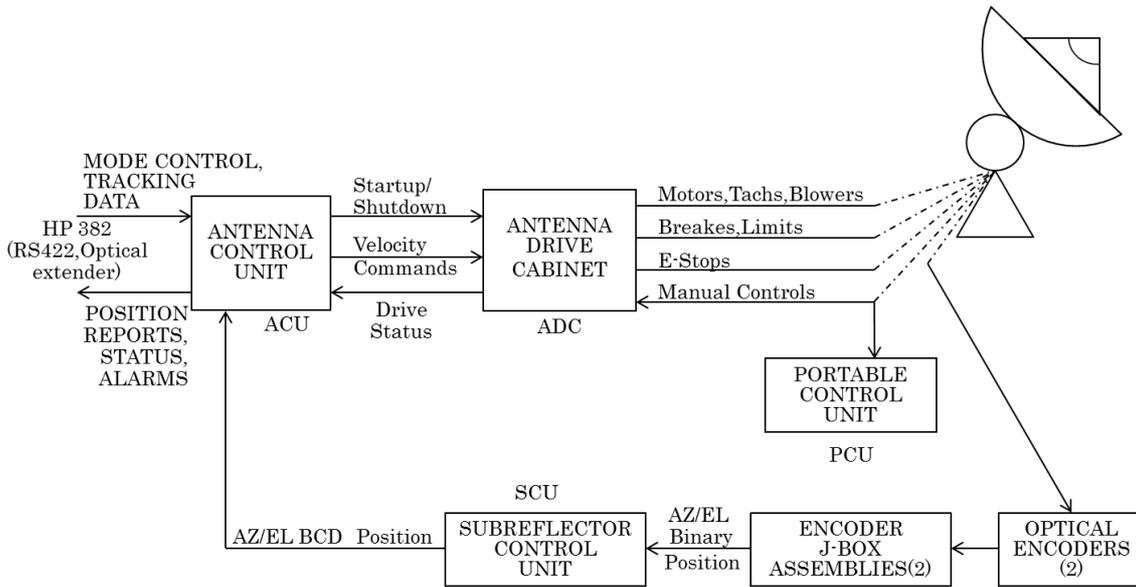
図 3.24: 34m アンテナのオリジナルの制御系ブロックダイアグラム。

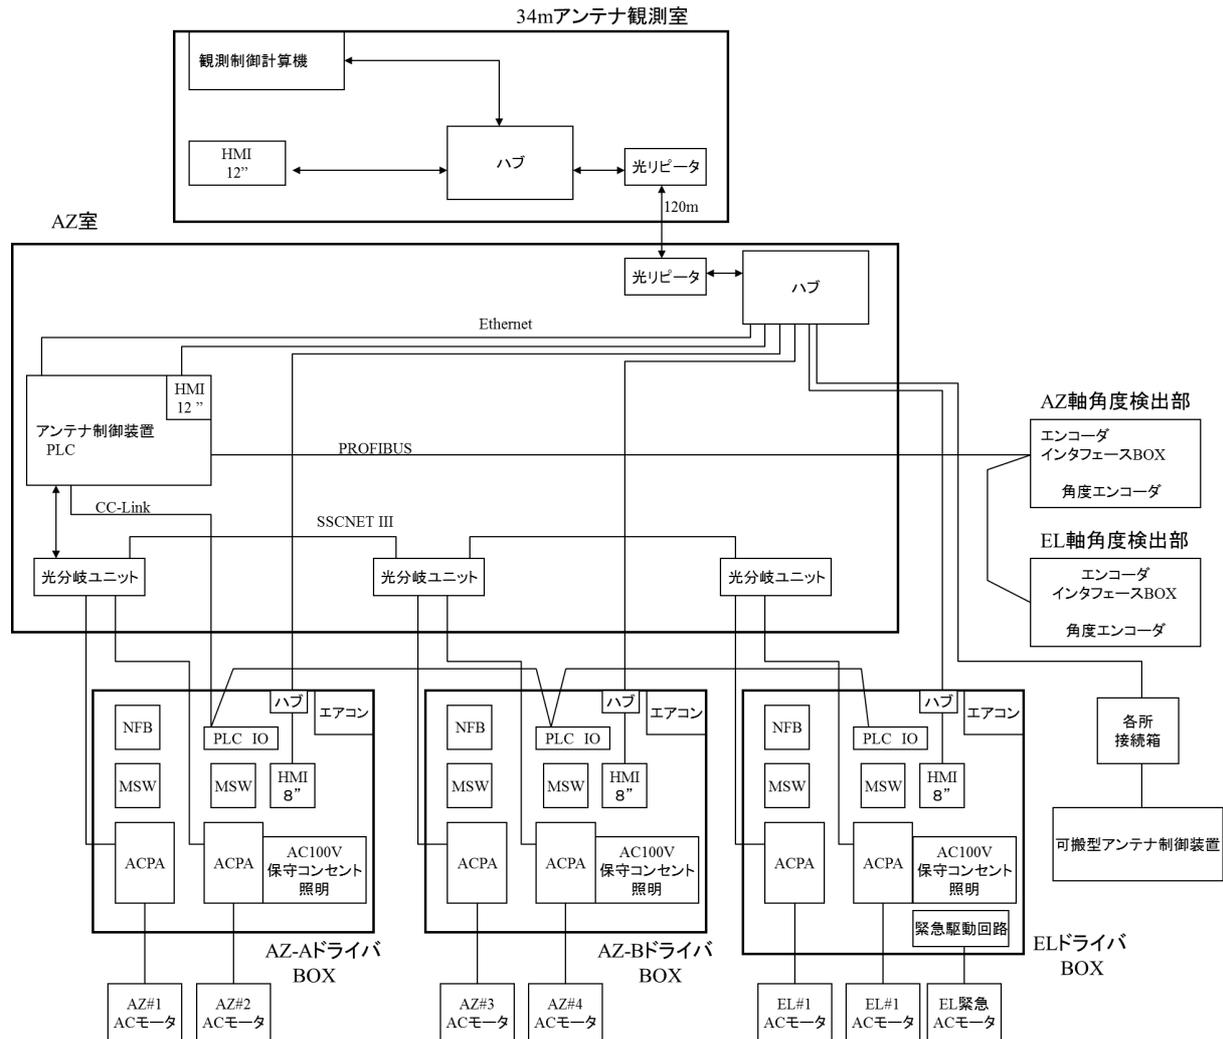
図 3.25: 新しく検討している 34m アンテナの駆動系ブロックダイアグラム。

図 3.25 に更新予定の駆動系ブロックダイアグラムを示す。ACU は産業用で広く使用されている汎用プログラマブルロジックコントローラ (PLC、またはシーケンサと呼ばれる) を採用することで専用ハードウェアの開発を不要とした。ACU は AZ 室にあるが、モータコントローラ (ACPA) は AZ/EL それぞれのモータ近くにドライバボックスを設置、その中に設置した。モータ制御には高速な応答ができる SSCNET III により行われる。モータ状態モニター、インターロック制御等は産業用フィールドネットワーク CC-Link で接続する。モータはブラシの保守が不要となる AC モータとした。またモータ内のコイル絶縁不良が発生しにくい密閉型モータを採用した。モータコントローラ等が各ドライバボックスに分散することになるが、ACU との通信には Ethernet や CC-Link を用いることでシンプル、低コストのシステムを目指した。角度エンコーダは現用エンコーダ精度 20 ビット以上が国産では見つからなかったことからドイツ製となったため、角度信号は PROFIBUS により ACU と接続される。CC-Link は 4 線、PROFIBUS は 2 線、SSCNET III は 2 心の光ケーブル 1 本といずれも安価なケーブルで接続できる。2011 年度はモータ、角度エンコーダなどを工場で作組立、動作の検証を行うこととした。そして、2012 年度には 34m アンテナに組み付けて動作確認を行う計画であったが、2011 年 3 月 11 日の震災後の点検を進めた所、AZ レールの接合部で 22GHz 帯で受信能率が約 10 ポイント低下する問題、そ

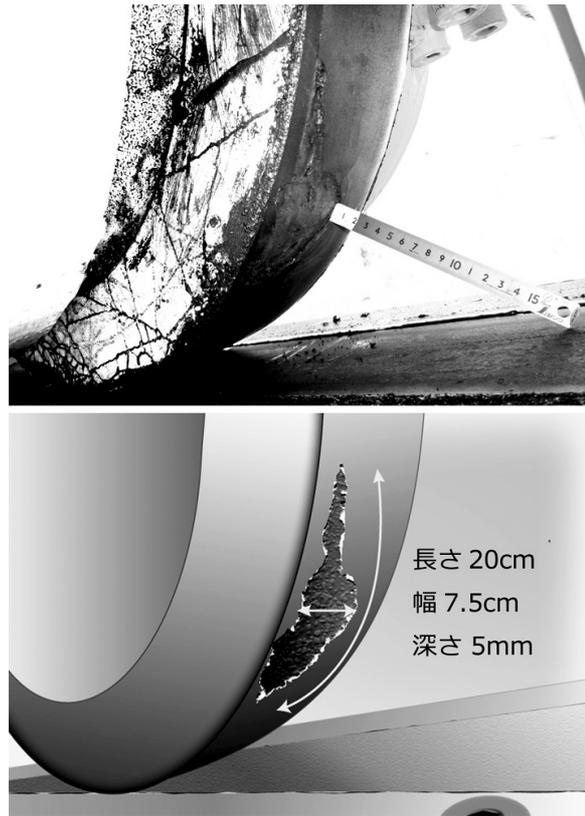
図 8.1: 34m アジマスホイールの損傷状況。上段: 損傷部分の写真、下段: 損傷部分を強調したイラスト。

2. アジマスレールを調査する中で、レール面の抉れを発見。なお、この時までには、被災時にアジマスホイールがレールと設置していた場所で、幅 1cm を越える抉れも確認している。
3. 2012 年 1 月 27 日にアジマスホイールの 1 輪に重大な損傷を発見 (図 8.1)。
