Ka帯移動体衛星通信の 電波伝搬の研究について

情報通信研究機構 宇宙通信研究室

NICT ワイヤレスネットワーク総合研究センター
オープンラボ2021 2021年2月12日

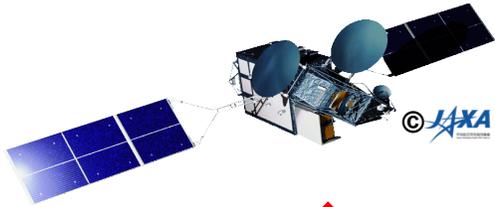
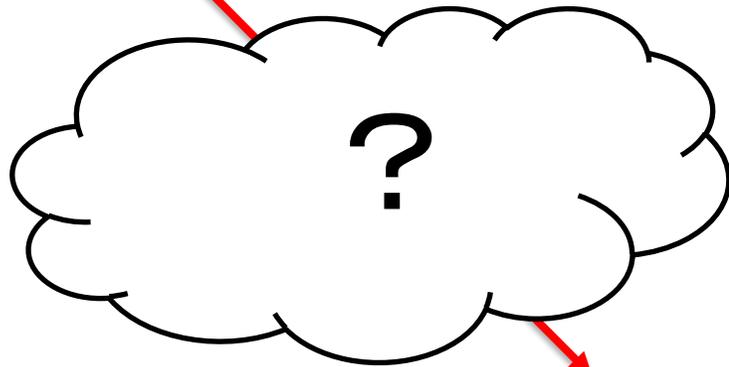
自由空間伝搬損失
 大気や降雨による影響
 建物等による 反射、回折や遮蔽
 移動におけるドップラの影響

様々な影響を受けて地球局へと到達

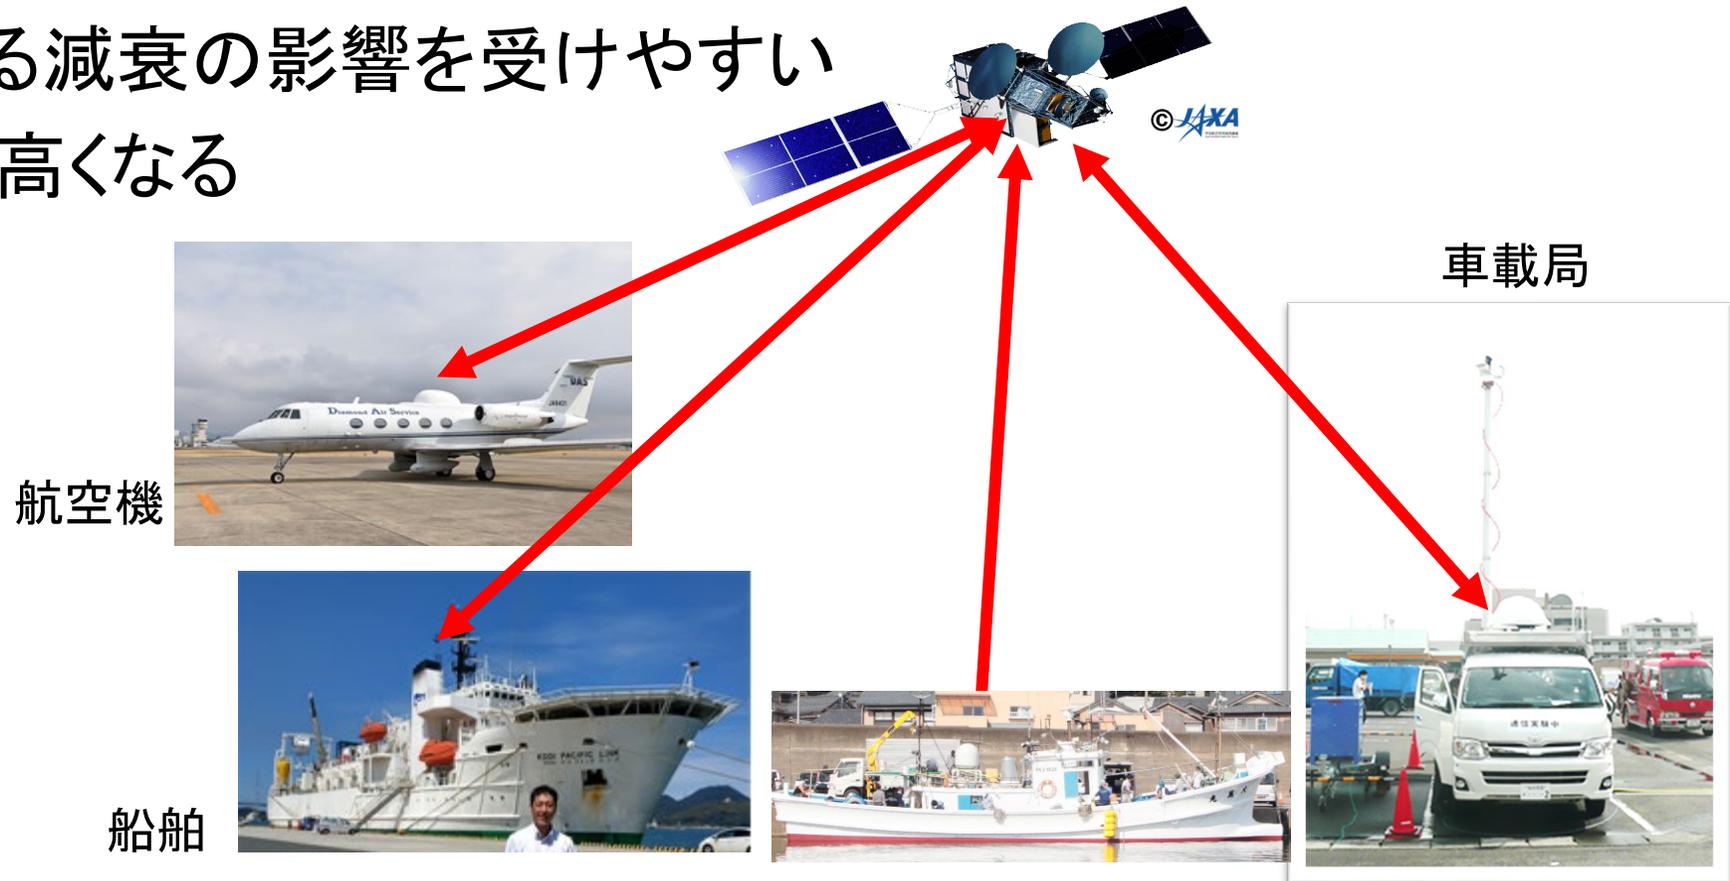
- 従来はL帯(1~2 GHz)、S帯(2~4 GHz)
→Ka帯(26~40 GHz)
 - 周波数が高くなることで使える帯域が広がり通信容量UP
 - 降雨による減衰の影響を受けやすい
 - 直進性が高くなる

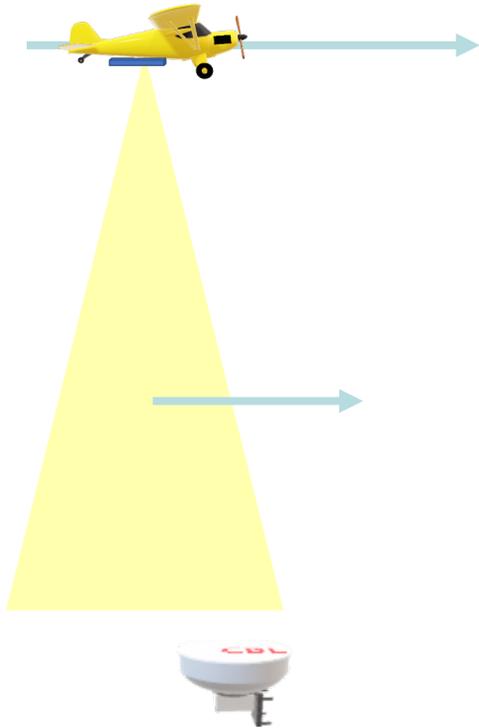
アンテナビーム評価
追尾特性評価

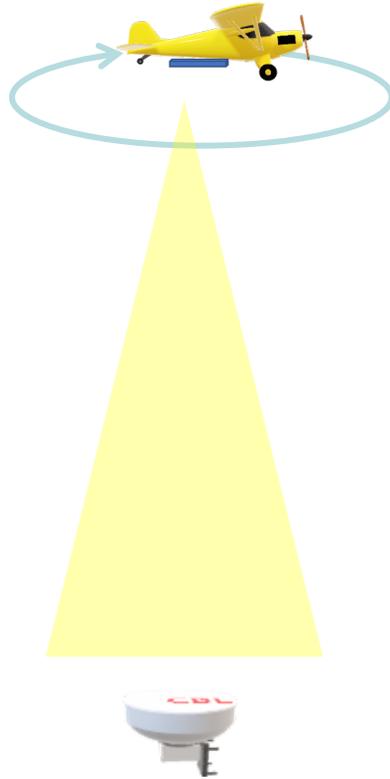
通信品質評価

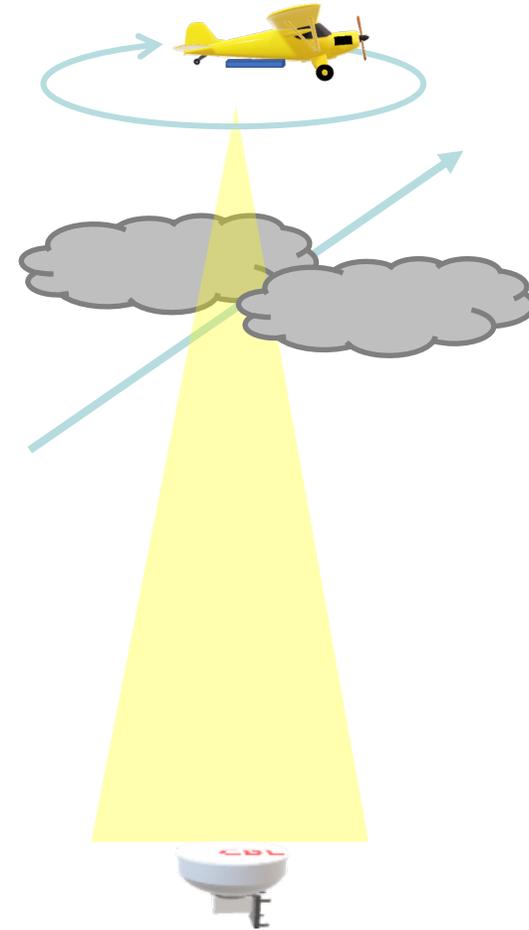
伝搬特性評価

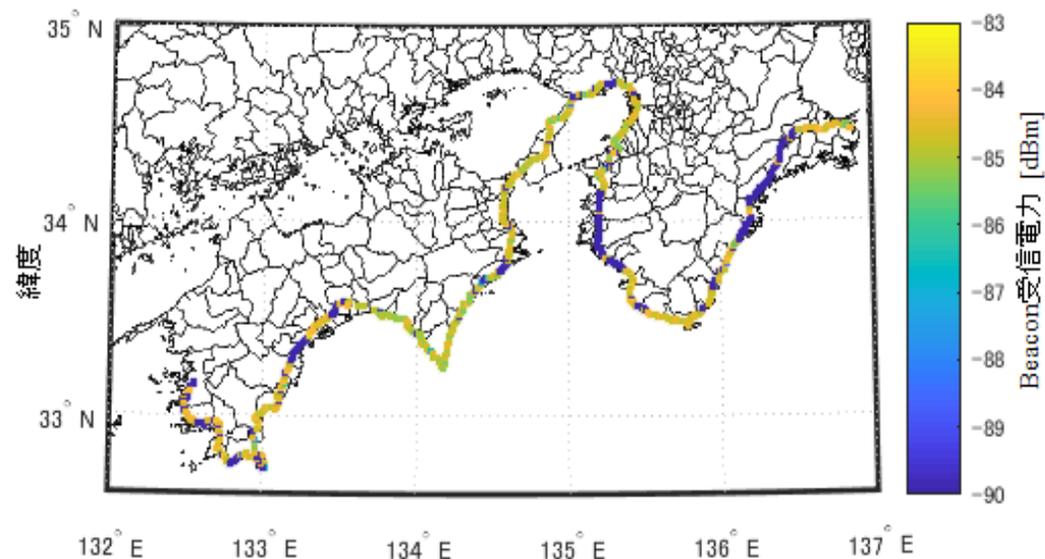
車載局を用いた 広域測定

＜四国近畿エリア＞ 経度

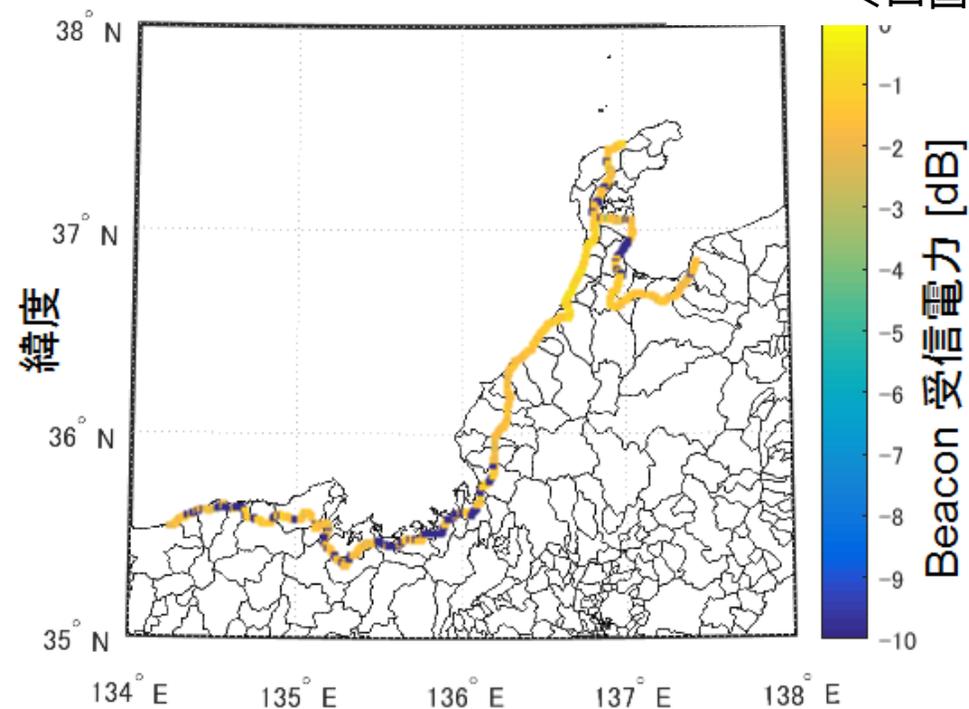
経度 <西日本日本海沿岸エリア>

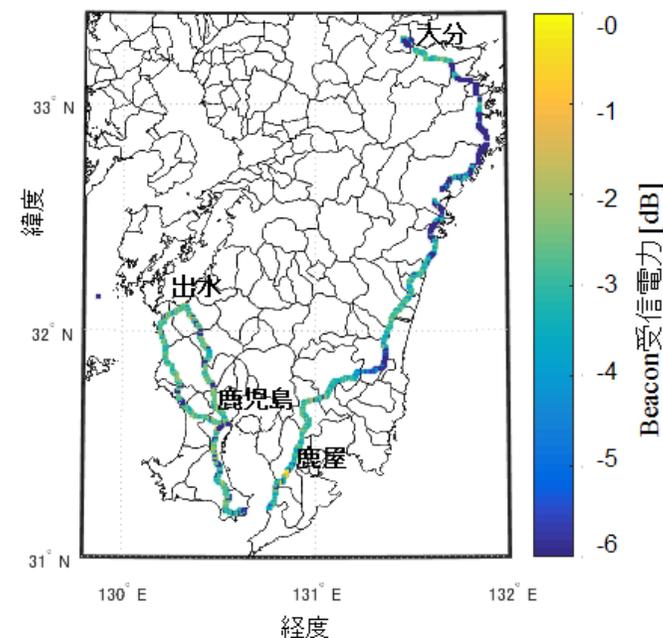
<九州エリア>

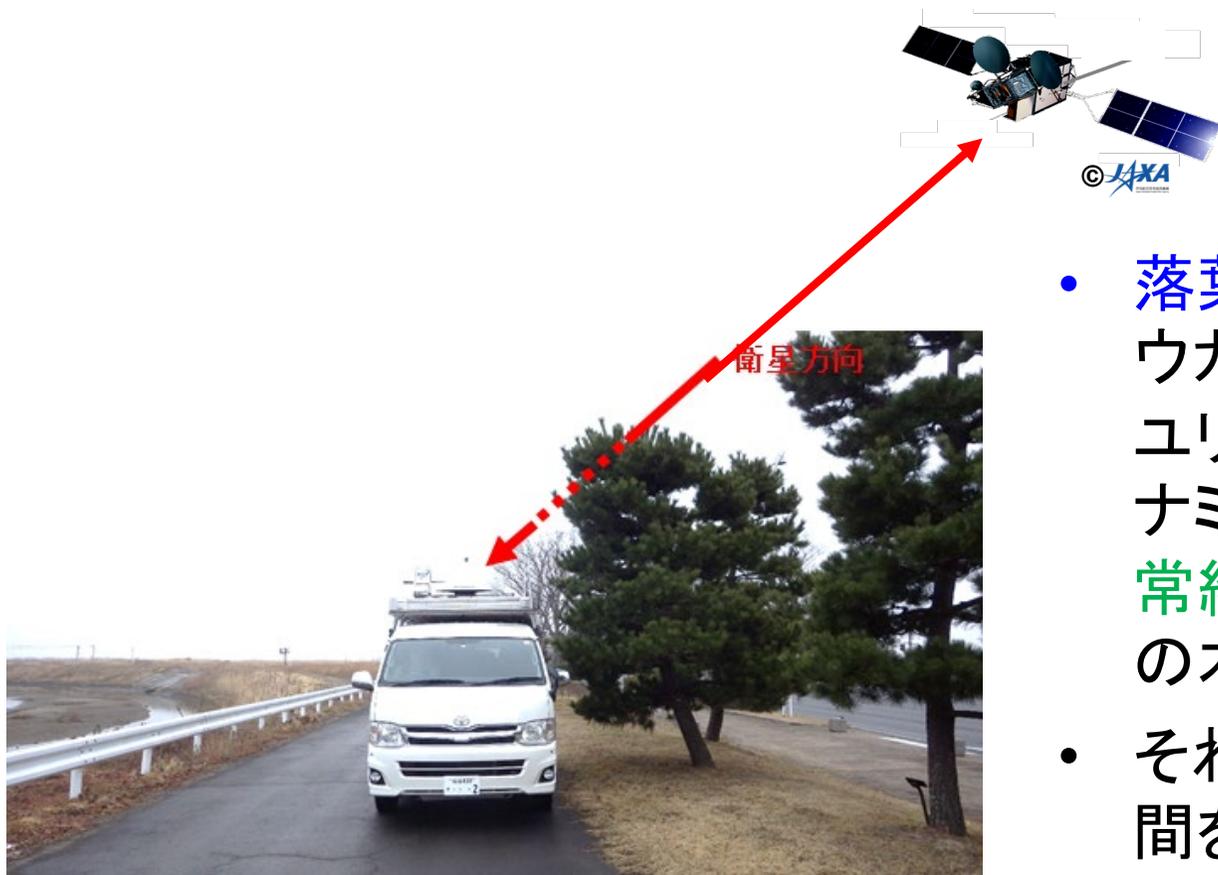
樹木による影響を測定

- 落葉樹**: 桜、メタセコイア、トウカエデ、ケヤキ、イチヨウ、ユリノキ、シナユリノキ、ハナミズキ、カツラ
- 常緑樹**: シラカシ, 松, モミの木
- それぞれの木について年間を通して測定しその影響について研究

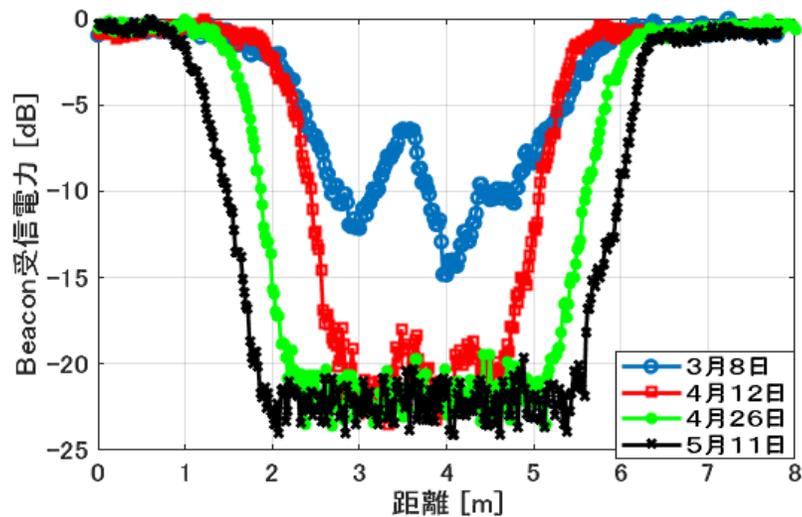
落葉樹：トウカエデ

- 落葉樹は葉の無い期間と葉が生い茂る期間とで減衰量が変化
- 常緑樹は電柱のような遮蔽物として電波を遮蔽

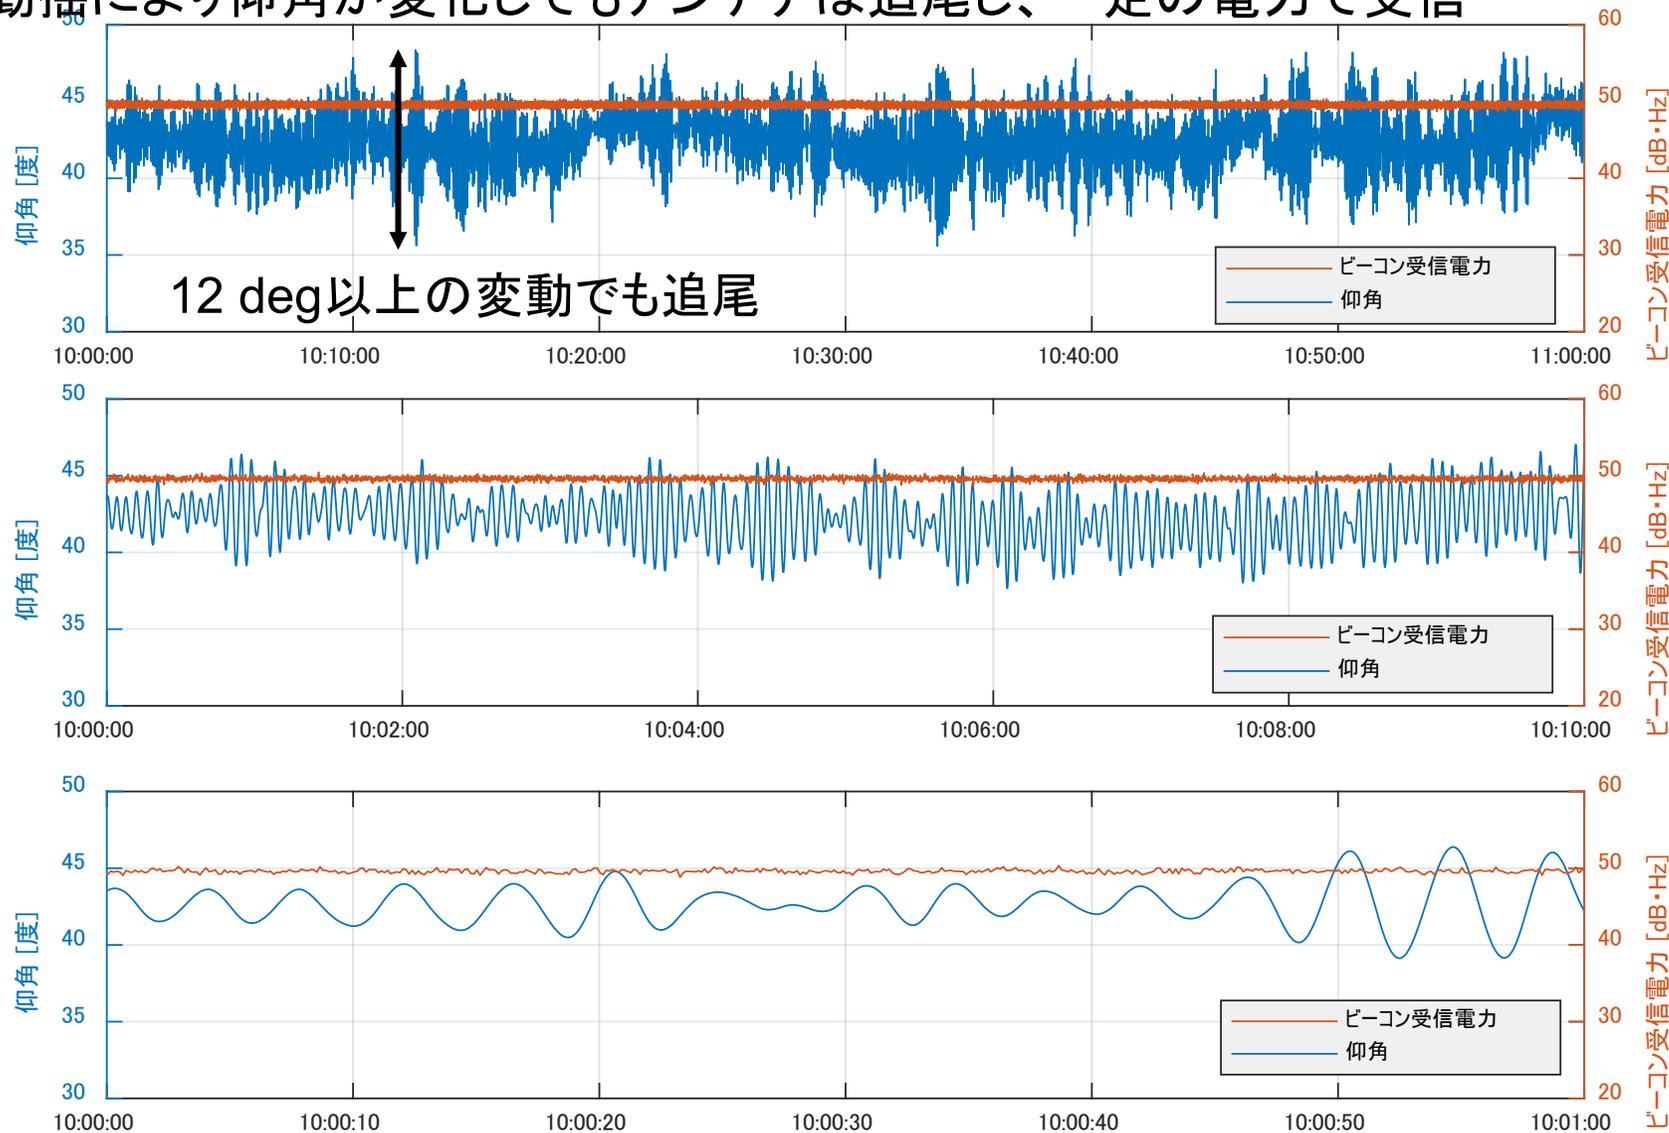
小型漁船の動揺中での追尾状況

- 波の動揺により仰角が変化してもアンテナは追尾し、一定の電力で受信

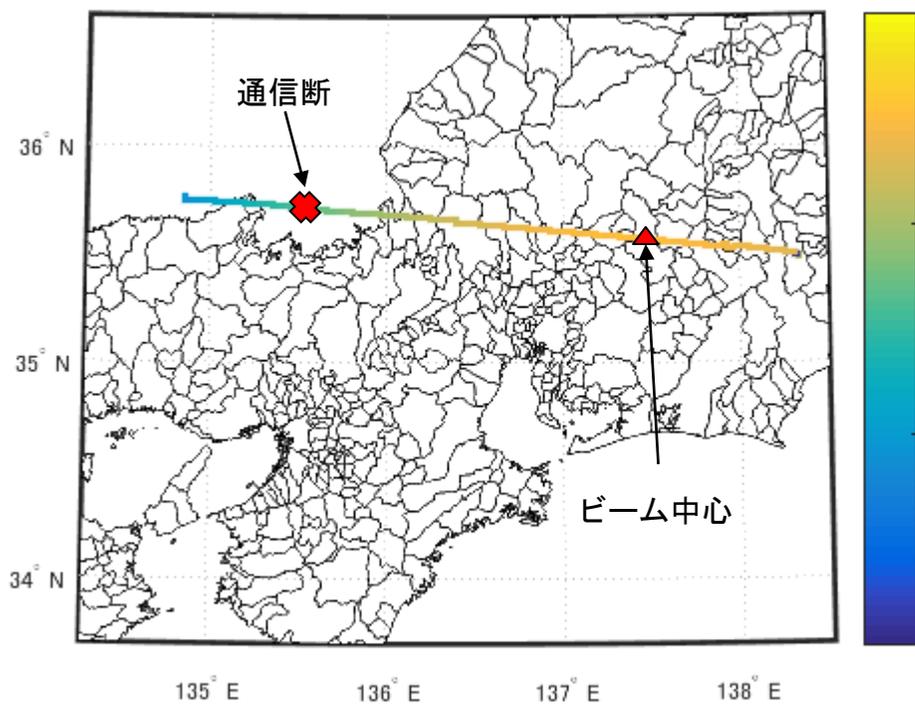
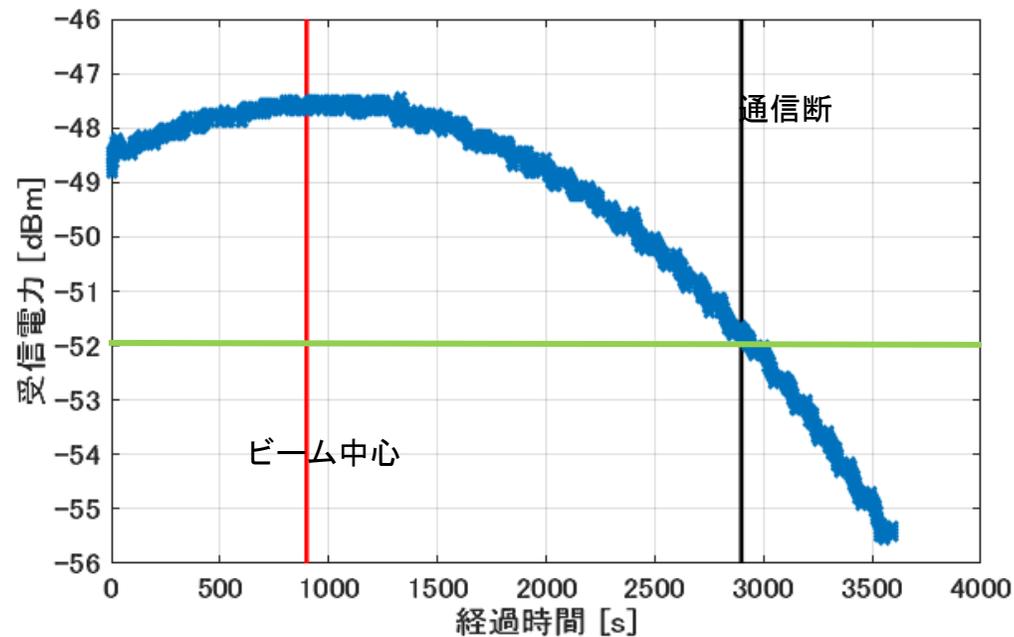
測定結果(再生系リファレンスバースト信号 受信レベル変動)

- 高度5300mにおいて直線飛行した際の受信レベルの変動
- ビーム中心付近で受信レベルのピークを記録
- 受信レベルが約-52dBmとなる地点で通信が途切れた

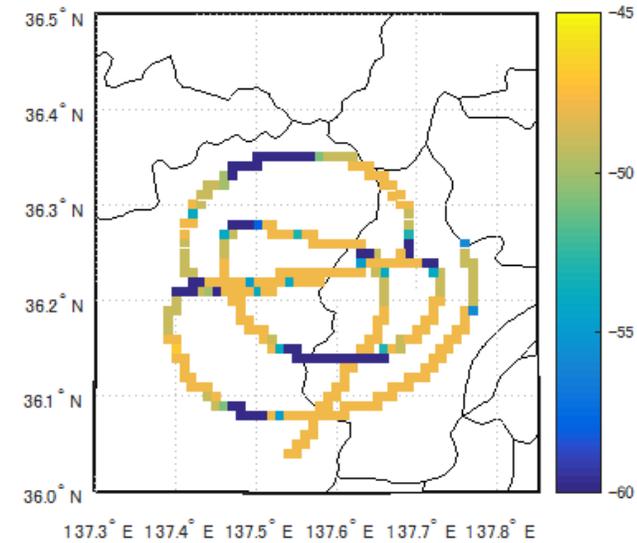
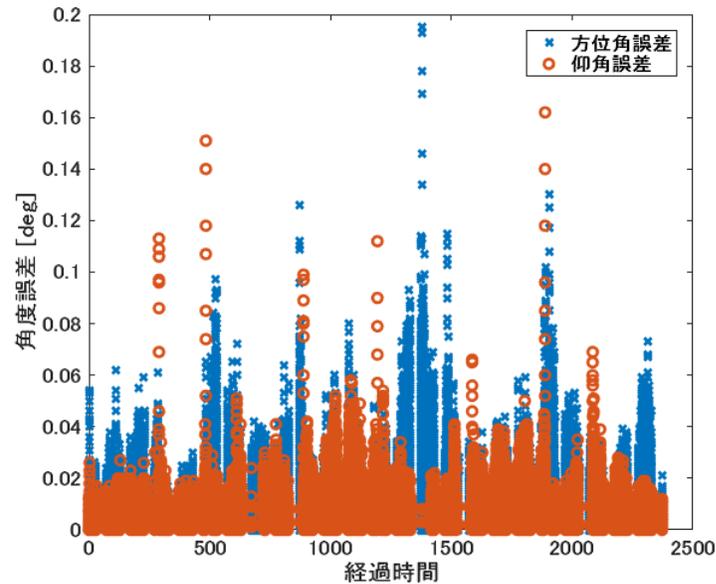
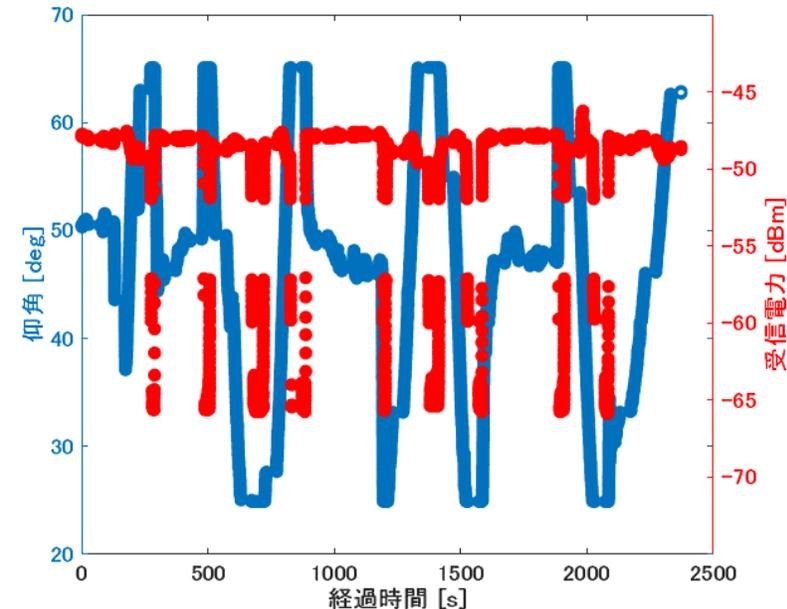
測定結果(アンテナ追尾特性)

- 8の字飛行を行い機体を傾け測定
- 方位角,仰角の誤差は最大でも0.2 deg以下であり、±0.5 deg以下の追尾精度を満足
- アンテナの駆動範囲を超える(機体が26°以上傾く)時に受信電力の低下を確認

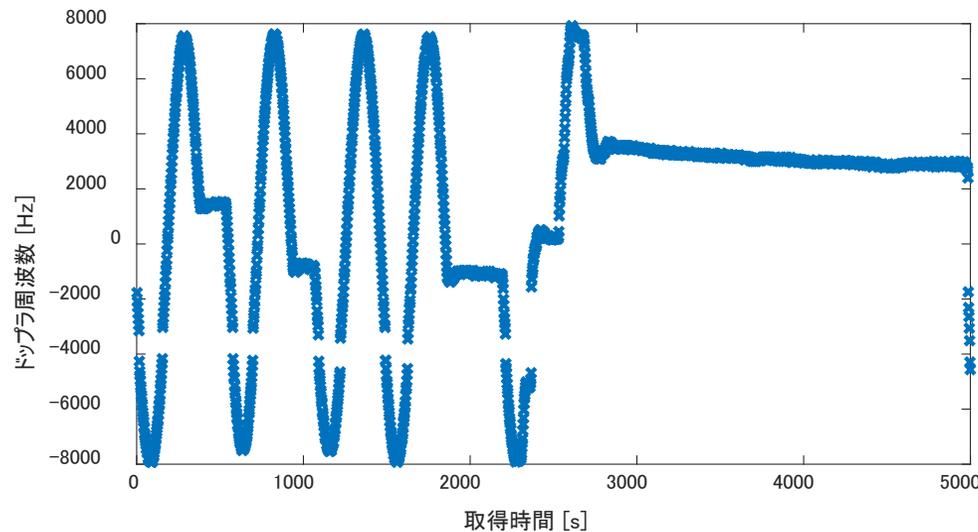
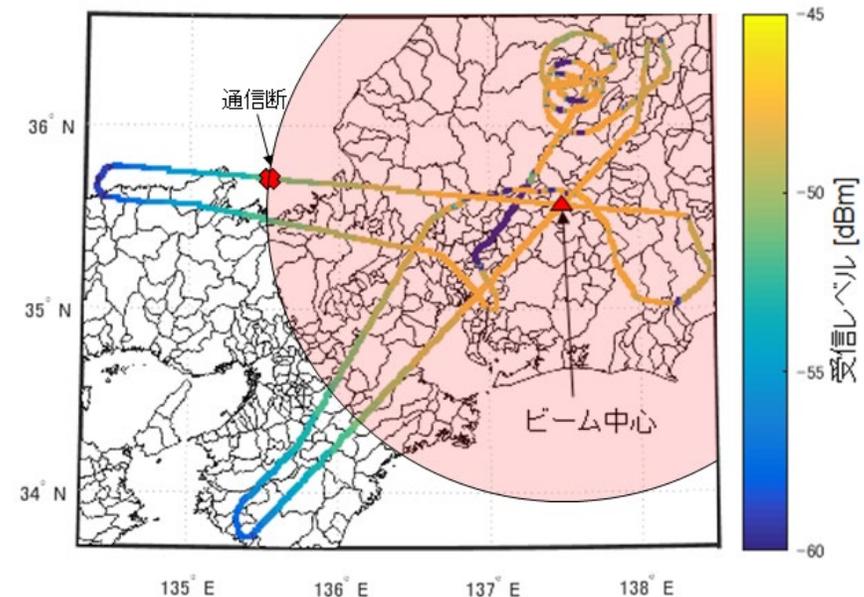
測定結果 (ドップラシフト特性)

- 2秒毎にBeacon信号(中心周波数:18.9 GHz)の中心周波数と電力を記録
- 中心周波数との差分によりドップラ周波数を導出
- 最大ドップラ周波数: 7.9 kHz (理論値8.2 kHz@720 km/h)
- 誤差 4 %程度で理論値と同程度の値となることを確認
- 高速移動体用のモデムを設計する際には移動体の速度より周波数追尾性能を設計可能

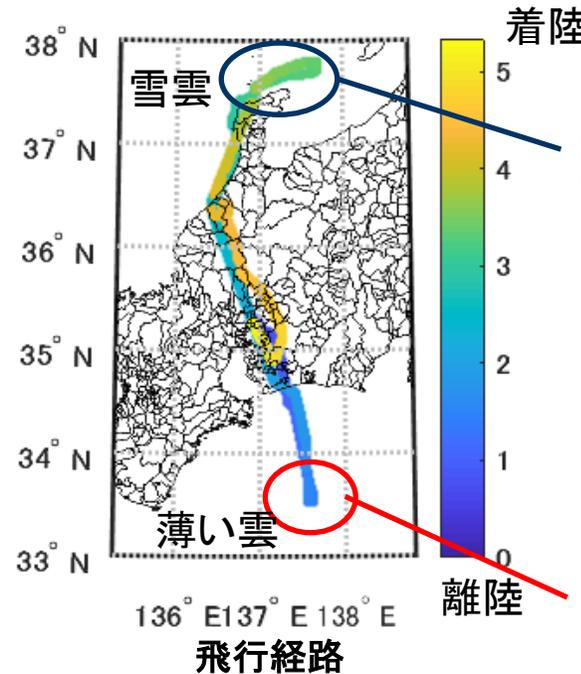
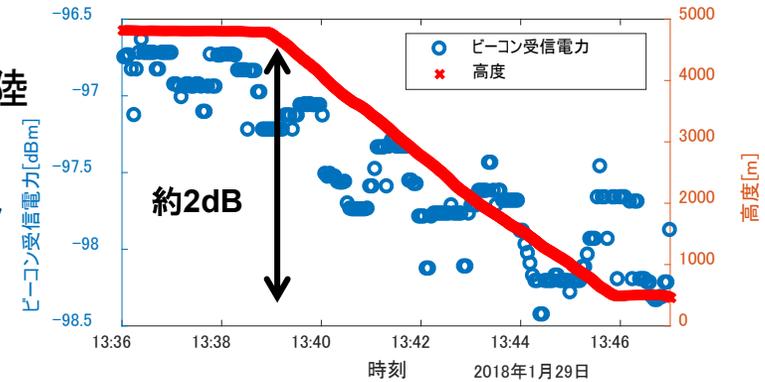
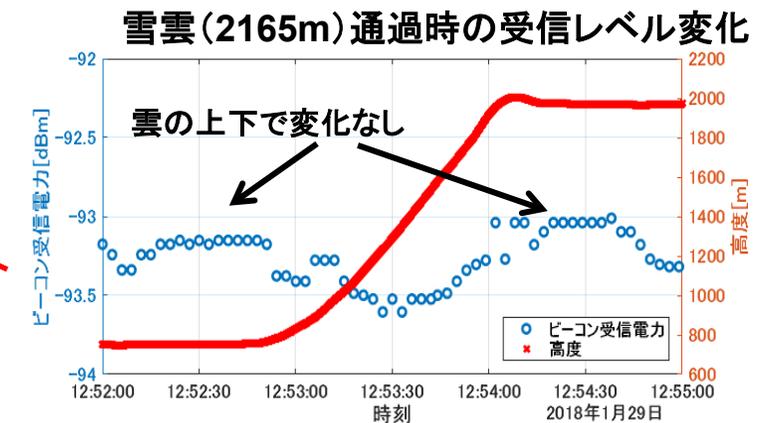
- 紀伊半島沖にある低層の薄い雲(厚さ670m)及び能登半島周辺の雪雲(厚さ2165m)の上空および下面飛行時のレベルの変動を測定

薄雲(670m)通過時の受信レベル変化
