鹿島34mアンテナ2001年 年次報告書

この報告は2001年のアンテナ現況、使用状況、保守、修理、改修等を記述して、アンテナの現状を把握するとともにアンテナの安定した運用に資することを目的としている。

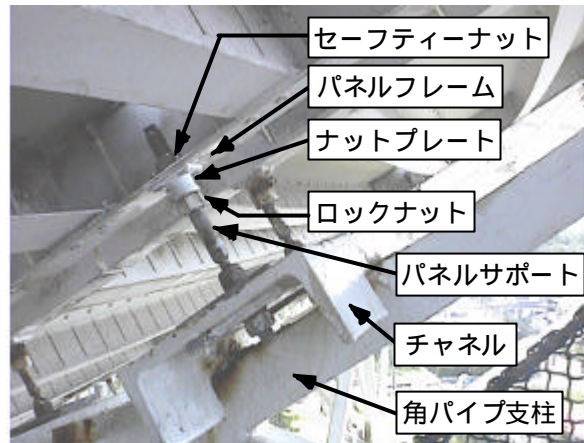
図10 背面構造部と主鏡パネルの結合

34mアンテナの背面構造部と主鏡の結合は図10に示されるような構造になっている。角パイプ支柱の上にコの字型のチャンネルが溶接され、その上に、パネルサポートが立ち主鏡背面のパネルフレームに固定されているナットプレートと接続されている。パネル上部には穴がありパネルサポートを廻して鏡面調整がなされる。調整後にパネルサポートが緩まないようにロックナットで固定している。

腐食が進行しているのは主にナットプレート、チャンネルと支柱の溶接部である。腐食が特に進行している部分では図11のようにナットプレートがほとんどなくなっているものもある。

ナットプレートが腐食してもパネルが強風により飛ばされないように図10にあるようにパネルフレーム上側にセーフティナットを追加している。

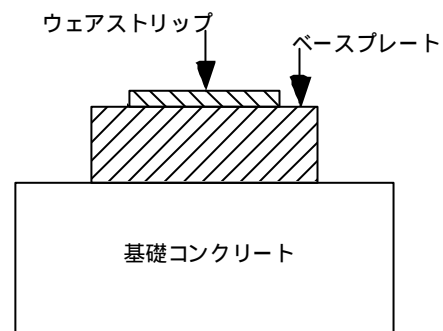
図 16 AZ トラックの断面図

¹ AZレールはベースプレートの上にウェアストリップと呼ばれる金属板を固定する構造になっている。(図 16)

(9) 折損 AZ レールボルトの交換

AZ トラックは図 16 のように基礎コンクリートの上にベースプレートがあり、ベースプレ
