NICT/VLBIグループ 機関報告

情報通信研究機構 鹿島宇宙技術センター
時空標準研究室

2016年11月高所作業車を使った簡易補修と調査を実施。

主鏡背面の錆び調査結果と特に激しい所の写真

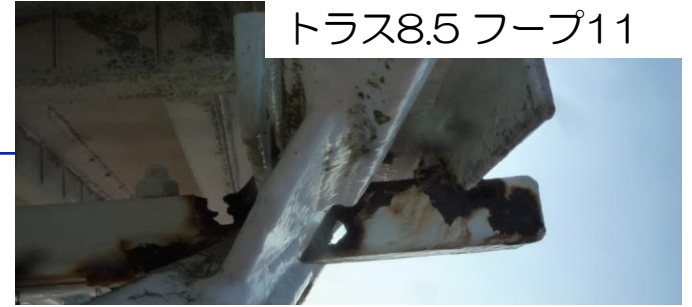
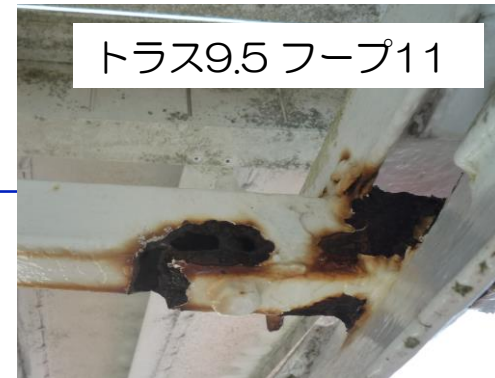
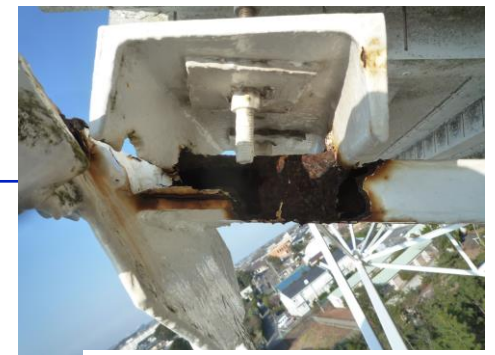
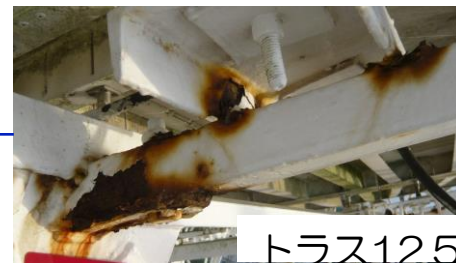
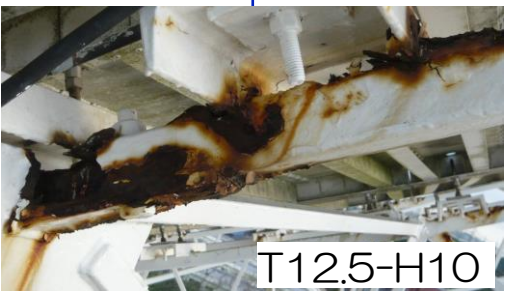
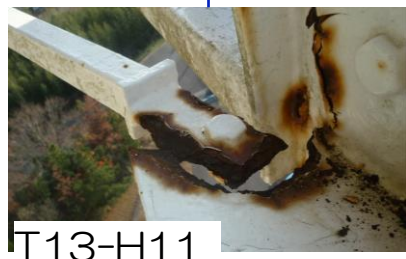
- 穴空き
- 減肉
- 要ケレン・塗装

損傷部分の写真: 特にひどいところのサンプル

- ▶ 溶接箇所は熱による皮膜劣化→錆びやすい。
- ▶ 狭い対象箇所→ケレンが十分できない。
- ▶ 無理な・短い工期設定。
- ▶ サビ減肉によってケレンをしっかりと実施すると、鋼材が無くなって強度が落ちる。

今回見つかった損傷箇所は、安全上問題がある。

大規模な補修が必要と判断し、対象箇所特定・状態把握のため
