鹿島34mアンテナ 2003年

年次報告書

通信総合研究所 電磁波計測部門 宇宙電波応用グループ

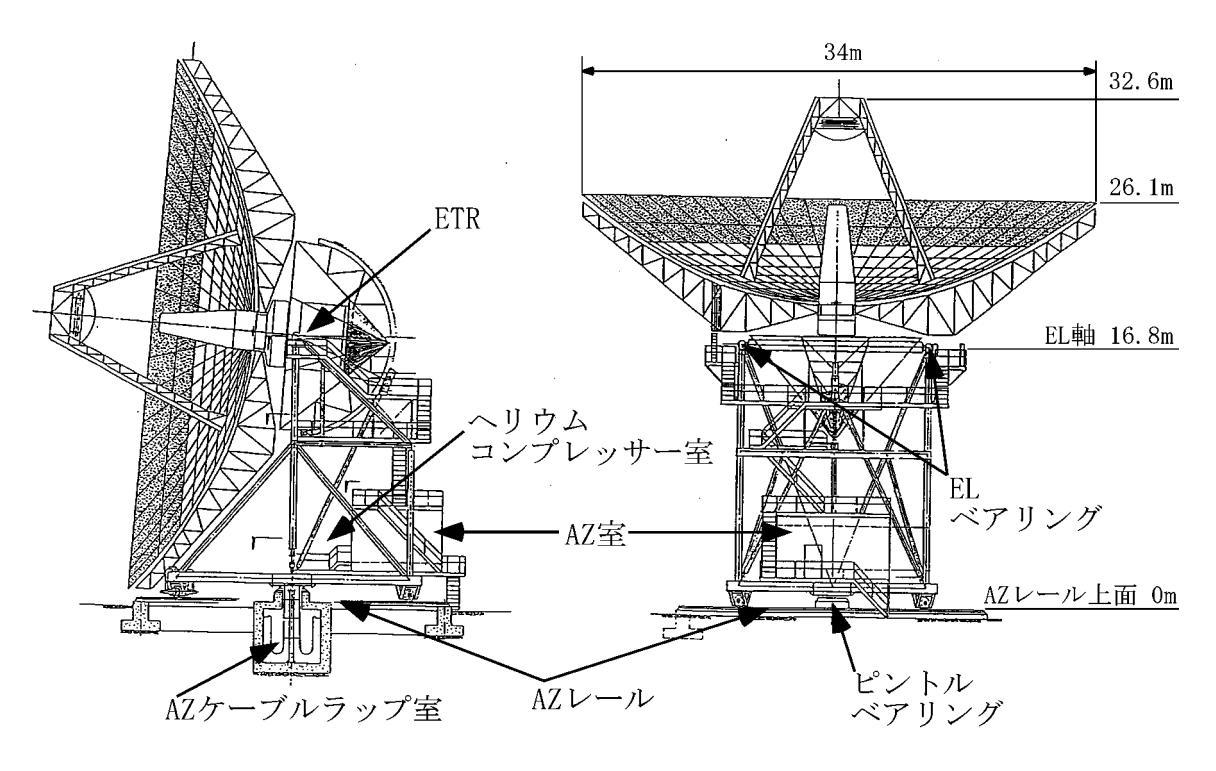
図 2:34mアンテナ各部の名称

本年次報告で使用する略語は以下の通りである。また、アンテナ各部の名称を図2に示す。

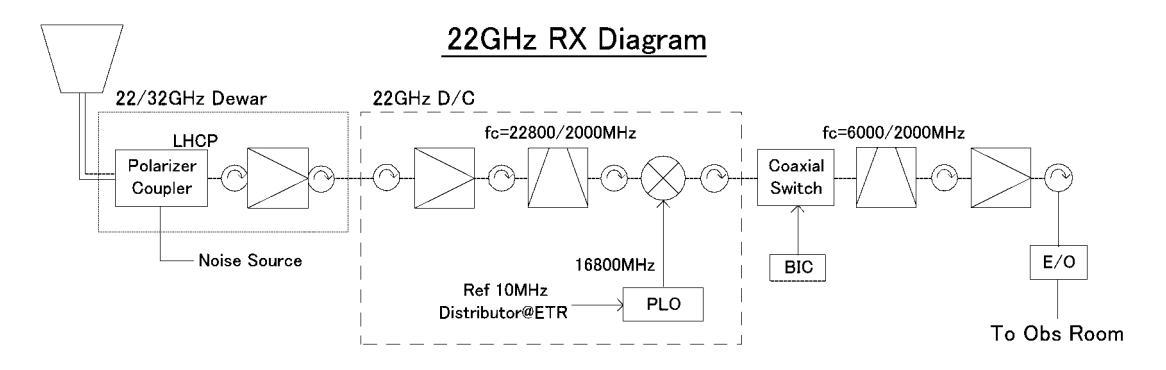
図 3: 22GHz 帯受信機ブロックダイアグラム

K帯受信機ブロックダイアグラムを図3に、デュワー内部接続を図4に示す。受信偏波はLHCPであるが、 デュワー内部の導波管接続を変更することによりRHCPも受信可能である。K帯はデュワー入力部分に水滴が 付着して受信機雑音温度(T_{rx})が上昇することがあるので(T_{rx}が225Kの例があった)、観測前にはノイズダイ オードによりシステム雑音温度(T_{sys})の測定を行い、受信機状況を確認することが望ましい。T_{sys}が上昇してい た場合はデュワー接続部の導波管を取り外して水滴を吹き飛ばす作業が必要である。現在、水滴付着防止方法を 検討中である。

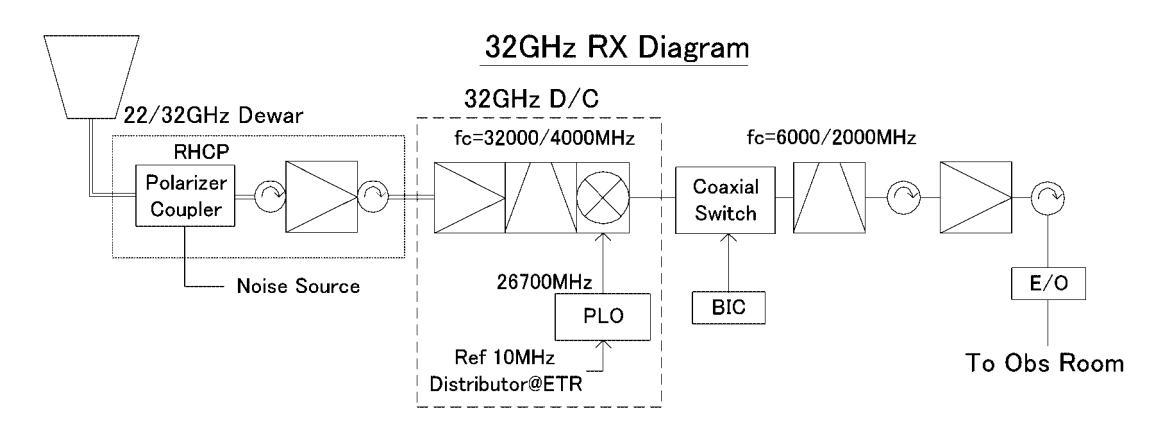
図 5: 32Hz 帯受信機ブロックダイアグラム

Ka 帯受信機ブロックダイアグラムを図 5 に、デュワー内部接続を図 6 に示す。 Ka 帯は 2002 年 12 月 25 日に Taurus A による初受信 (ファーストライト) に成功して、その後、2003 年は木星等を受信して副反射鏡較正を試 行した。受信偏波は RHCP であるが、デュワー内部の導波管を交換することで LHCP も受信することが可能で ある。

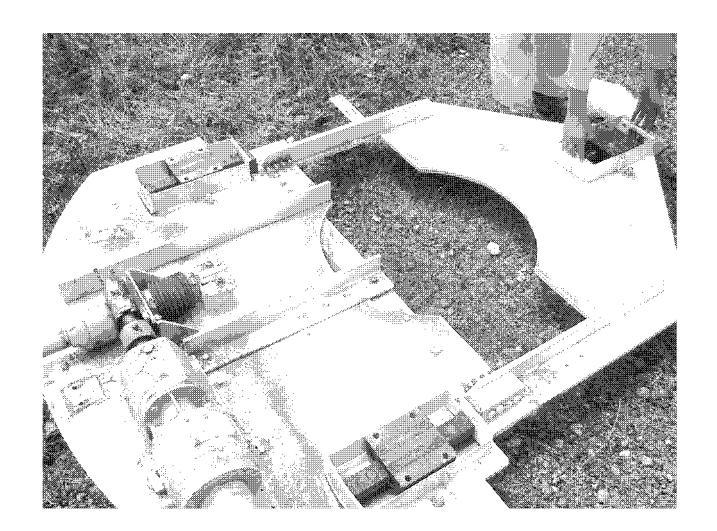
副反射鏡の駆動機構にはリニアベアリングが使用されている。X、Y軸のリニアベアリングは副反射鏡を地上 に降ろして保守する2年毎にグリスアップを行っており、前回のグリスアップは2001年7月に実施した。43GHz 帯受信機の組み込みが完了した2001年10月から、2003年7月までの2年間は、43GHz受信系の調整、および 観測のために副反射鏡が頻繁に駆動された。また、22/32GHz帯受信機が2002年12月に設置されたことにより、 22GHz帯受信の場合にも5軸機構を駆動して受信することになった。こうした駆動頻度の増加により、リニアベ アリングのグリス切れが発生してリニアベアリングが腐食し、Y軸が2002年3月に、X軸が2003年6月に駆動 できなくなった。

図 13: 分解された 5 軸駆動機構。 Y 軸のモータ、アクチュエータ、リニアベアリング 3 組が見える。

そこで、随時リニアベアリングのグリスアップができるように 2003 年保守時にX、Y軸のリニアベアリング に給脂用のホースを取り付けた。保守のために分解された5軸機構のY軸を図13に示す。リニアベアリングは図 13 に見られる物と同様なプレート3枚に挟まれており、給脂用のホースを取り付けるまでは5軸機構を地上に降 ろして5軸機構分解時のみグリスアップを行っていた。腐食したリニアベアリングを図14に示すが、ベアリン グのボールがグリス切れを起こし、腐食している。

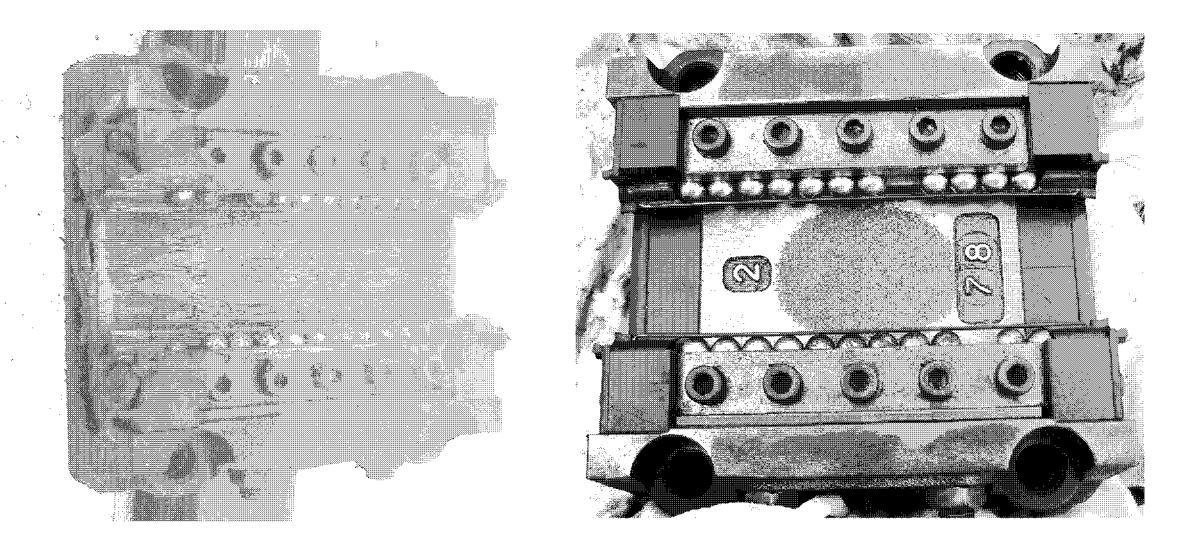
図 14: 手入れ前のリニアベアリング

図 15: 手入れ後のリニアベアリング

手入れ後のリニアベアリングを図 15 に示す。ベアリング機構の細部まで分解、清掃、給脂してベアリングがス ムーズに移動できるように手入れを行った。手入れ後、レールに取り付けられたリニアベアリングを図 16 に示

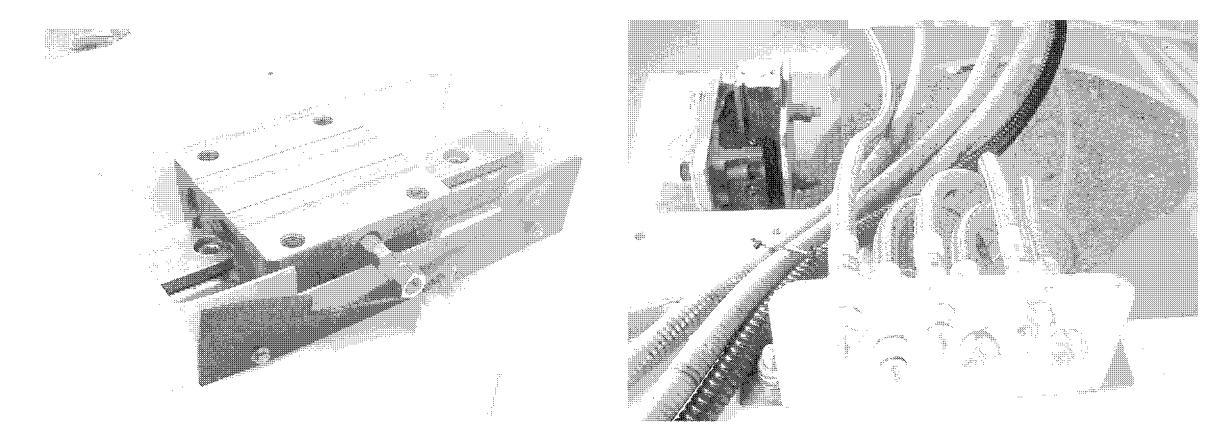
図 16: 給脂ホース取り付け口が取り付けられた X 図 17: 効率的に給脂できるように、各リニアベア 軸リニアベアリング リングからの給脂ホースは1か所にまとめた。

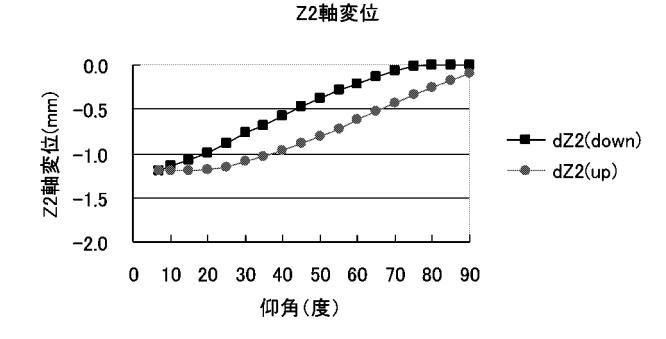
副反射鏡取り付け直後は、図 18 に示すようにZ 2 軸の変動が 1.2mm 程度と大きくなったので、原因を調査した結果、LVDT の取り付けナットが緩んでいることが発見された。増し締め後は図 19 に示すように保守前と同

図 18: 副反射鏡取り付け直後のZ2軸の仰角に対する変位量

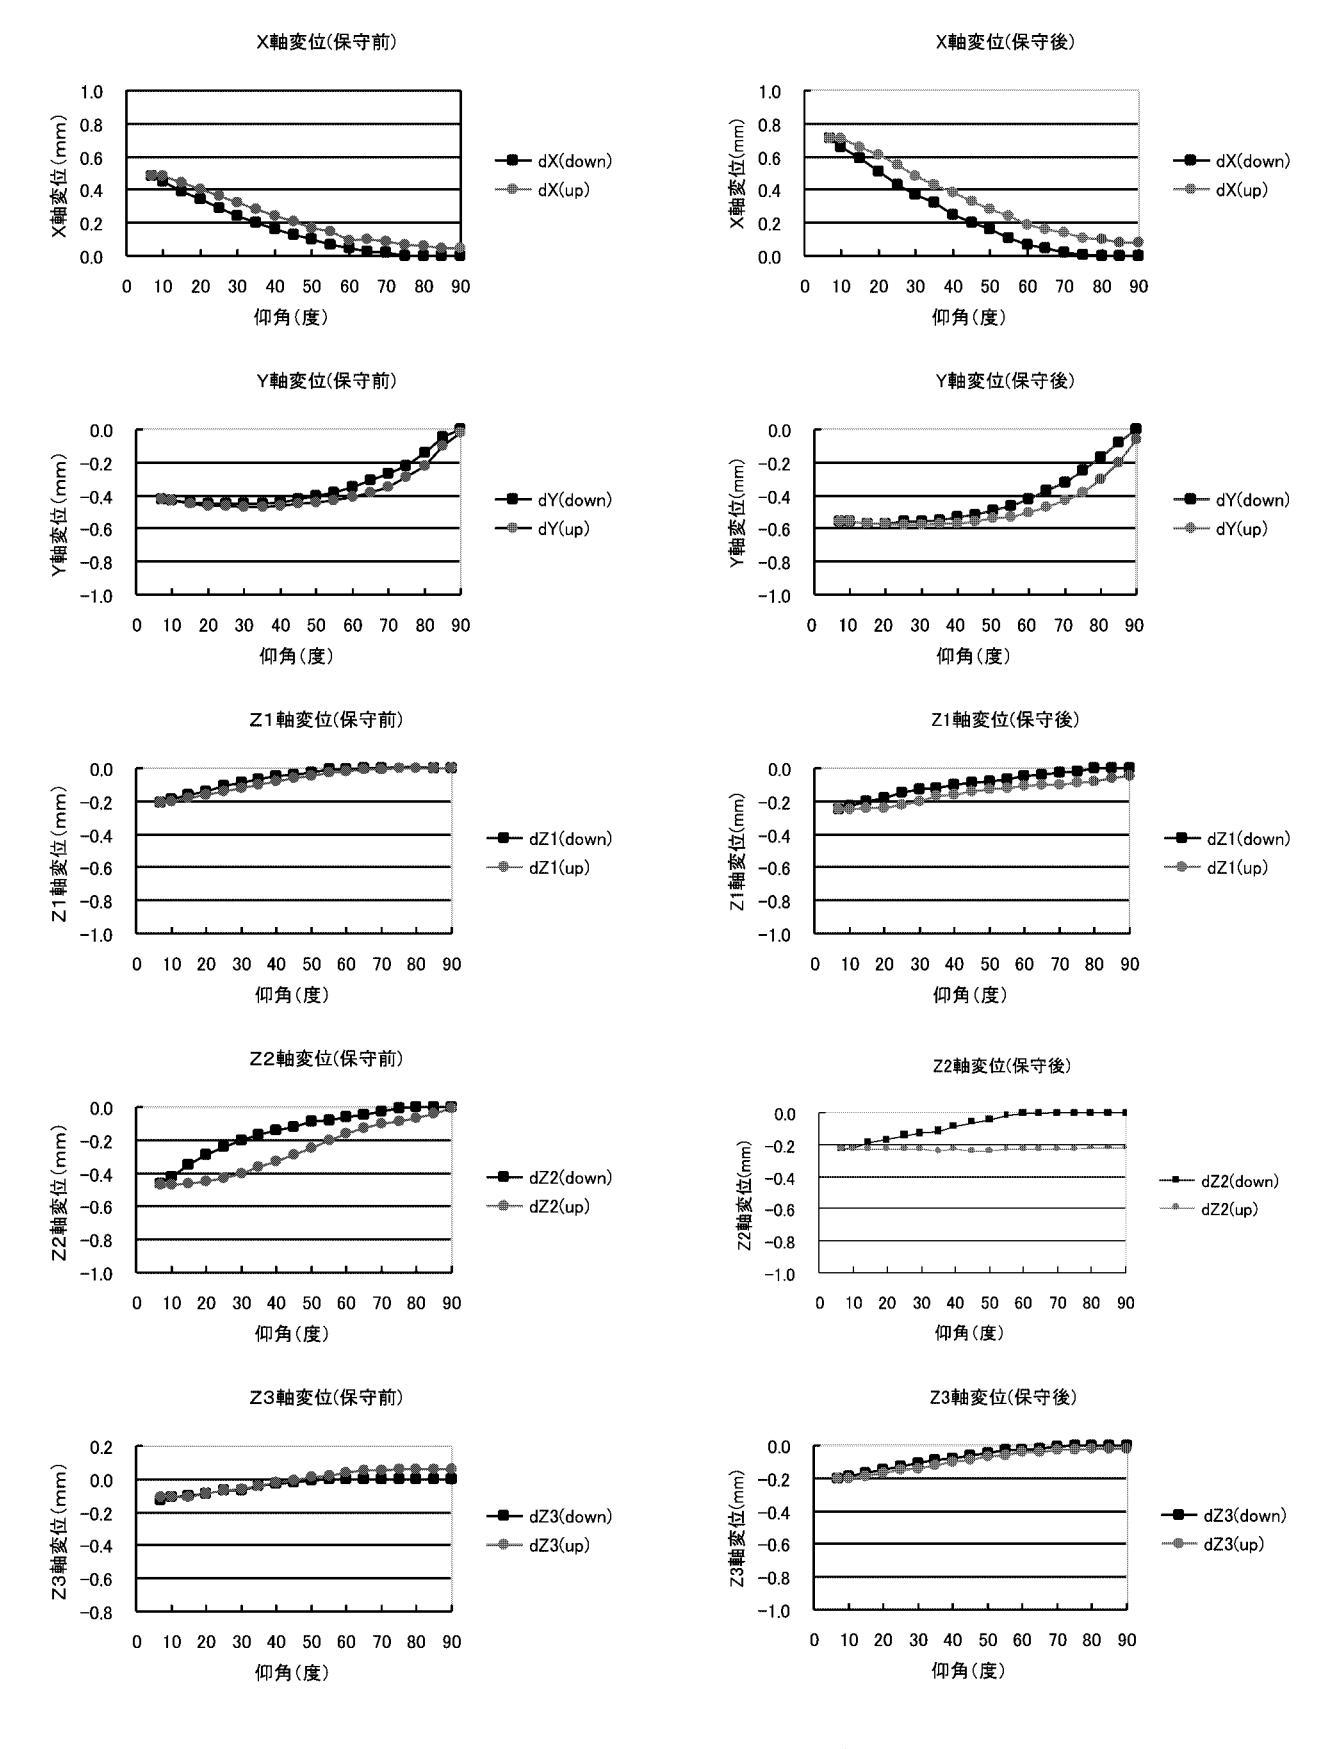
様な変化を示すようになった。図 19 は仰角を 90 度から 7 度まで変化させ、その後、90 度まで戻したときの各軸 の初期値からの変位の様子である。X、Y軸は 0.6~0.7mm 程度、Z1~Z3 軸は 0.2mm 程度の変位量である。

図 19: 保守前(左)と保守後(右)の各軸の仰角に対する変位量

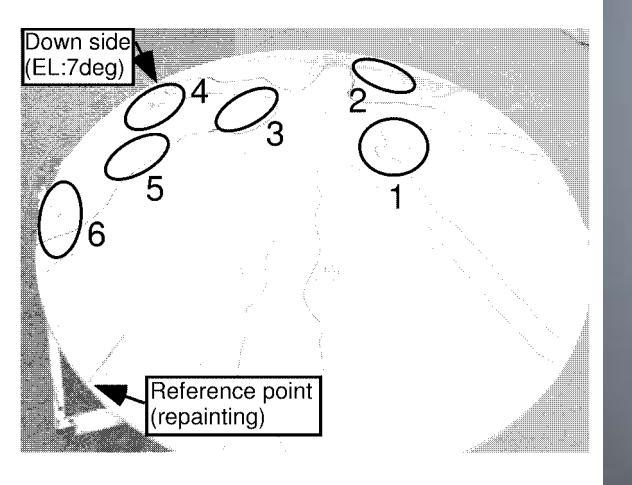
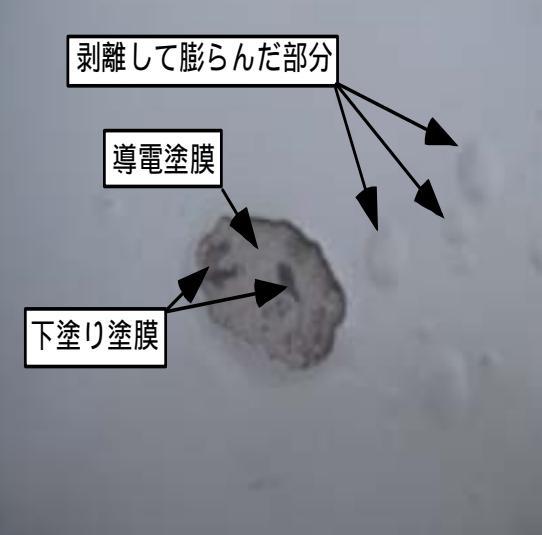
2003年の定期保守時、副反射鏡表面に多数の塗料の剥離によると思われる膨らみが見つかった。副反射鏡の 再塗装は1998年7月に行っているが、1999年、2001年の点検時には見られなかったので、この多数の膨らみは 2001年から2003年の間に発生したと考えられる。発生箇所を図21に、点1の中の一部分の拡大写真を図22に 示す。塗装は膨らんでいたが塗膜に割れは見られなかった。副反射鏡の塗装構造は図23に示すようになってお り、何らかの原因により水が進入して丈夫な上塗り、中塗り塗膜を押し上げていると考えられる。剥離面の状況 を確認するために塗膜の一部を切り取り調査したところ導電塗料は下塗り、中塗りの双方の塗膜に付着していた。 膨らみの進行を防止するためと反射面の変化を少なくするため、比較的大きな膨らみは上塗り、中塗りの塗膜を 除去して、ウレタン塗料2回塗りによる補修塗装を行った。

図 21: 剥離箇所の分布。副鏡表面の6か所に大小多数の膨らみが発生した。膨らみの最大直径は15mm 程度である。

図 22: 図 21 の点 1 の拡大図。導電塗膜の一部は剥 がれて中塗り塗料に付着した部分もあるが、下塗り 側にもほとんど残っていた。

43GHz 帯受信機の組み込みが 2001 年 10 月に完了し、22/32GHz 帯受信機が 2002 年 12 月に設置されたこと により、副反射鏡較正のために太陽追尾を繰り返していたが晴天時の太陽追尾による副反射鏡の温度上昇が原因 と疑われるので、太陽追尾時の鏡面温度測定を行う予定である。

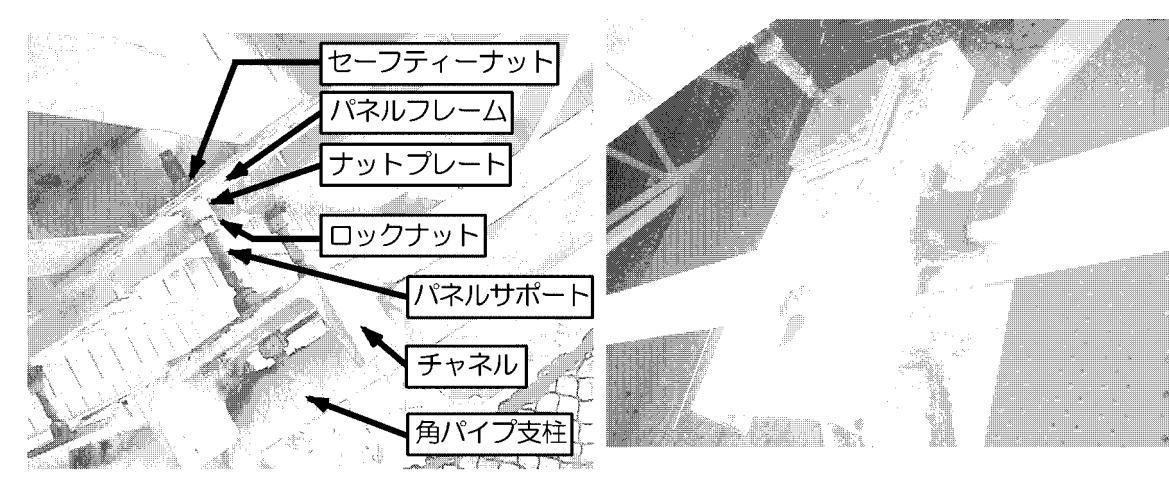
図 24: 背面構造部と主鏡パネルの結合

34m アンテナ主鏡背面構造は中央から放射状に伸びる角パイプ支柱 (トラス) に図 24 に示すように主鏡パネル を結合するためのチャネルが取り付けられている。

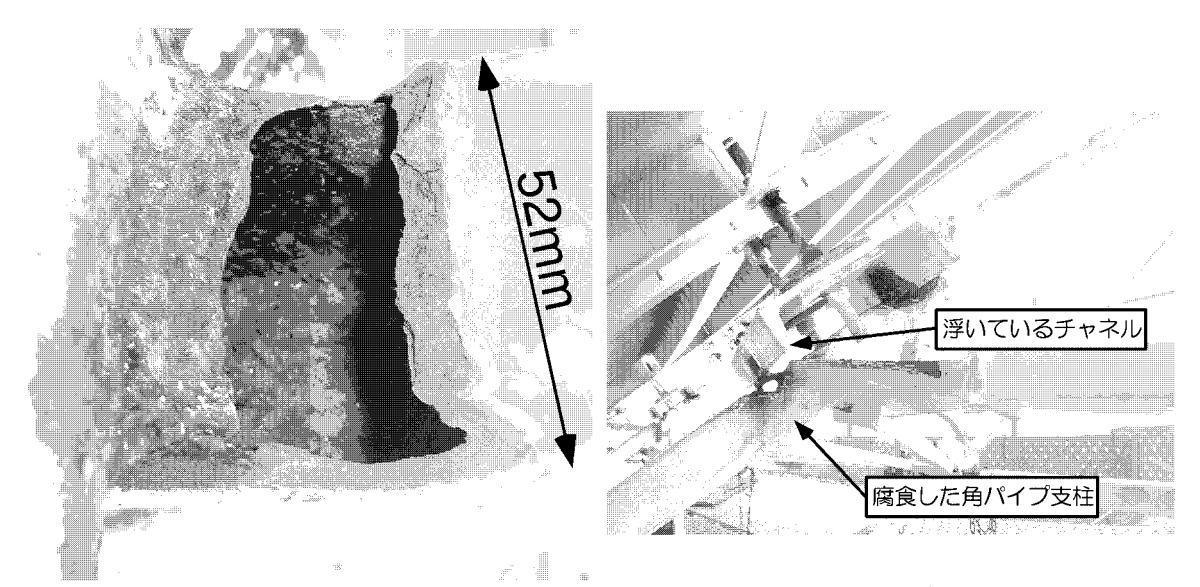
図 25: 主鏡パネルをはずして上側から見た典型的 な腐食部分の例

図 27: 更に腐食が進行した例

図 26: 腐食箇所の拡大。支柱とチャネルの取り付 け部分が腐食している。

背面構造部の腐食は主にトラスのチャネル取り付け部分で発生している。これは、建設時の溶接時に防錆加工 が不備であったことが主因と考えられる。主鏡パネルをはずして上側から見た典型的な腐食部分の例を図 25 に、 その拡大図を図 26 に示す。近年は更に腐食が進行しており、図 27 のようにケレン (錆等の除去)の結果、チャネ ルがほとんど浮いてしまう個所もでてきている。この結果、後述するように主鏡の面精度の劣化を引き起こし始めている。1998年の点検時、腐食によりトラスのチャネル取り付け部分の穴空きが見つかったため、1998年~2000年の期間、腐食状況を考慮して、図28に示すように海側に面していたトラス1~24~17を外周からパネル5枚分の補修塗装、補修溶接を行った。この補修では後述するナットプレート交換も同時に行った。

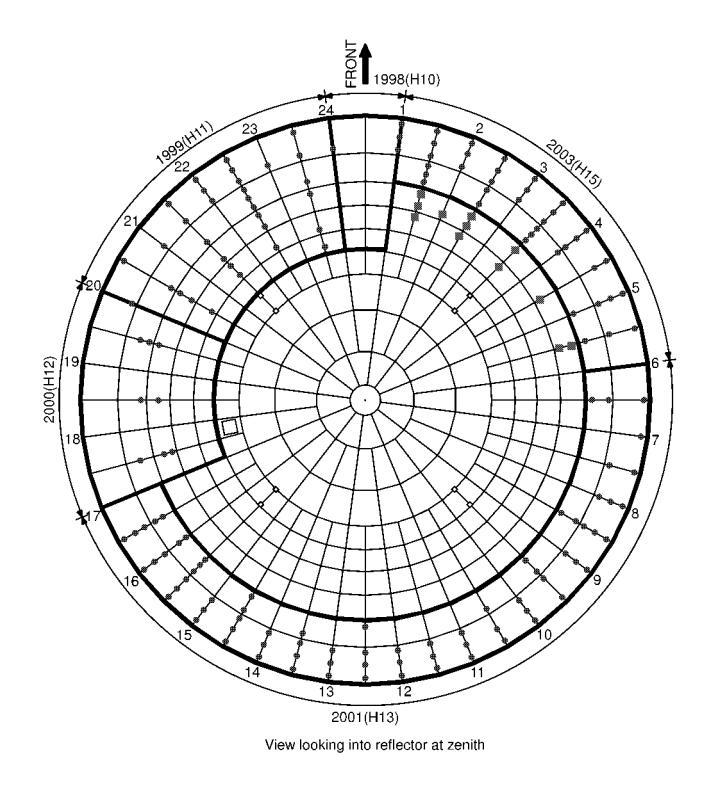
図 28: 補修溶接およびナットプレート交換範囲(太線で囲んだ部分)とトラスに穴の空いた位置

2000年に工事を実施した際に、トラス 17~1 にも多くの穴が認められたため、結局、全周にわたって補修を 実施することとなった。腐食が特に進行している外周からパネル2枚分を優先して実施することにして、2001、 2003年の工事で外周の補修を完了した。図28にはトラスに空いた穴の位置もプロットした。穴は図26、27に示 すようにチャネルがトラスに取り付けられた付近で発生しているので、チャネル付近の穴の有無を丸印でプロッ トしたものである。2003年に実施した範囲より内周側にある四角印は作業予定範囲外であったが手が届く部分で あったので、補修溶接を実施したものである。

1999 年から 2000 年にかけて実施したトラス 24 から 17 ではチャネル・トラス接合箇所の約 30% に穴があった が、2001 年に実施したトラス 17 から 6 では、59% に、2003 年に実施したトラス 6 から 1 では 65% に穴が空い ていた (トラス 24 から 17 では外周からパネル 5 枚分の補修を行っているが、他と比較するために外周から 2 枚 分を集計した)。アンテナ建設後、早い箇所では 10 年目頃から穴が空き始め、腐食の進行とともに順次、穴の数 が増加している状況である。

各穴から1m程度離れた場所3か所を超音波厚さ計で測定したところ、いずれも肉厚は2.5mmであった(図 30)。このことから、密閉空間であった角パイプ内側の腐食はほとんどなく、穴の補修のみで背面構造部の強度 は保つことができると考えられる。2001年から外周からパネル2枚分の補修を優先して実施してきたが、外周か ら3枚目のパネルが固定されているチャネル付近は、既に約50%に穴が空いている。角パイプ支柱の強度を低下 させないためにも、トラス17~1までについて、外周からパネル3枚目から5枚目までの範囲の補修を早急に実 施する必要がある。

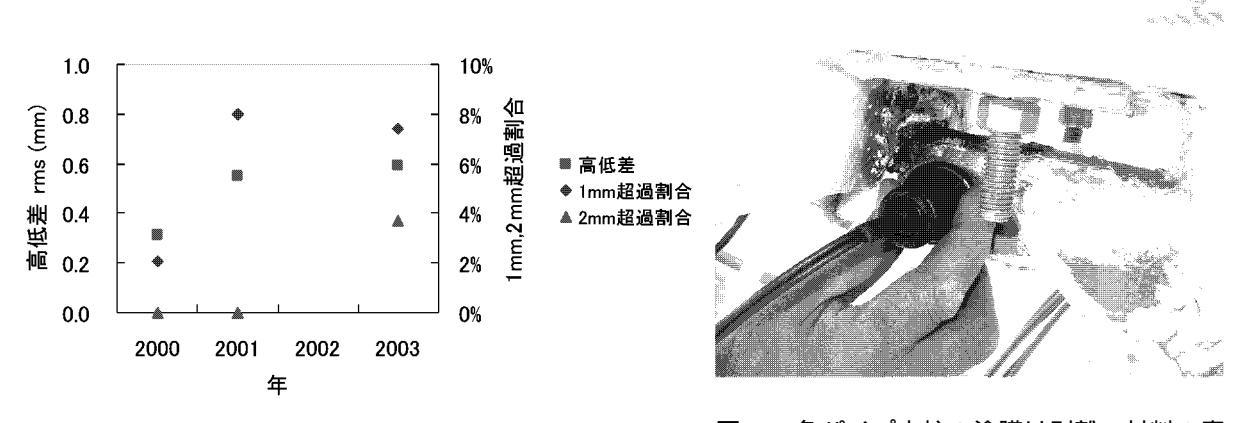
図 29: 隣接パネルとの高低差の経年変化

背面構造部の補修工事と合わせて腐食しているナットプレート(主鏡パネルと背面構造部を結合している部品で あり、詳細は図24を参照)の交換も行っている。2000年以降のナットプレート交換では、デプスマイクロメータ により隣接パネルとの高低差を測定することで、ナットプレート交換後のパネル位置復元を行っている。隣接パ ネル間の高低差の平均(rms)と高低差が1mmまたは2mmを超過した割合をプロットしたものが図29である。

なお、2000年は外周部5枚を交換しているが、他の年と比較するため外周部2枚のみのデータをプロットして いる。34mアンテナは建設時、鏡面精度は0.17mm(rms)で調整されている。隣接パネル間の高低差が面精度を 代表すると仮定すると2000年は0.31mm(rms)、2001年は0.55mm(rms)、そして2003年には0.59mm(rms)と 大きくなっていること、高低差が1mmを超える割合が2003年では7%、そして従来なかった2mmを越えるも のも発生していることから、背面構造部の腐食によるパネル面の精度劣化が年々進行しているものと考えられる。

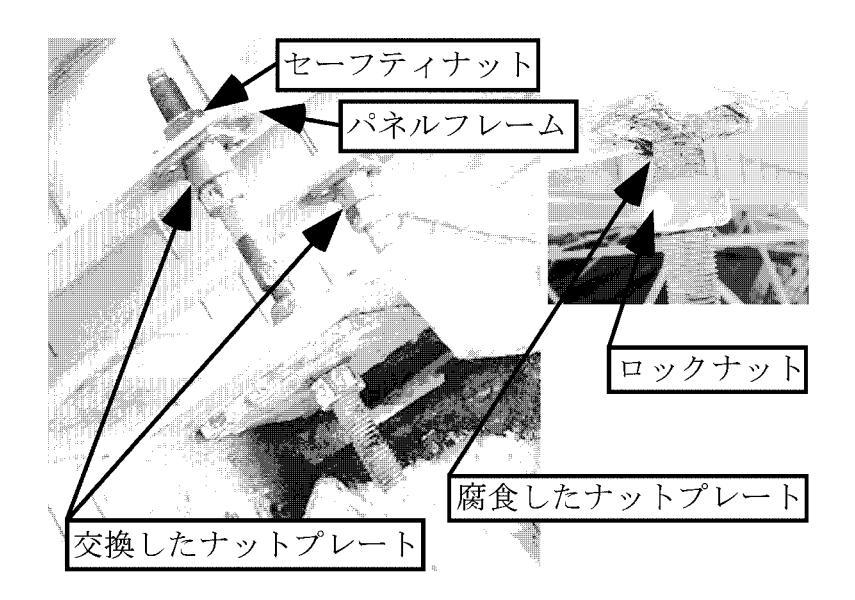
主鏡パネルと背面構造部を結合しているナットプレートの腐食状況を図 31 に示す。ナットプレートの腐食によ リパネルフレームがロックナットの位置まで落下すると、鏡面精度が保てなくなるので、ナットプレートの交換 を行っている。

図 31: 右図は、パネルフレームを固定しているナットプレートの腐食が進行した例。本来は左図 (交換後) のよう にナットプレートとロックナットが密着しているのが正常な状態である。

34m アンテナのナットプレートは全部で 1692 個あるが、外周からパネル 5 枚分を固定しているナットプレート 1152 個の腐食が進行しており、この部分について全てのナットプレート交換が必要と考えている。2003 年までに 768 個 (67%)の交換が完了した。未交換の 33% についても鏡面精度維持のため交換が必要である。

なお、ナットプレートは図 31 に示されるようにパネルフレームを下側から支える構造となっているが、ナット プレート腐食によるパネル飛散を防止するため、パネルフレームの上側からセーフティナットを全数入れている。

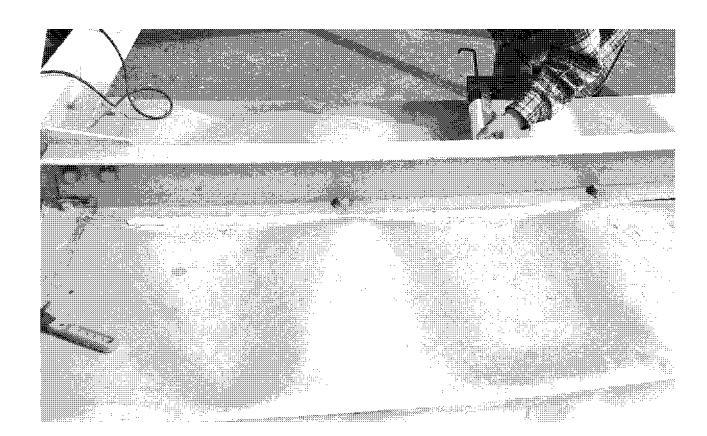
34m アンテナの AZ レールは雨水等による腐食を防止するために、レール全体をカバーで覆っている。AZ レール表面の所々に直径 10~20mm 程度の円形に腐食する部分が発見された。レールカバーに水をかけて調査した結果、AZ レールカバーの固定ボルト穴のシーリングが劣化して浸水し、レール上に雨水がたまり腐食を進行させていることが分かった。そこでボルト穴のみでなくカバー支持鋼材の周辺までシールを行い (図 34)、雨漏りを止めたところ、AZ レールの円形状の腐食を防止することができた。

図 34: AZ レールカバーの防水 ボルト穴のみではなく、支持鋼材とカバーの間もシーリングを行い防水した。

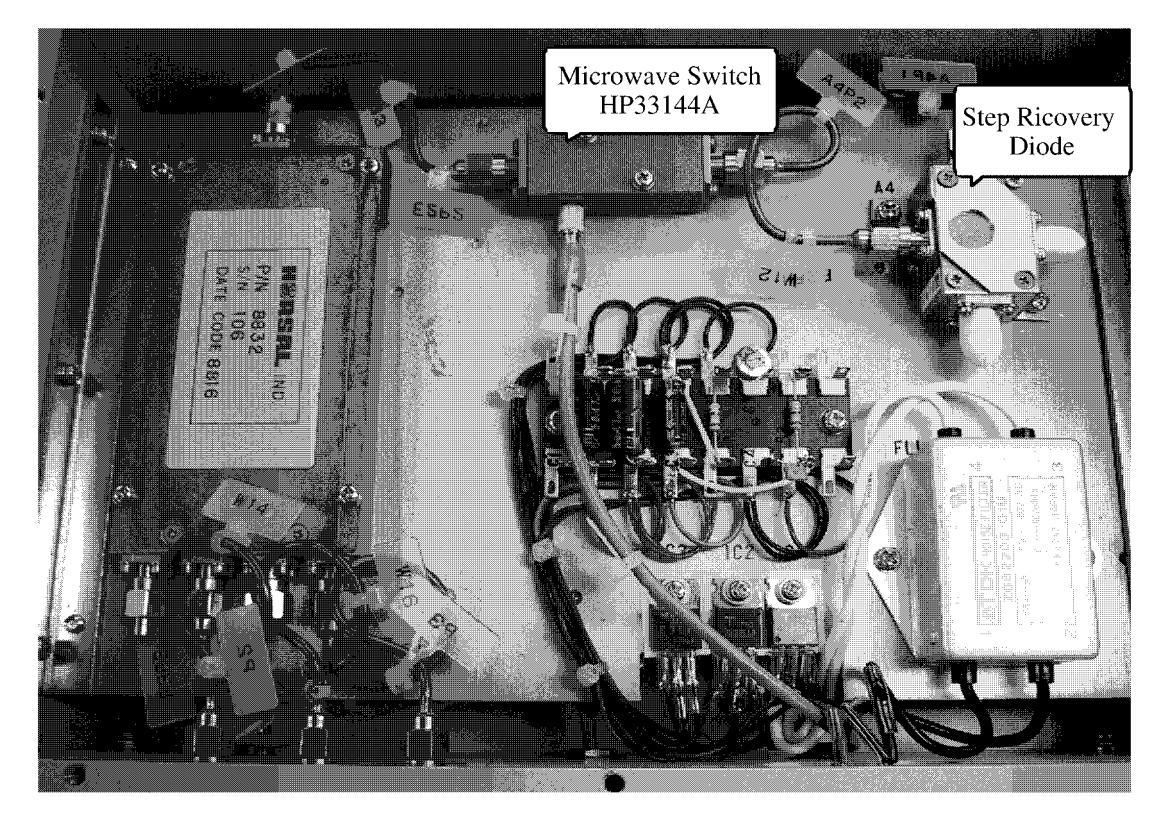
図 35: Pcal ユニットの内部。電源部と SRD, マイクロ波スイッチ、デバイダが見える。背面にマイクロ波スイッ チを駆動するロジック回路が入っている。 ステップリカバリダイオードの代替品として、HEROTEC Inc. 社 (http://www.internix.co.jp/products/herotek/srdcj.htm)のCGA100B(18 GHz までの komb トーン発生出力) を購入し、動作確認など行う予定である。

結論 Pcal 信号の不調の原因は、Pcal アンテナユニットの SRD およびマイクロ波スイッチが破損したことが原 因と考えられる。マイクロ波スイッチの破損に伴って、これをドライブしているロジック回路の 100 オーム抵抗 が焼き切れたのであろう。HP 製の同マイクロ波スイッチ(通過帯域 DC-18GHz、スイッチング速度:7ns 以下) は製造中止になっており、今回幸いにも 26m アンテナの Pcal アンテナユニットがあったため、SRD とマイクロ 波スイッチを交換して復旧できた。またロジック回路の 100 オーム抵抗も交換した。

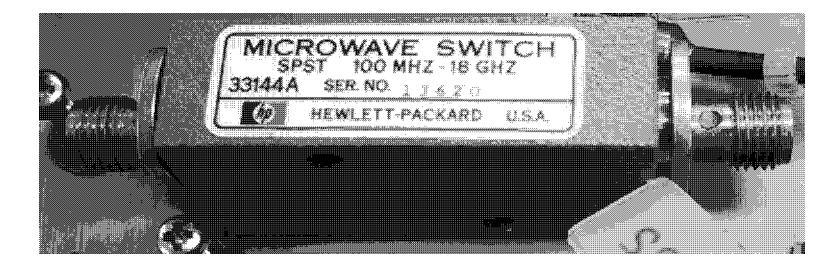
図 37: 破損したマイクロ波スイッチ HP33144A. スイッチング速度 (Transision time) 7ns 以下。現在は製造が中止されている。

での RF 信号をスイッチングできる優れたスイッチであったが、現在製造中止になっている。この代替品として、Custom Microwave Components Inc.(http://www.customwave.com/prodcap.htm)のCMCS0337(立ち上がり/立下がり速度 2-4ns,周波数帯域 18GHz)を現在取り寄せている。

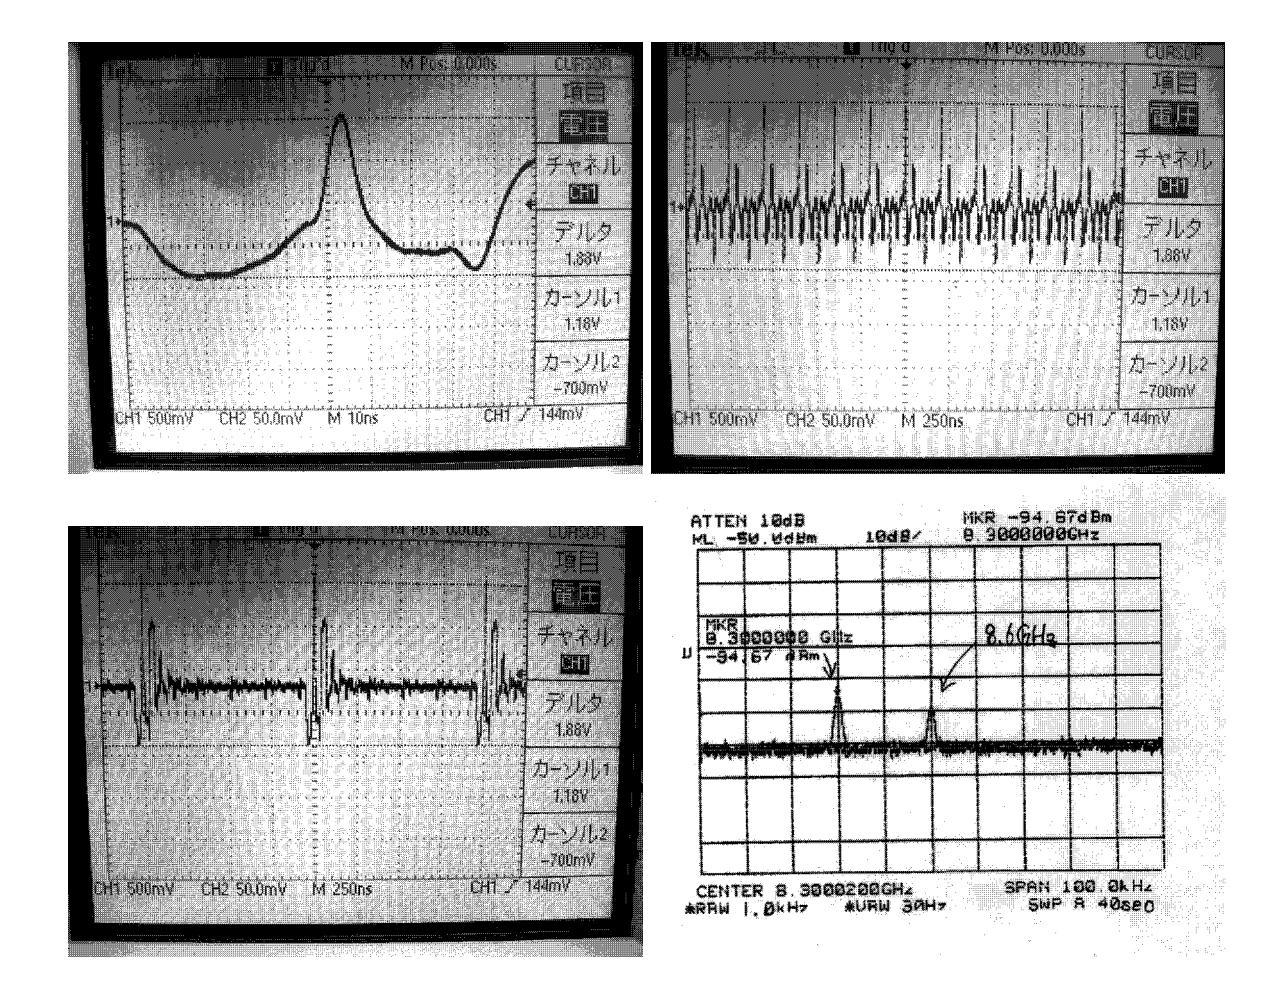
図 38: Pcal 信号出力。SRD 出力 (5MHz のパルス:写真右上)、5MHz のパルス拡大写真 (振幅 1.88V:写真左上)。マイクロ波スイッチで 1MHz のパルスにした信号 (振幅 1.88V:写真左下) 8.3GHz、および 8.6GHz での Pcal 信号強度 (写真右下)

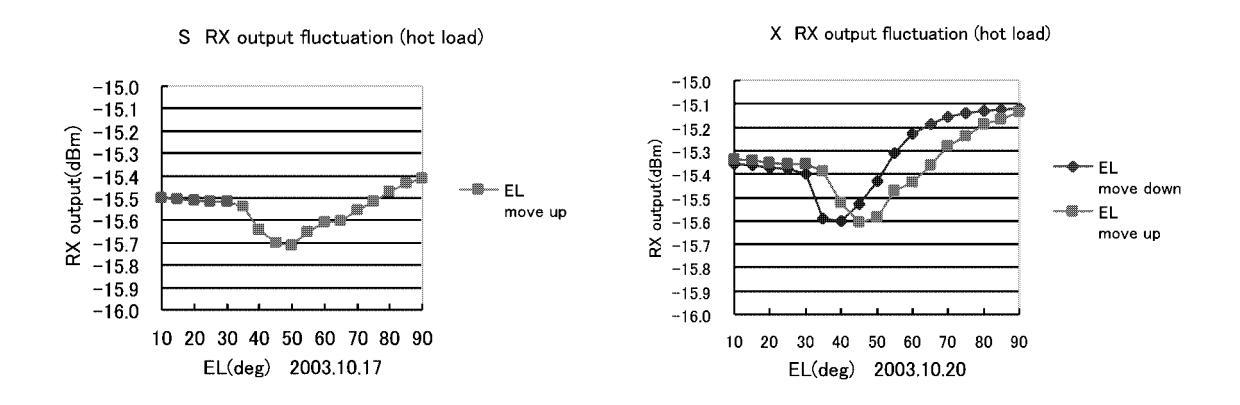
図 39: S 帯受信機の出力レベル変動 (2003 年 10 月) 図 40: X 帯受信機の出力レベル変動 (2003 年 10 月)

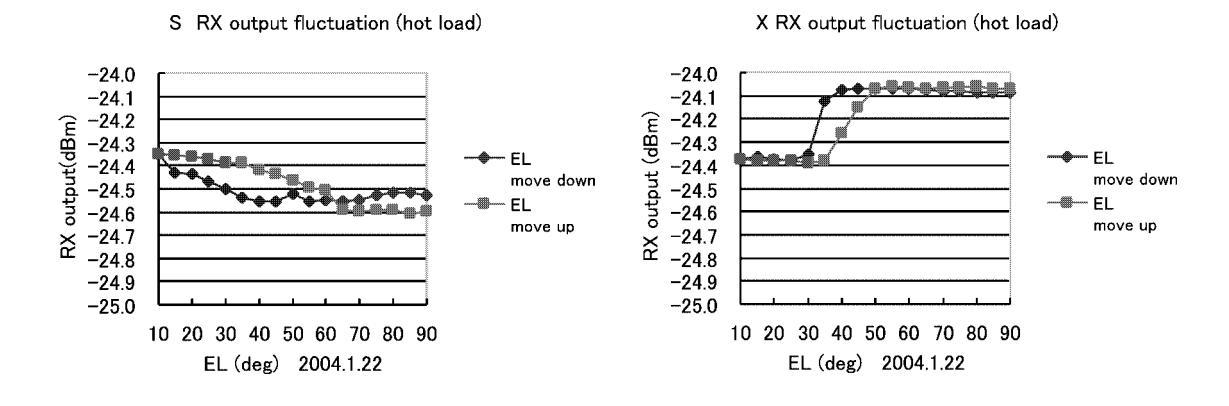
図 41: S 帯受信機の出力レベル変動 (2004 年 1 月) 図 42: X 帯受信機の出力レベル変動 (2004 年 1 月)

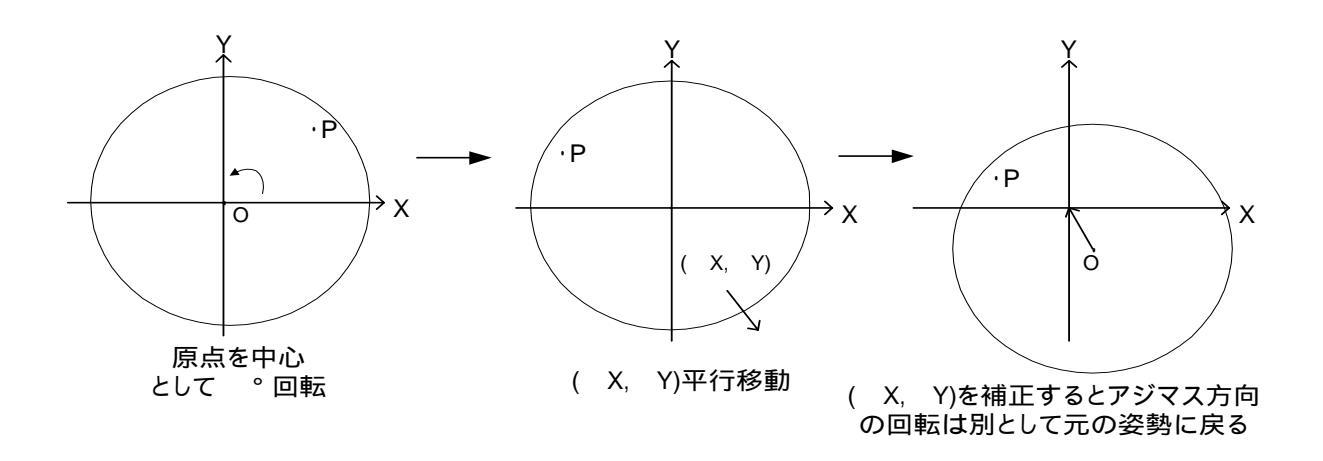
と書ける。測定された 5 点の座標 (X1,Y1) ~ (X5,Y5) 及びその各点における r(すなわち、($\Delta x1, \Delta y1$)~ ($\Delta x5, \Delta y5$)) を再現する θ 及び ($\Delta X, \Delta Y$) の最尤推定値は式 (2) を用いる事により最小自乗法で求める事ができる。保守前の副鏡パラメータの XY 成分から ($\Delta X, \Delta Y$) を引く事により、保守後の副鏡パラメータの XY 成分の 推定値が求まる。

図 49: 水平方向の変位モデル。任意の軸の周りの任意の回転及び任意の平行移動を複数回数行っても、原点の周 りの角 θ の回転と ($\Delta X, \Delta Y$)の平行移動 1 回の合成で表現できる。

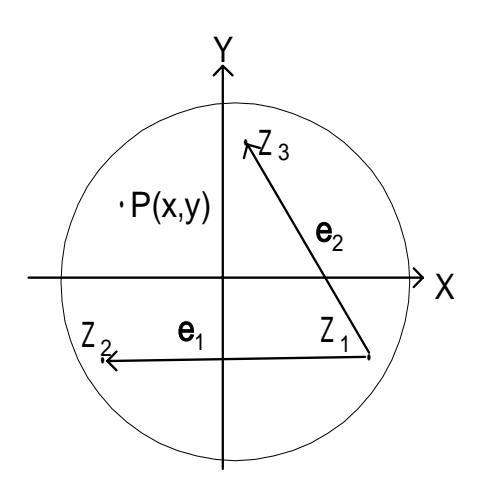
ここでは定期保守前後の副鏡上の任意の点における変位ベクトルの Z 成分について考察する。Z1,Z2,Z3 軸 (Z1,Z2,Z3 の LVDT が付いている箇所) が副鏡上面の円と交差する点の XY 座標 $(X_{z1}, Y_{z1}), (X_{z2}, Y_{z2}), (X_{z3}, Y_{z3})$ は既知であるとする。(副鏡制御機構を用いてその座標を求める方法については 5.1.4 で後述。) Z1 軸,Z2 軸,Z3 軸 が天頂を正としてそれぞれ $\Delta Z1, \Delta Z2, \Delta Z3$ ずれて設置されたと仮定した時の、副鏡上の任意の点 P(x, y) にお ける鉛直方向の変位 $\Delta Z(x, y)$ を考える。この時、副鏡が全体として鉛直方向に $\Delta Z1$ 平行移動し、さらに Z2 軸 が $\Delta Z2 - \Delta Z1$ 、Z3 軸が $\Delta Z3 - \Delta Z1$ 移動して副鏡が回転したものと考える事ができる。図 52 に示すように、

図 52: Z1,Z2,Z3 軸の位置から決まる斜交座標 系の定義。副鏡再取り付け時には、点 Z_2 は 点 Z_1 に比べ $\Delta Z2 - \Delta Z1$ 上方に、点 Z_3 は $\Delta Z3 - \Delta Z1$ 上方に移動する。

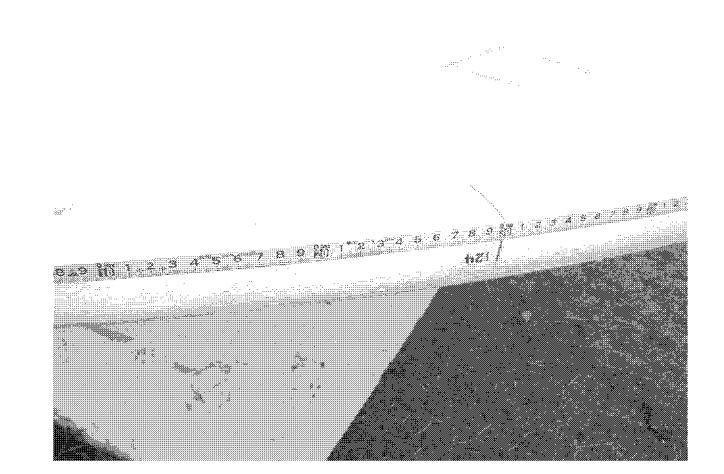
図 53: 副鏡側面を等分し、副鏡の幾何学的中心を求める。

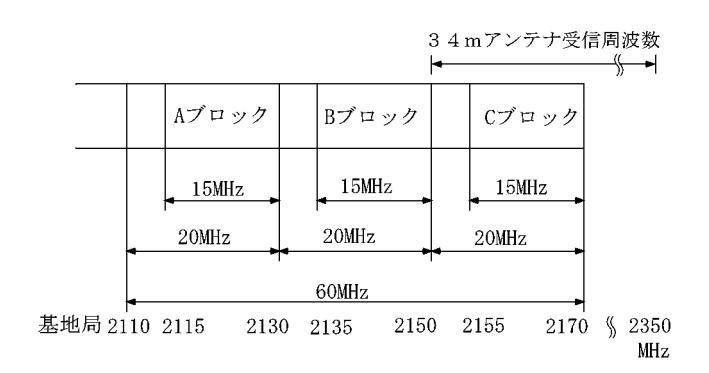
図 55: IMT-2000 割り当て周波数と 34m アンテナ S 帯受信周波数

IMT-2000 基地局割り当て周波数と 34 mアンテナ S 帯受信周波数の関係を図 55 に示す。IMT-2000 基地局が 使用する周波数は 2110MHz ~ 2170MHz であり、34m アンテナ S 帯受信周波数 2150MHz ~ 2350MHz と重複して

いるため混信が発生した。なお、A ブロックは PHS との干渉を避けるため、当面の割り当ては 15MHz となって おり、周波数割り当ての公平性から、他のブロックも同様に当面は 15MHz の割り当てとなっている。

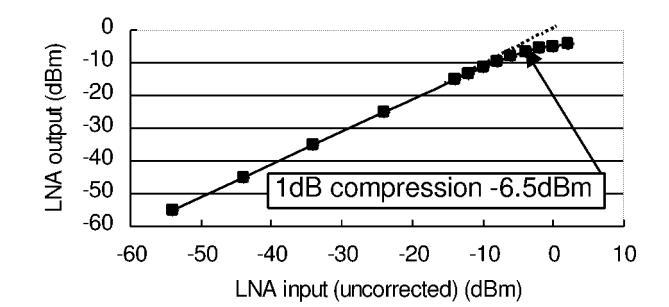
図 57: LNA 出力の 1dB 圧縮点は-6.5dBm となった。

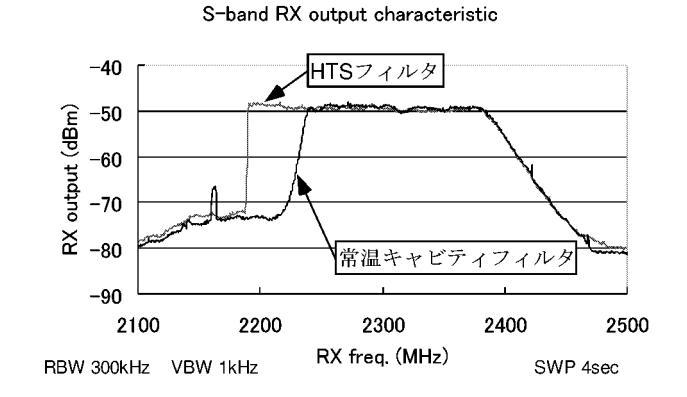
図 58: フィルタを使用した後のS帯受信機出力特性

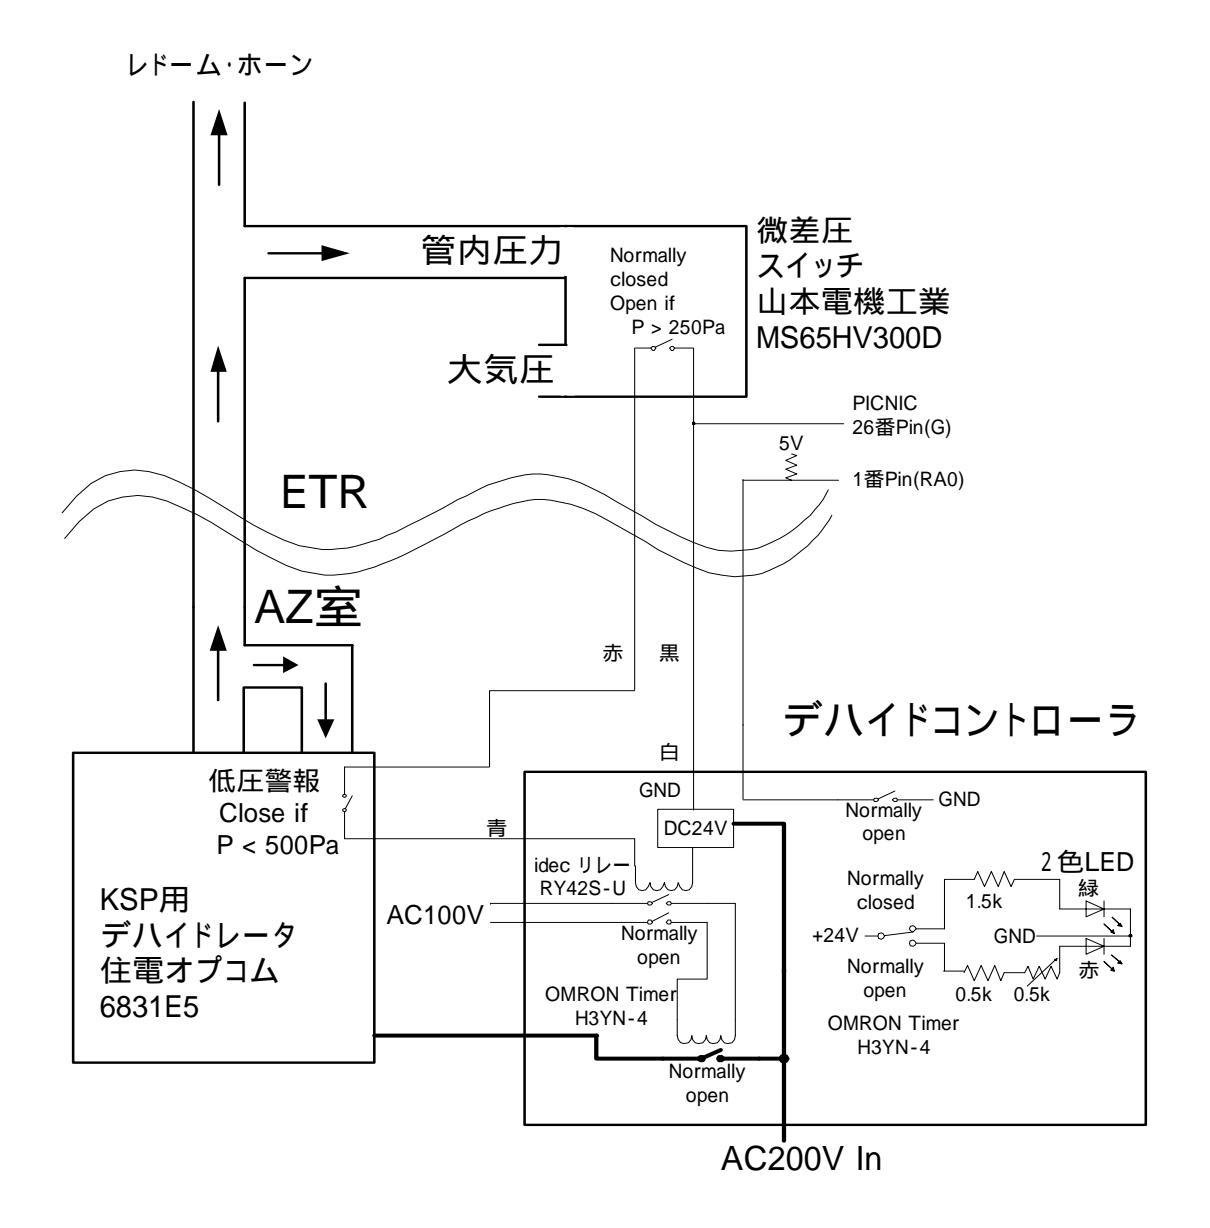
図 61: デハイドレータコントロールシステムの概念図

という問題がある。一方、KSP 11m アンテナでは住電オプコム製の KSP 用デハイドレータを安定運用している 実績がある。KSP 用デハイドレータの本体価格は Vertex 製の 10 分の 1 以下でメンテナンス費用が抑えられる上 に、大きさも小型化されていて扱いやすいという利点を持つ。予備品の在庫も豊富であるため、34m アンテナで も Vertex 製デハイドレータから KSP 用デハイドレータに更新するのが望ましい。KSP 用デハイドレータを単体 で使用した場合、設定できる圧力の最小値が Vertex 製に比べ高く大気圧 + 1000Pa(10gf/cm²) となる。レドーム やホーンの表面積の小さい KSP アンテナには適しているが、34m アンテナで使用するとレドームにかかる力が 大きくなり、破れてしまう。そこで、山本電気工業製の微差圧スイッチ MS65HV300D を導入して KSP 用デハイ ドレータの電源を制御する事にした。このスイッチにより外気圧と送風管内の圧力差が 100 Pa を越えるとデハイ ドレータの電源が off になり、80 Pa 程度で復帰するといった制御が可能になる。この機能を実現するために、微 差圧スイッチの接点信号をリレーに繋ぎデハイドレータの電源を制御するためのコントローラを開発した。図 61 にコントローラ及びシステムの概念図を示す。ETR 内の乾燥空気分岐口に微差圧スイッチを取り付け、AZ 室と の間に DC 24V を引きリレーによりデハイドレータの電源を制御している。なお、AZ 室に微差圧計を設置した 場合は 100Pa が最適圧力差であったが、ETR に設置する場合は 250 Pa が最適値であった。また、コントローラ のタイマ設定値は 60 秒が最適であった。さらにシステムの安全性を保つために以下に示す機能を実現している。

- 後述する PICNIC によるステータスモニタ機能により、デハイドレータ稼動状況の常時モニタが可能。
- Fail safe 機構 (DC 24V 断線時にデハイドレータ電源オフ)を備える。
- KSP 用デハイドレータには低圧アラーム機構があり、圧力差 500Pa 以下になるとアラーム用接点がオンになる。低圧アラームオフ時に電源を切断する構成とし (本来の使用法と逆)、微差圧スイッチと合わせて2重の過負荷保護機構とする。

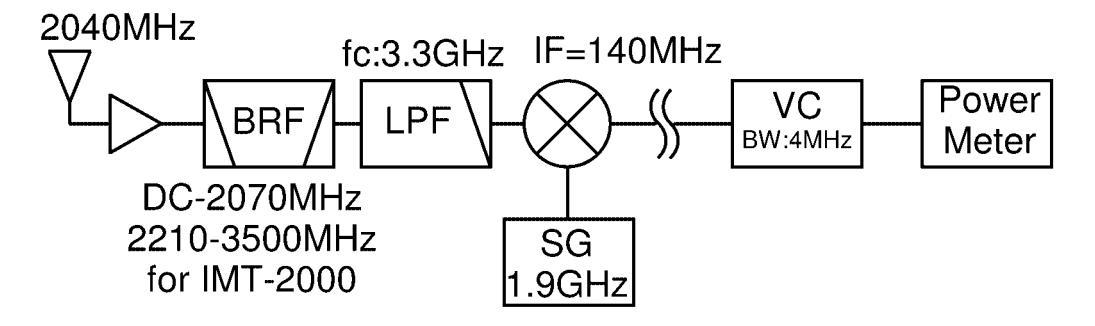
図 63: 測定系統図 1

図 63 に示すように S 帯受信機内の既存ダウンコンバータ (D/C) の局部発信器 (Lo) の代替として信号発生器 (SG) から 1.9GHz を供給、受信機内蔵のバンドパスフィルタ (BPF) を除去して受信を行ったところ、Tsys は 225K、SEFD は 4600Jy(Cygnus-A) であった。測定においては、第3世代携帯電話 IMT-2000 基地局送信波 2110

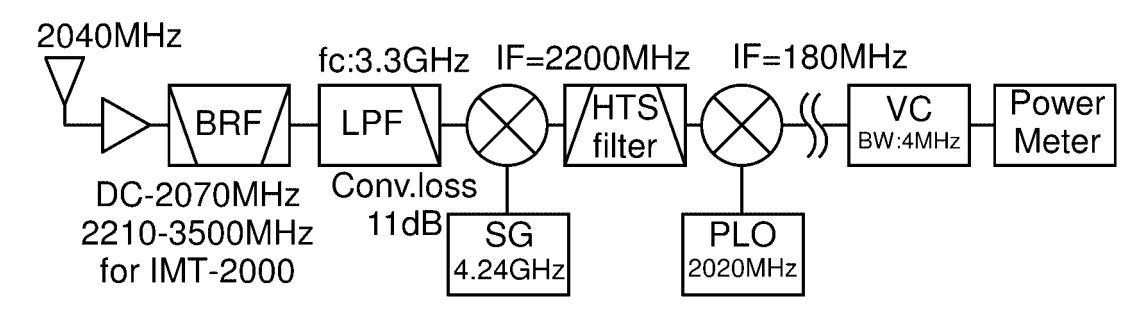
図 64: 測定系統図 2

上記の測定系では 1760MHz がイメージ混信として受信される可能性があるので、別な方法として図 64 に示 す測定系を組んで受信試験を行った。BRF で IMT-2000 基地局波を減衰させ、3.3GHz の LPF で RF2040MHz と Lo4240MHz の和となる 6280MHz のイメージ信号をカットした。2040MHz は Lo:4240MHz の差 2200MHz と して既存 D/C に入力され、既存 D/C の Lo:2020MHz との差で IF:180MHz として受信することができる。この 測定系では 1850MHz ~ 2047MHz の RF 帯域が D/C に入力される。この系統で測定した結果、Tsys は、250K、 SEFD は、5200Jy であった。以上の結果より S 帯受信系では、2040MHz は Tsys 225K ~ 250K、SEFD 4600Jy

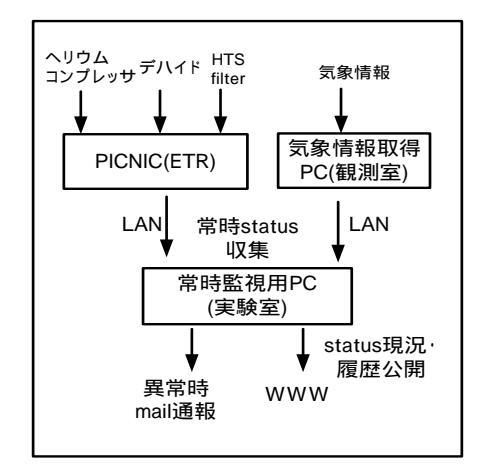
図 68: システムの概略図

34m アンテナにはステータスの表示系に完全ではない面があり、障害が発生してもすぐには発見されず、観測 に失敗してはじめて障害発生に気が付く事例がたびたび発生していた。そこで 34m アンテナの各種ステータス を常時監視するシステムを PICNIC(PIC Network Interface Card)を用いて構築した。PICNIC は、PIC マイ コン Microchip PIC16F877を利用した Ethernet に接続する I/O ボードで、デジタル入出力 8ch, アナログ入力 4ch,RS232C 入出力 1ch,温度センサ入力 1ch に対し LAN 経由でアクセスする機能を有する。現在までに、パラ レルポートを通じて Cold head(L,S/X,K/Ka,Q), ヘリウムコンプレッサ,デハイドレータの稼動状況及び ETR 内 温度が、シリアルポートにより HTS フィルタの稼動状況が取得可能である。これらのステータスを常時監視す る PC を走らせて状態のログを記録する (図 68) と共に、cgi プログラムにより現在の状況がリアルタイムで表示

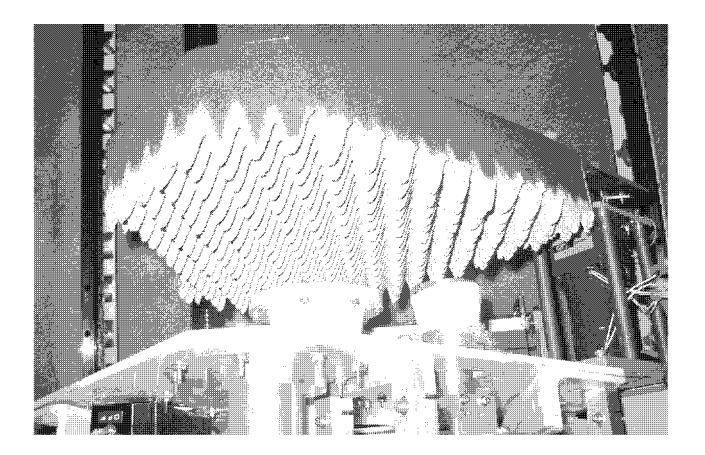
図 70: 22、32、43GHz 帯受信機に設置した Tsys 測定用電波吸収体。左から 32GHz、22GHz、43GHz 帯のホーンがある。Tsys 測定時には各ホーンの上を常温電波吸収体が覆うように切り替え装置を改良した。
